# 対策土受入地のモニタリング結果 <八雲町黒岩地区A>

## ○ モニタリング結果(表流水)

## ○ モニタリング結果(河川水)

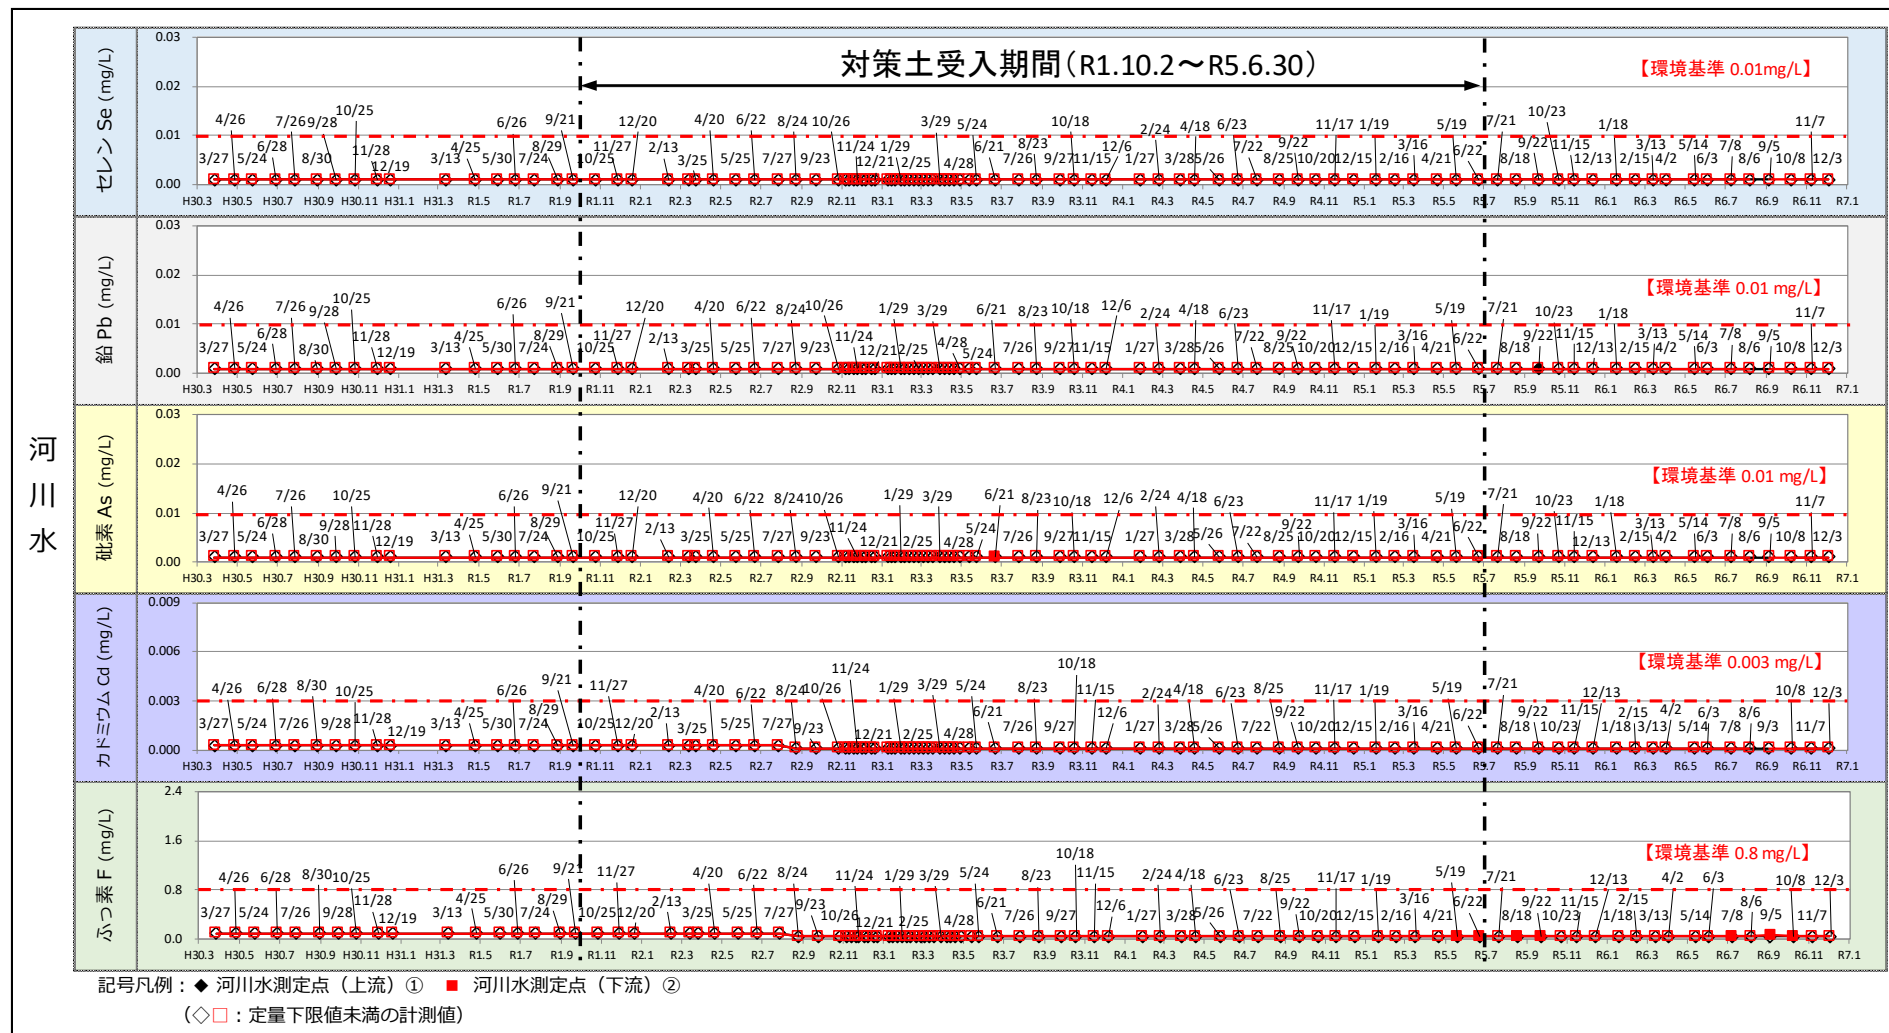
### 発生土受入地におけるセレン・鉛・砒素・カドミウム・ふっ素の濃度の推移

※八雲町黒岩地区では、地下への浸透抑制工法を採用しているため、地下水のモニタリングは実施していません。

※定量下限値未満の計測値は定量下限値(セレン・鉛・砒素：0.001mg/L、カドミウム：0.0003mg/L、ふっ素：0.1mg/L(R2.7以前)、0.05mg/L(R2.8以降))として記載しています。
