# 対策土受入地のモニタリング結果 <八雲町黒岩地区A>

## ○モニタリング結果(表流水)

## ○表流水測定点④におけるセレンの基準超過(R8.3)について

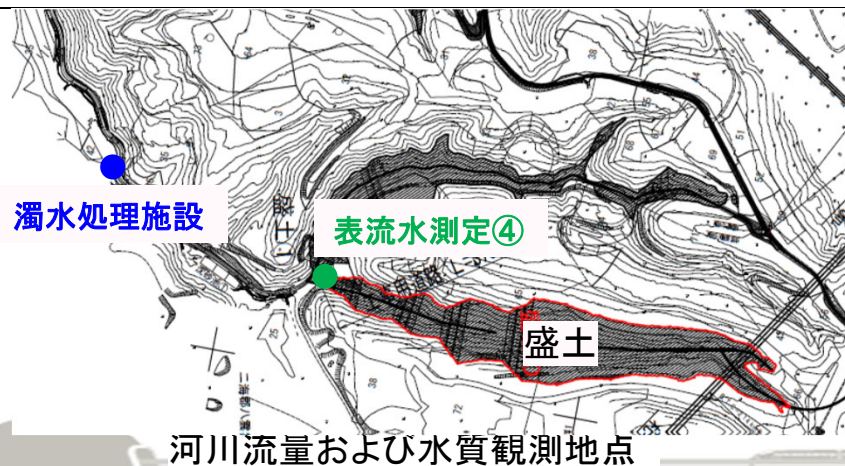
【盛土上部の覆土状況写真】

R8.3月に表流水にてセレンの基準超過が確認されていますが、対策土については以下の対策をしております

- ・セレンへの対策としては、盛土流末の集水桝に碎石を重金属吸着マットで覆って設置しています
- ・黒岩地区Aは浸透抑制での対策であり、施工後の表層は難透水層で覆土されるため、雨水の浸透・流出はありません
