# 対策土受入地のモニタリング結果 <長万部町国縫地区>

## ○ モニタリング結果(地下水)

### 発生土受入地におけるセレン・砒素の濃度の推移

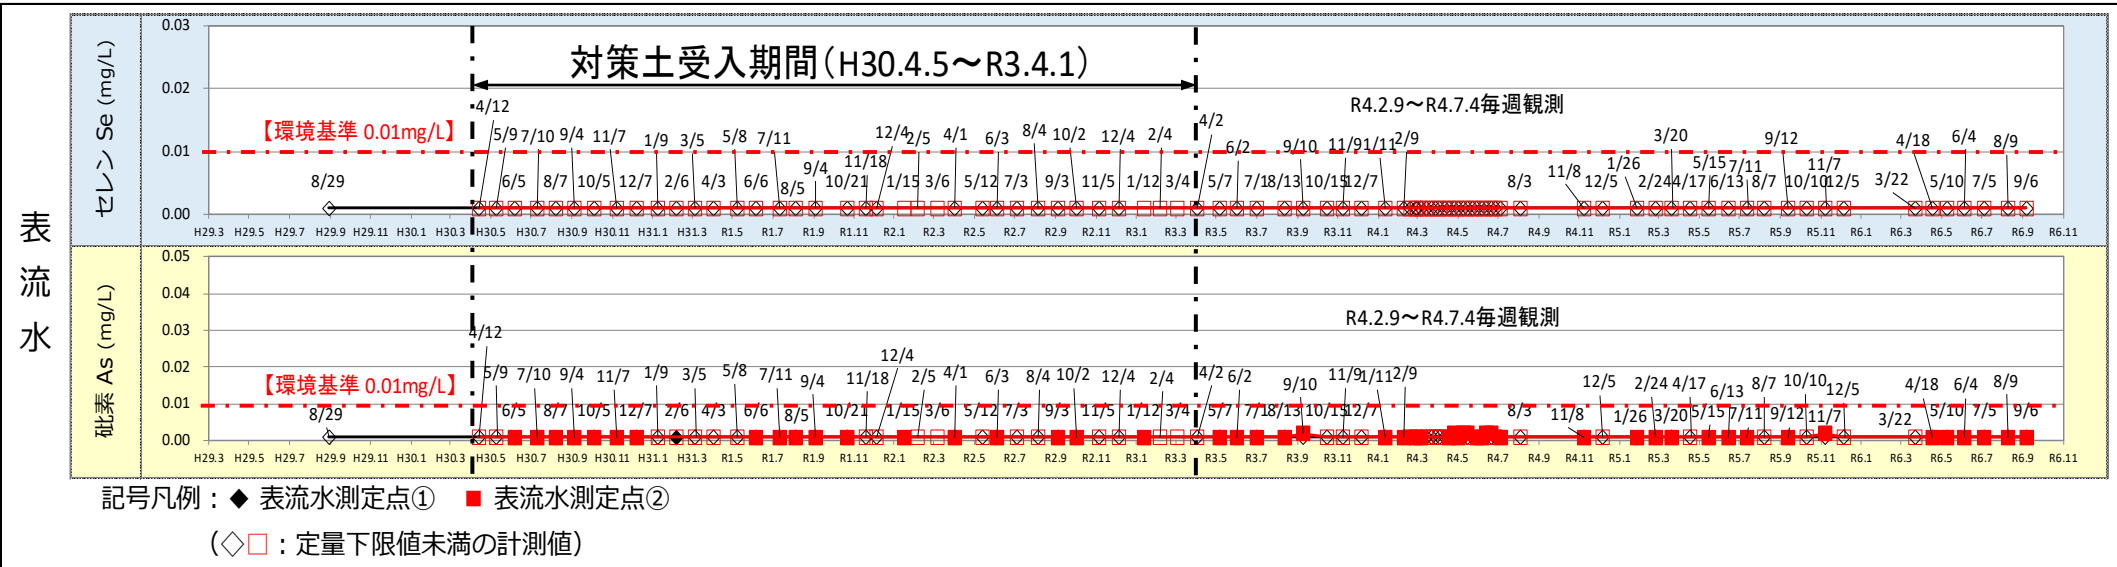
## ○ モニタリング結果(表流水)

※R2年1月～3月およびR3年1月～3月の表流水測定点①は凍結のため採水していません。

※盛土の造成は完了し、R4.8以降年4回の測定頻度に変更しようとしたためR4.9～R4.10が欠測となっていますが、受入地内に対策土を仮置きする計画となったことから、R4.11から毎月1回のモニタリングを再開しています。

※R6.1～R6.2は積雪により人が立ち入れなかったため採水していません。

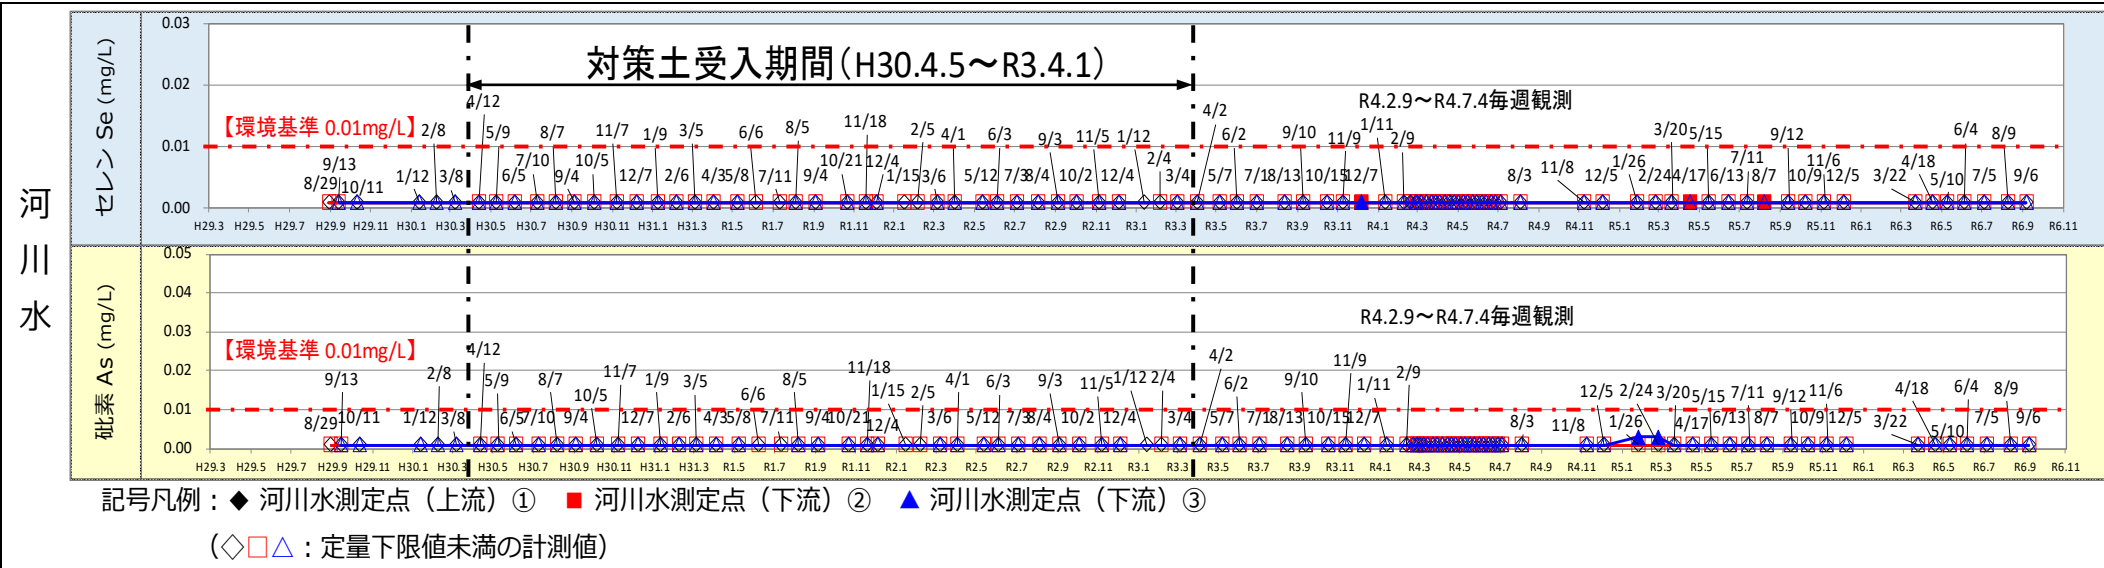
## ○ モニタリング結果(河川水)

※R3年1月の河川水測定点(下流)②および③、R3年2月の河川水測定点(下流)③は積雪により人が立ち入れなかったため採水しておりません。

※盛土の造成は完了し、R4.8以降年4回の測定頻度に変更しようとしたためR4.9～R4.10が欠測となっていますが、受入地内に対策土を仮置きする計画となったことから、R4.11から毎月1回のモニタリングを再開しています。
