# 対策土受入地のモニタリング結果 <長万部町国縫地区>

## 発生土受入地におけるセレン・砒素の濃度の推移

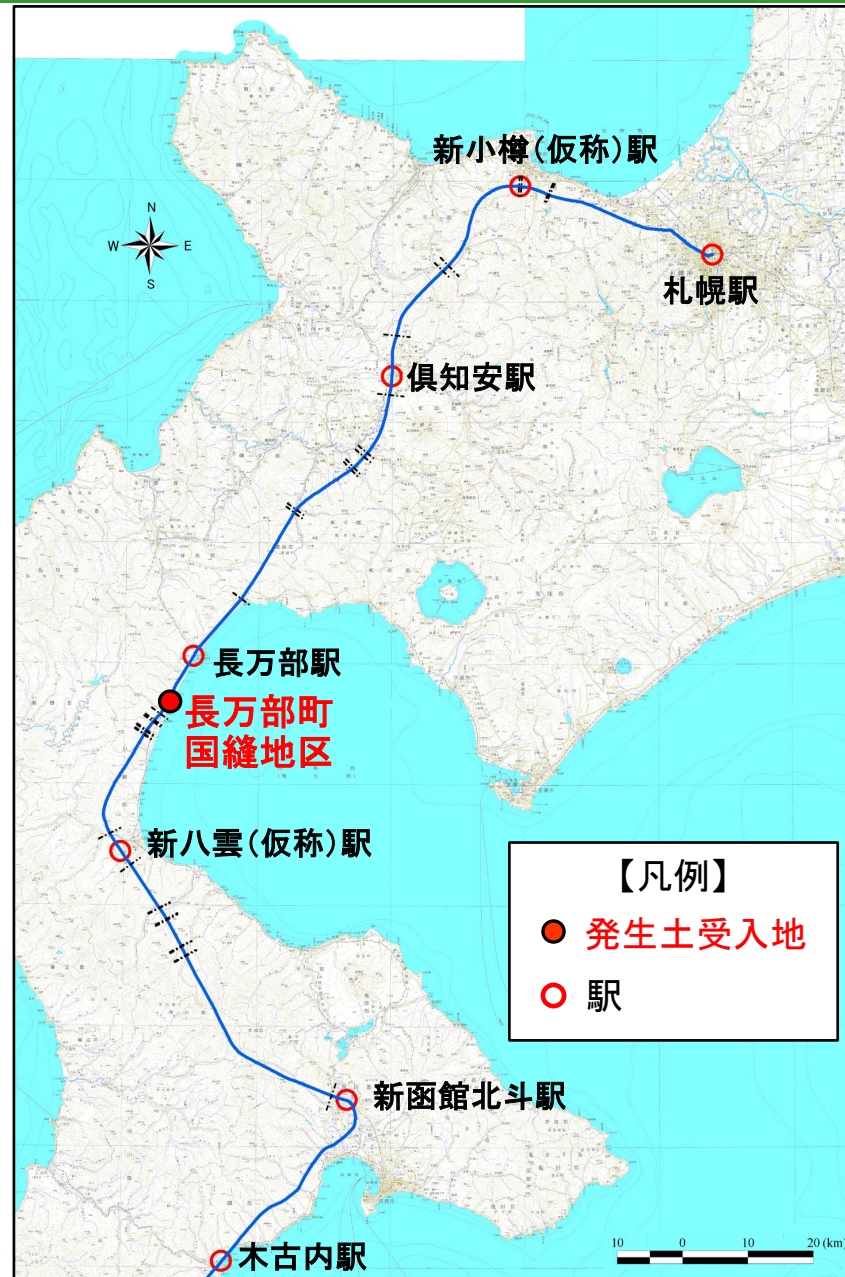
※地下水測定点⑦および⑧をH31年1月より増設し、対策土の受入に支障する②および④（H31年3月でモニタリング終了）の代替としています。

※地下水測定点①において、対策土受入終了後のR4年1月11日にセレン濃度が環境基準 0.01mg/Lを超過したことについては後述します。

※地下水測定点⑨において、対策土受入終了後のR5年5月15日に砒素の測定値が地下水環境基準を超過しました。原因を分析するため、硫酸イオン濃度を確認しましたが、25mg/Lであり、一般的に自然界に存在する濃度を逸脱するものではありません。

また、R4.8以降の砒素の測定値は、対策土受入開始前から砒素が環境基準を超過している箇所でのモニタリング結果と同様に上下を繰り返していることから原地盤による影響が大きいものと考えています。(p.6-7に後述する測定点⑤と同様の整理となります)
