対策土受入地のモニタリング結果 <長万部町国縫地区>

○ モニタリング結果(地下水)

発生土受入地におけるセレン・砒素の濃度の推移

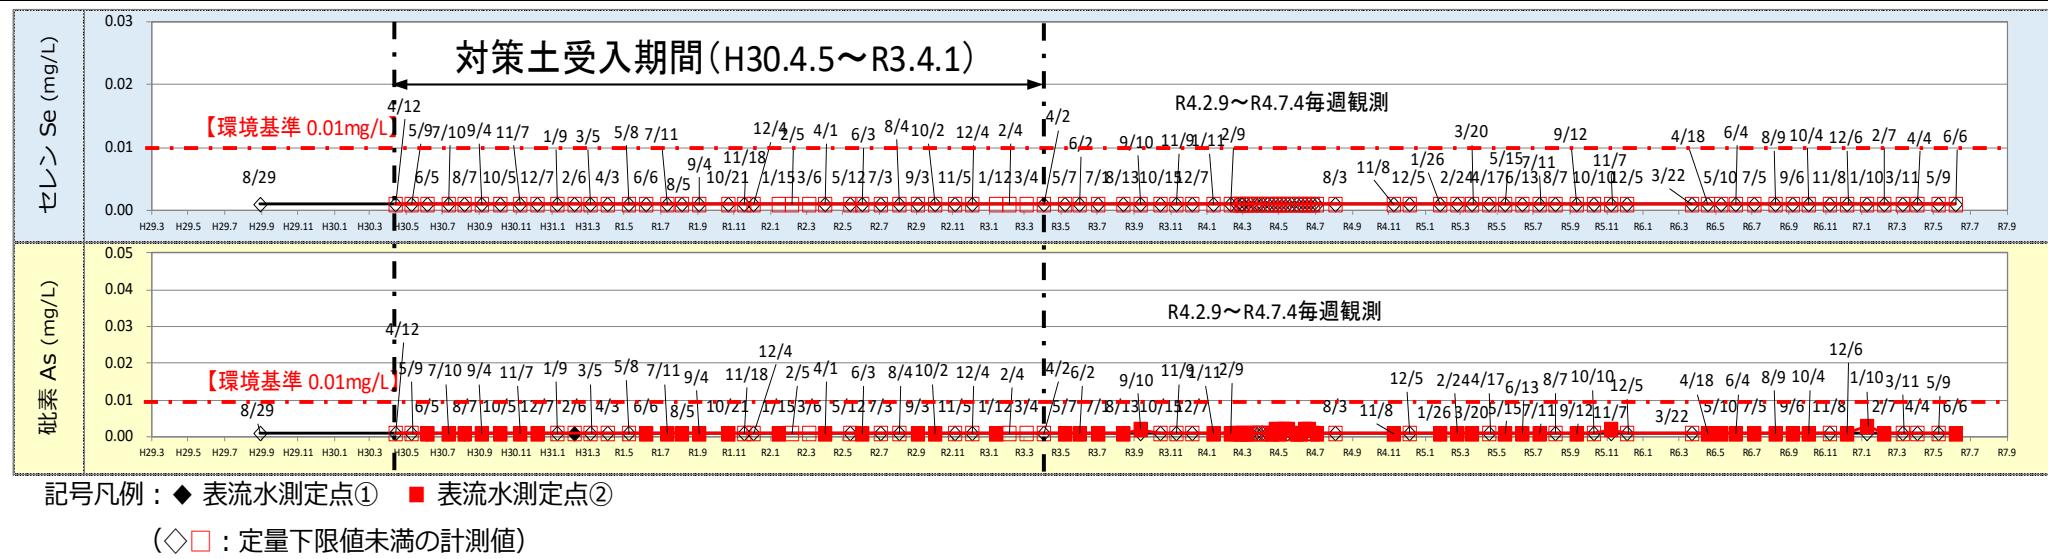
○ モニタリング結果(表流水)

※R2年1月～3月およびR3年1月～3月の表流水測定点①は凍結のため採水しておりません。

※R6.1～R6.2は積雪により人が立ち入れなかつたため採水しておりません。

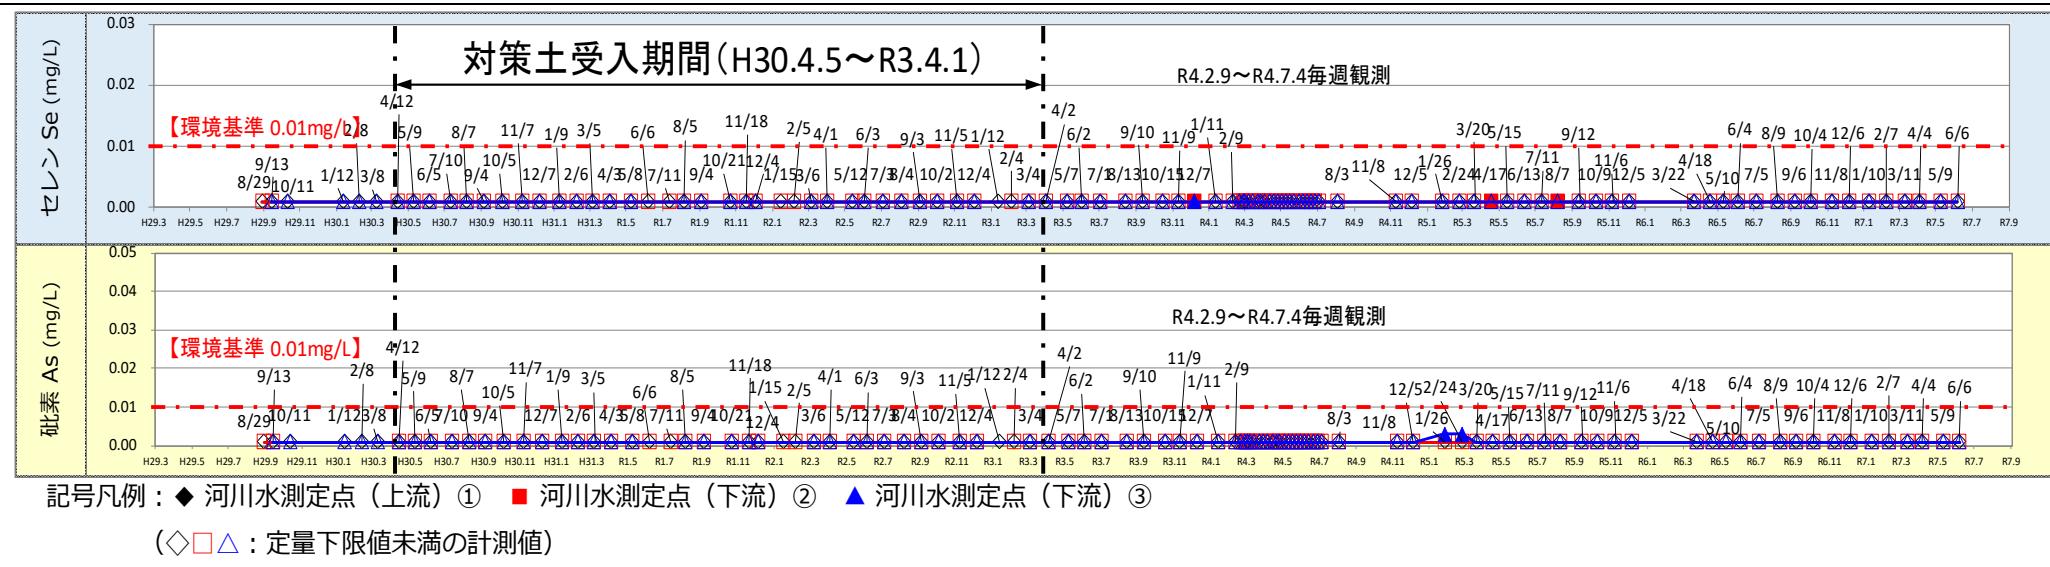
○ モニタリング結果(河川水)

※R3年1月の河川水測定点(下流)②および③、R3年2月の河川水測定点(下流)③は積雪により人が立ち入れなかたため採水しておりません。

※R6.1～R6.2は積雪により人が立ち入れなかたため採水しておりません。

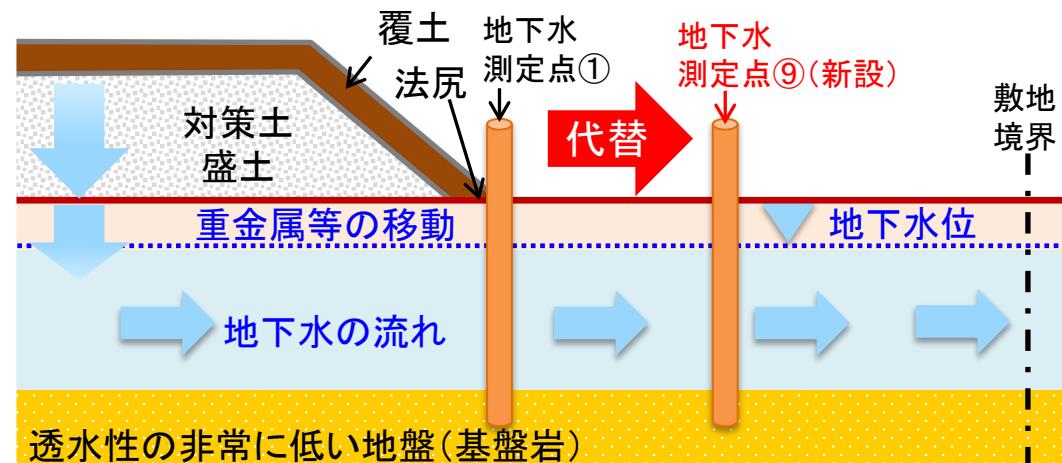
原地盤において対策土受入開始前から砒素が環境基準を超過している箇所でのモニタリング結果の考察

- 当受入地では、原地盤が湖成堆積物および土石流堆積物からなり、対策土受入開始前から、継続して地下水中の砒素濃度が環境基準0.01mg/Lを超過する測定点が3箇所あります。
(地下水測定点①、地下水測定点⑤、地下水測定点⑥)
- 地下水測定点①、⑥では、砒素濃度は変動があるものの、受入開始前と大きく変っていません。
地下水測定点⑤では、砒素濃度が比較的高い値で推移しています。
- 対策土受入開始前に実施している調査において、地下水測定点①、⑤、⑥付近の原地盤に存在している湖成堆積物や土石流堆積物に砒素が含まれていることが確認されています。
- 一方、当受入地に受け入れている対策土には、微量の砒素を含んだ黄鉄鉱(鉄と硫黄の化合物)が存在していますが、水と反応すると分解し、砒素とともに硫酸イオン(SO_4^{2-})が溶出します。
実際に、実験室で溶出水のイオンバランスを測定したところ、硫酸イオン濃度が高くなることが確認されています。
