神奈川東部方面線 相鉄・東急直通線 ^{はざわ}羽沢トンネル内の

軌道敷設工事の現地調査結果と対応について

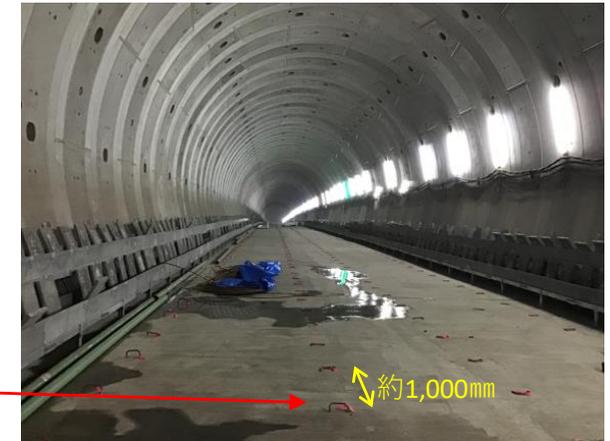
道床コンクリート未施工の状態
(インバートコンクリート施工済)

道床コンクリートの未施工区間は、目視による確認を行い、調査対象 4,932本のうち、420本のジベル筋が破損していることを確認しました。（破損率8.5%）

ジベル筋破損個所についてはジベル筋を補修し、機構と受注者とのジベル筋の設置状況を確認した上で道床コンクリートの打設を行います。

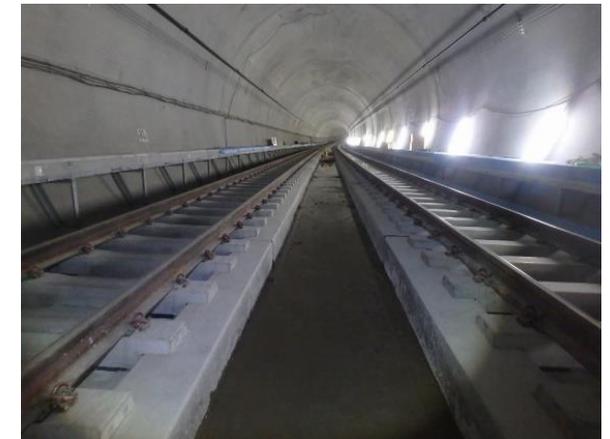
道床コンクリート打設済の状態
(インバートコンクリート施工済)

- ・ 工事関係者からのヒアリング調査や書面等による確認をし、道床コンクリート打設済区間において400本のジベル筋の補修を確認しました。
- ・ 道床コンクリート打設済区間におけるジベル筋破損全数の確認ができなかったため、下記の通り補修されていない破損ジベル筋の本数を推定しました。

専門家の意見を聞きながら、ジベル筋破損の程度に応じてずれ止めの役割を果たす補修対策を検討し、より確実に安全性を確保するため必要に応じ適切に対処してまいります。
