神奈川東部方面線新横浜トンネルに係る地盤変状検討委員会

報告書

令和2年8月2日

独立行政法人 鉄道建設・運輸施設整備支援機構 東京支社

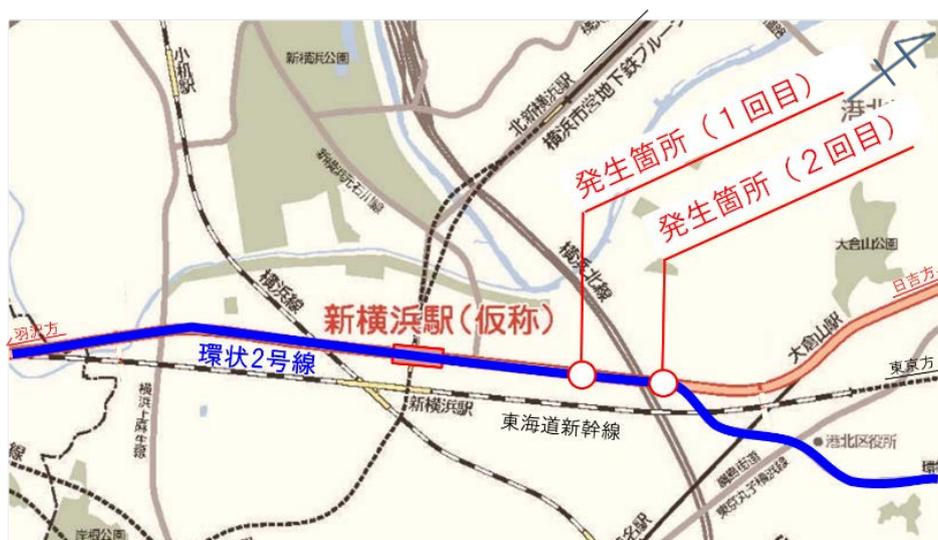
図 1 陥没発生箇所平面図

陥没発生時は、シールド工事は横浜市道環状 2 号線の直下で掘削を行っていた。横浜アリーナの手前の羽沢横浜国大駅起点 4km921m まで掘削を完了していたところ、切羽の後方約 30m の地表面（市道環状 2 号線）で 1 回目の陥没が発生した。また 2 回目は、1 回目の陥没箇所の後方約 300m で発生した。各々の発生日時および規模については、下記の通りである。なお、トンネル掘削工事は 1 回目の陥没発生後に中断した。

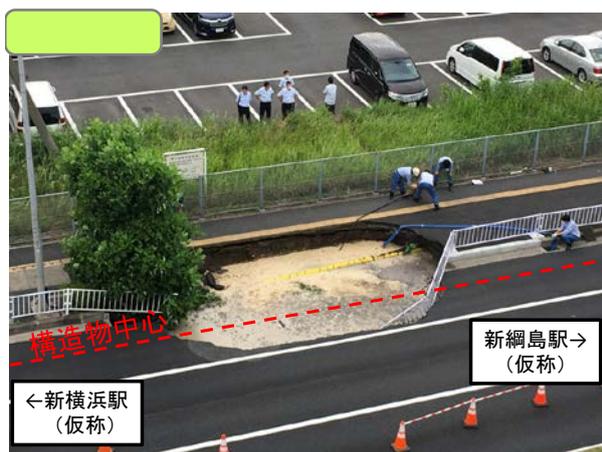
写真1 陥没発生状況 (1回目)

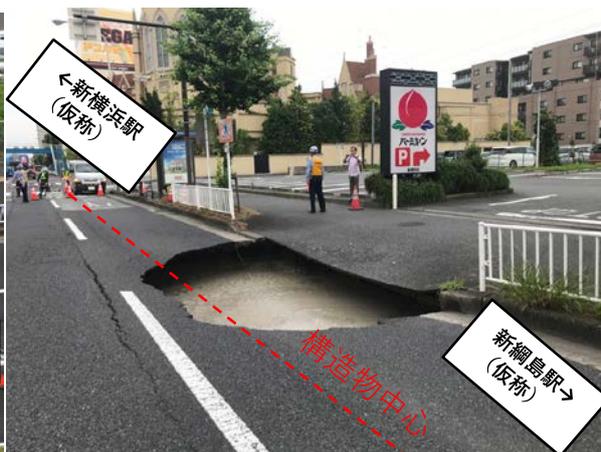
写真2 陥没発生状況 (2回目)

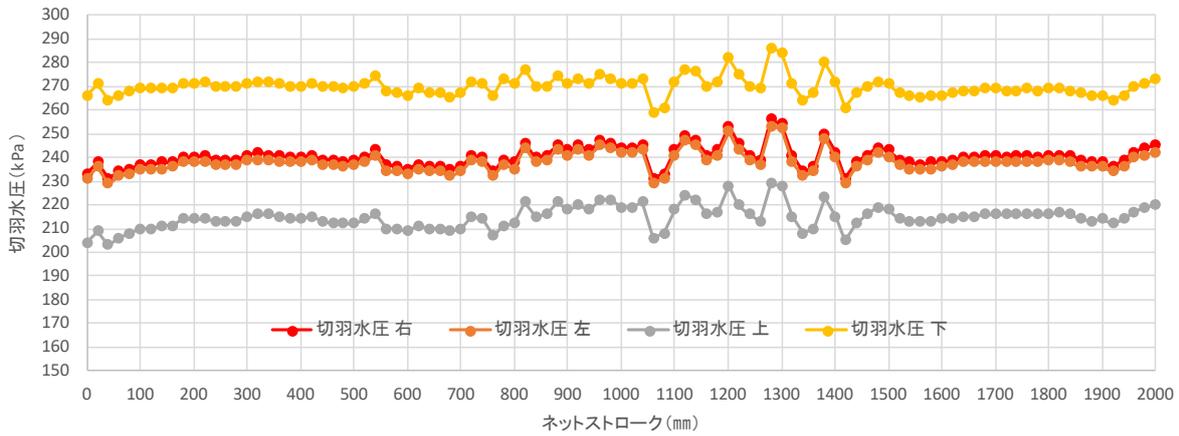
図2 切羽水圧の変化 (1593 リング)

1 回目の陥没箇所の 1593 リング~1598 リングの掘削では、切羽水圧において比較的大きな変動が見られた。1593 リングの例を図 2 に示す。これは、掘削中に排土に含まれる固結した砂の塊により、配管の閉塞が発生し、シールドマシンの掘進、停止の繰り返しや閉塞物の除去作業を行った影響と考えられる。2 回目の陥没箇所でも完全な閉塞ではなかったものの、同様な傾向があり、切羽水圧に変動が生じている。

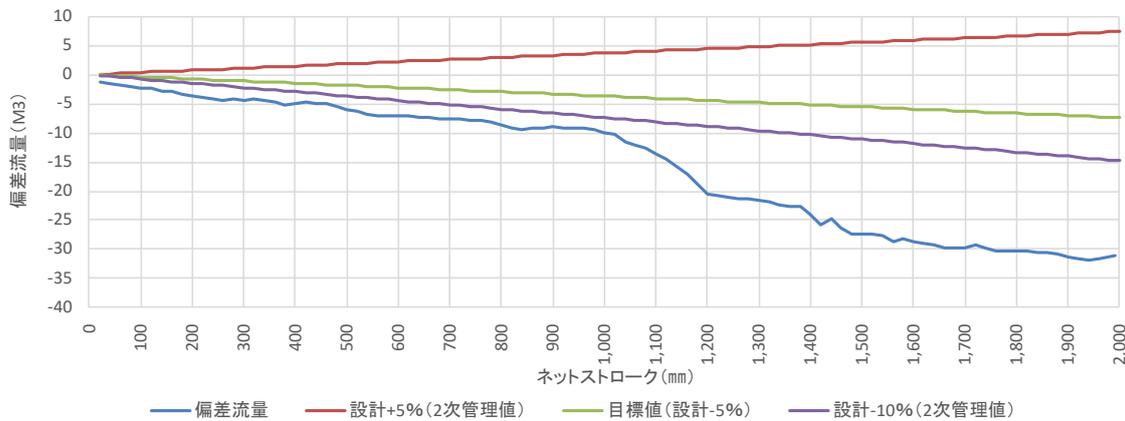
図3 偏差流量の変化 (1593 リング)

偏差流量については、1 回目の陥没箇所の掘削で 1593 リング、1596 リング、1598 リングで絶対値が比較的大きな負値となっていて、逸泥の兆候を示している。このうち 1593 リング、1598 リングにおいては、1 リング掘削の一部の区間で大きな偏差流量 (負値) が発生している。1593 リングの例を図 3 に示す。

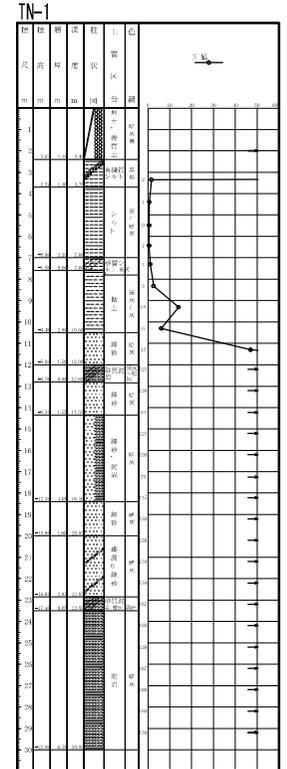
6月30日 陥没位置断面図 (5km257m) 新綱島方から新横浜方を望む

注・陥没範囲は推定である
 ・地質は近傍のボーリング調査 (No. TN-13) の結果によるものである。

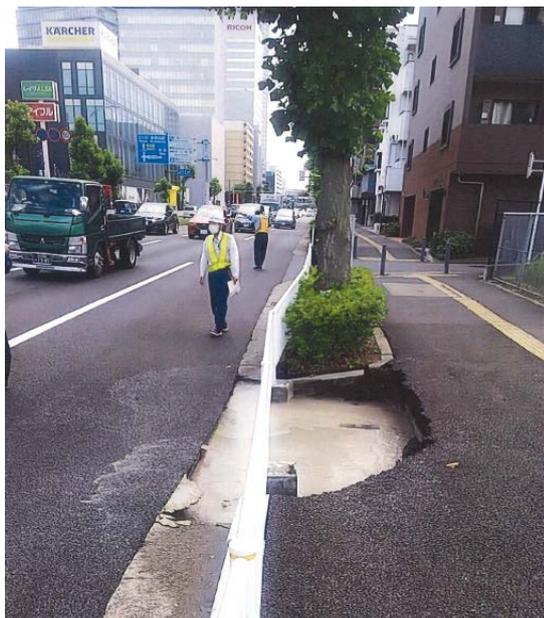
写真-1 新綱島側より（15:00 頃）

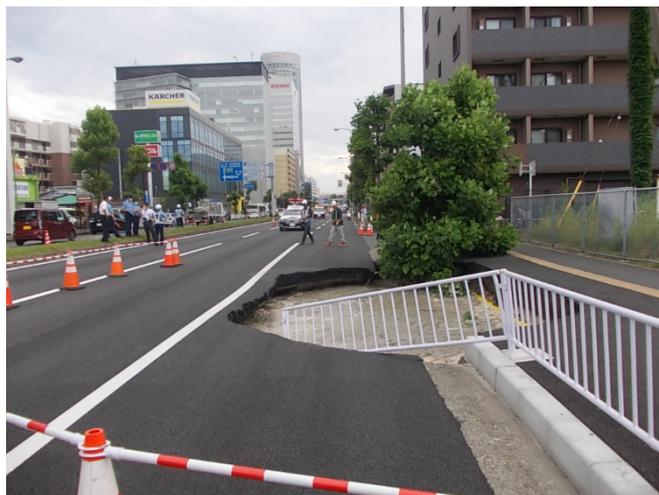
写真-2 新綱島側より（16:00 頃）

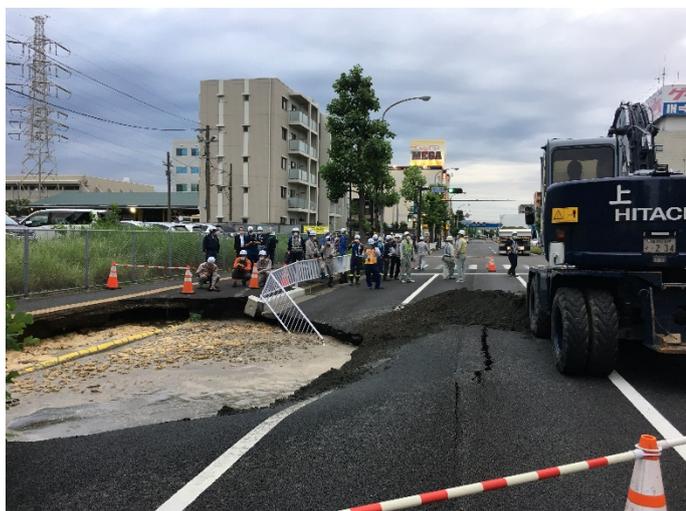
写真-3 新横浜側より（18:00 頃）

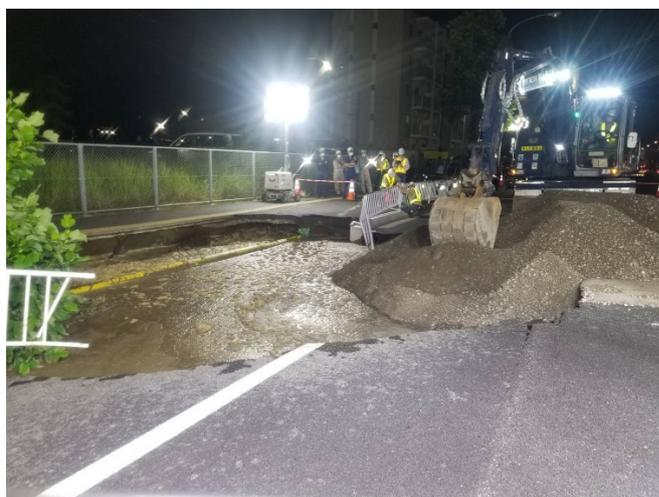
写真-4 新横浜側より（20:00 頃）

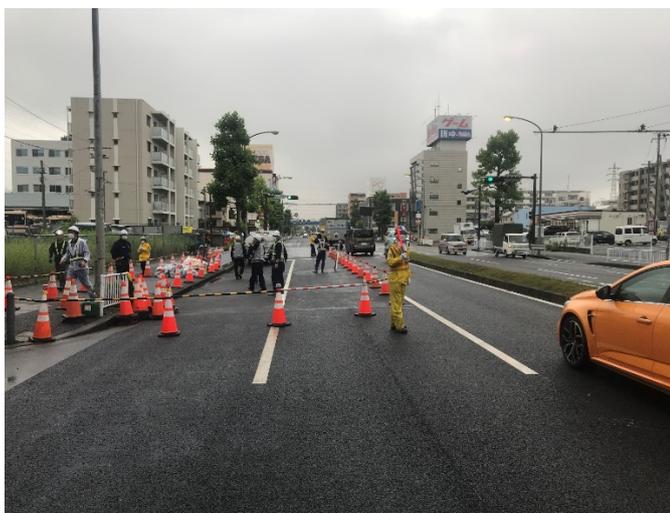
写真-5 6/13 規制解除

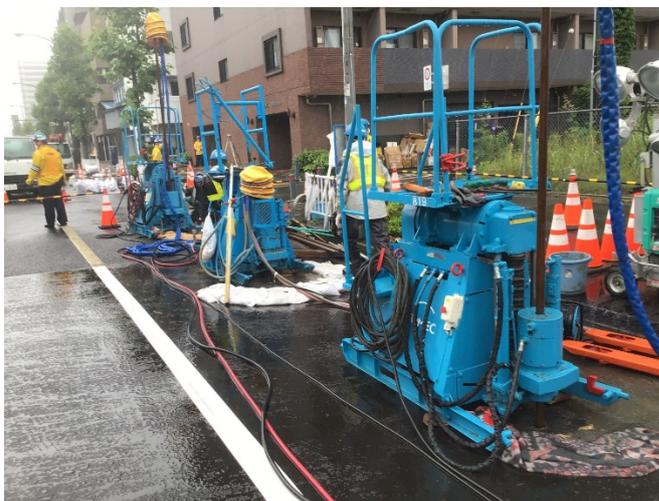
写真-6 6/13 注入作業状況

1回目の陥没箇所では、砂 65m³と碎石 210m³による埋戻しを行い、仮舗装を実施した。その後、陥没箇所周辺の空隙探査、探査ボーリング、セメントベントナイト (CB) の充填注入を行った。一旦、この時点で第2車線までの規制解除を行ったが、継続した沈下が計測されたため、再

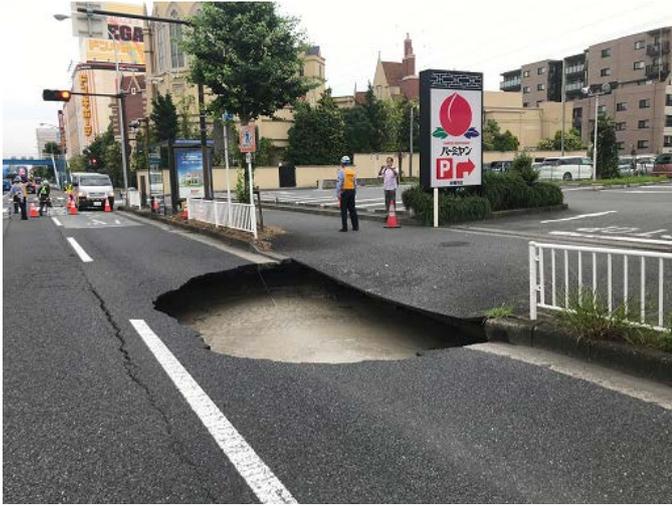
写真-1 新綱島側より（7:00頃）

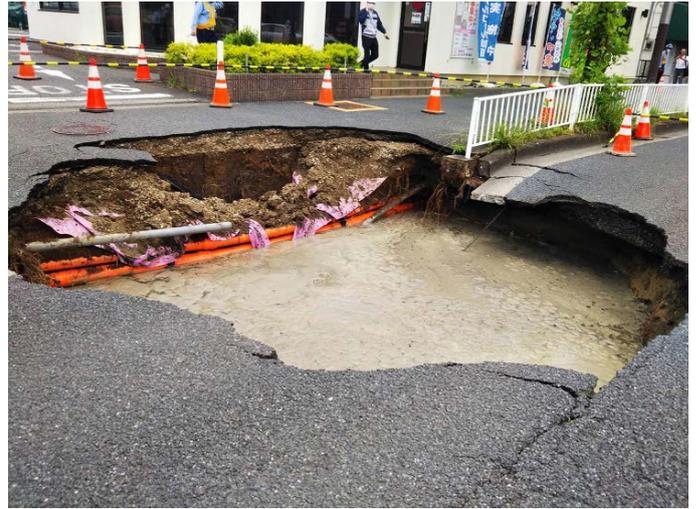
写真-2 新横浜側より（8:00頃）

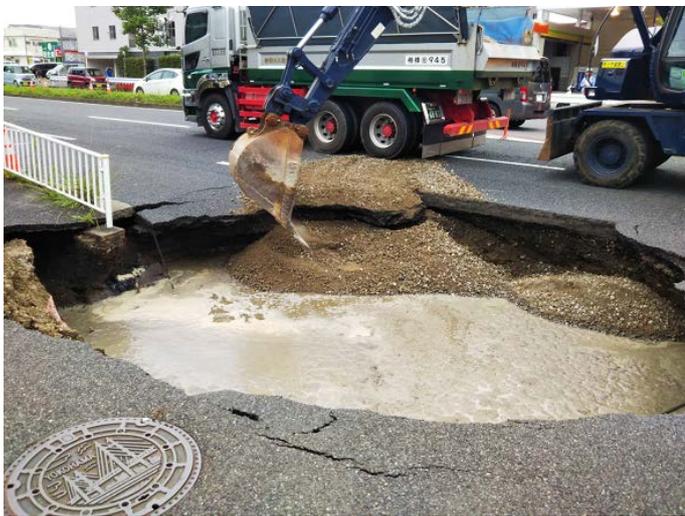
写真-3 新横浜側より（8:30頃）

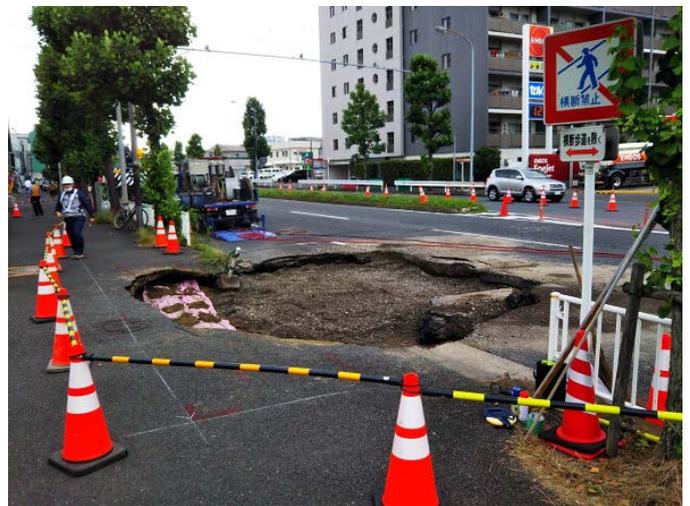
写真-4 新横浜側より（12:30頃）

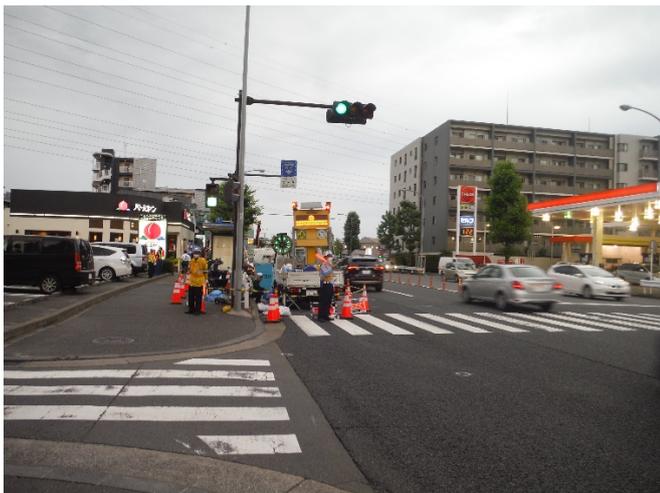
写真-5 7/1 規制解除

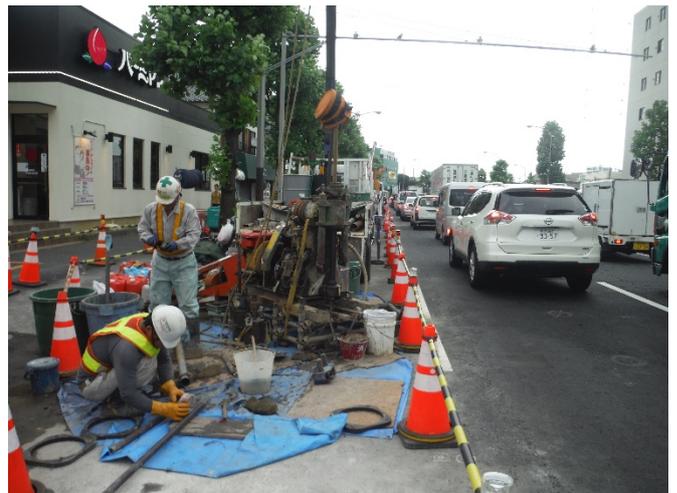
写真-6 7/1 注入作業状況

2回目の陥没箇所では、1回目と同様に、砂 7.5m³と砕石 60m³による埋戻しを行い、仮舗装を実施し、その後、陥没箇所周辺の空隙探査、探査ボーリング、充填注入を行った。また、同様に舗装下の路盤のセメント改良を実施した。

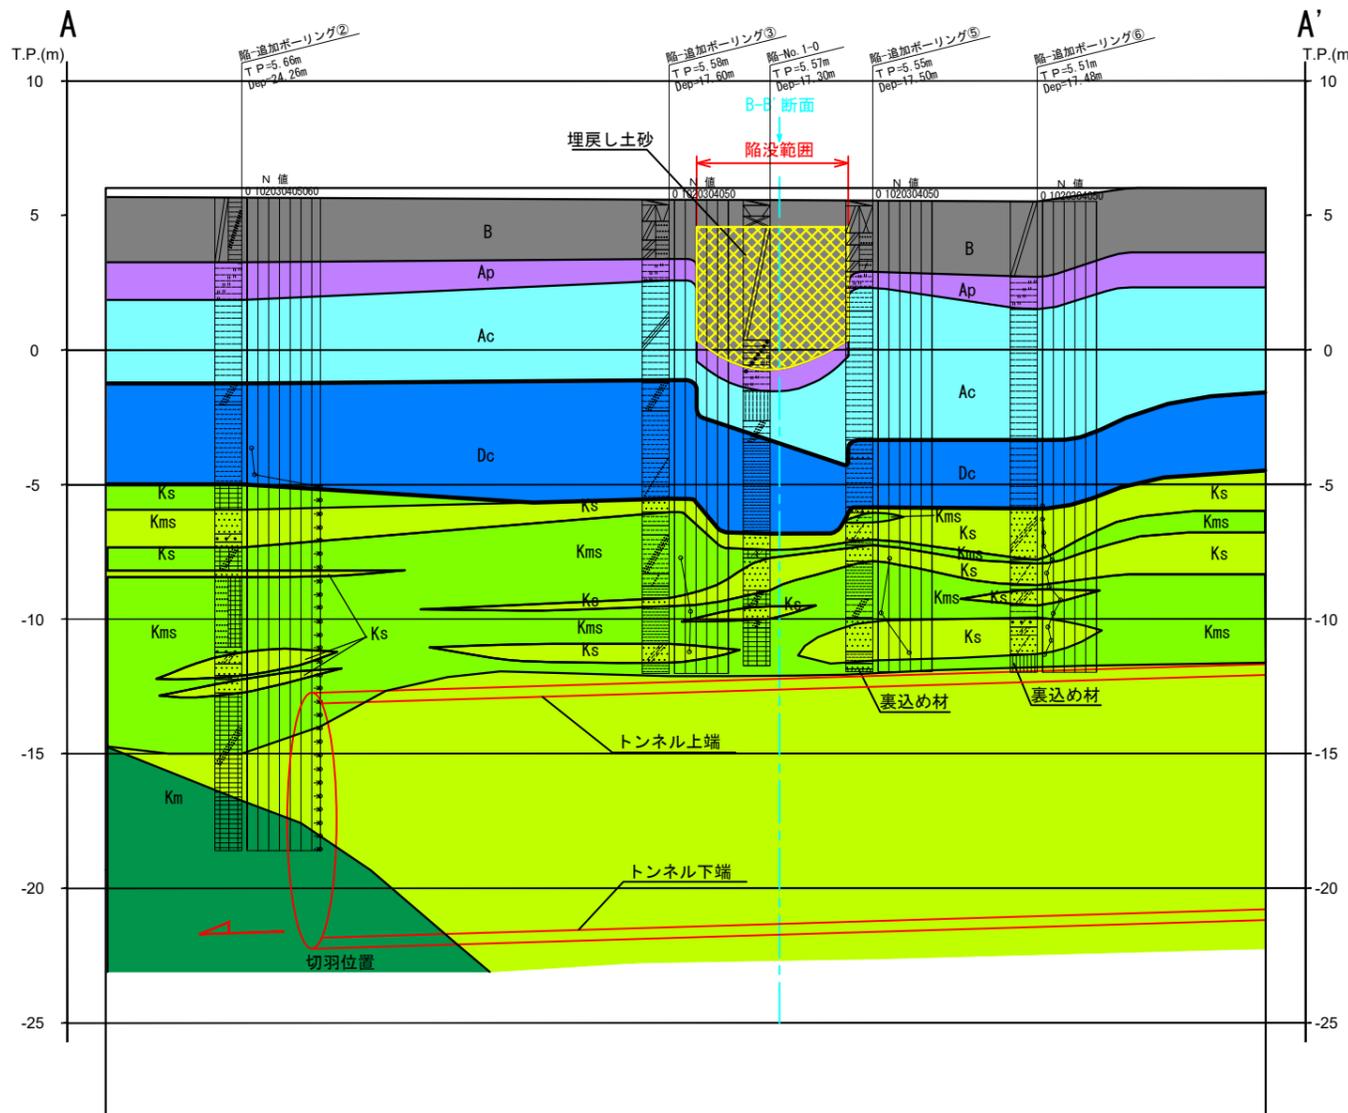
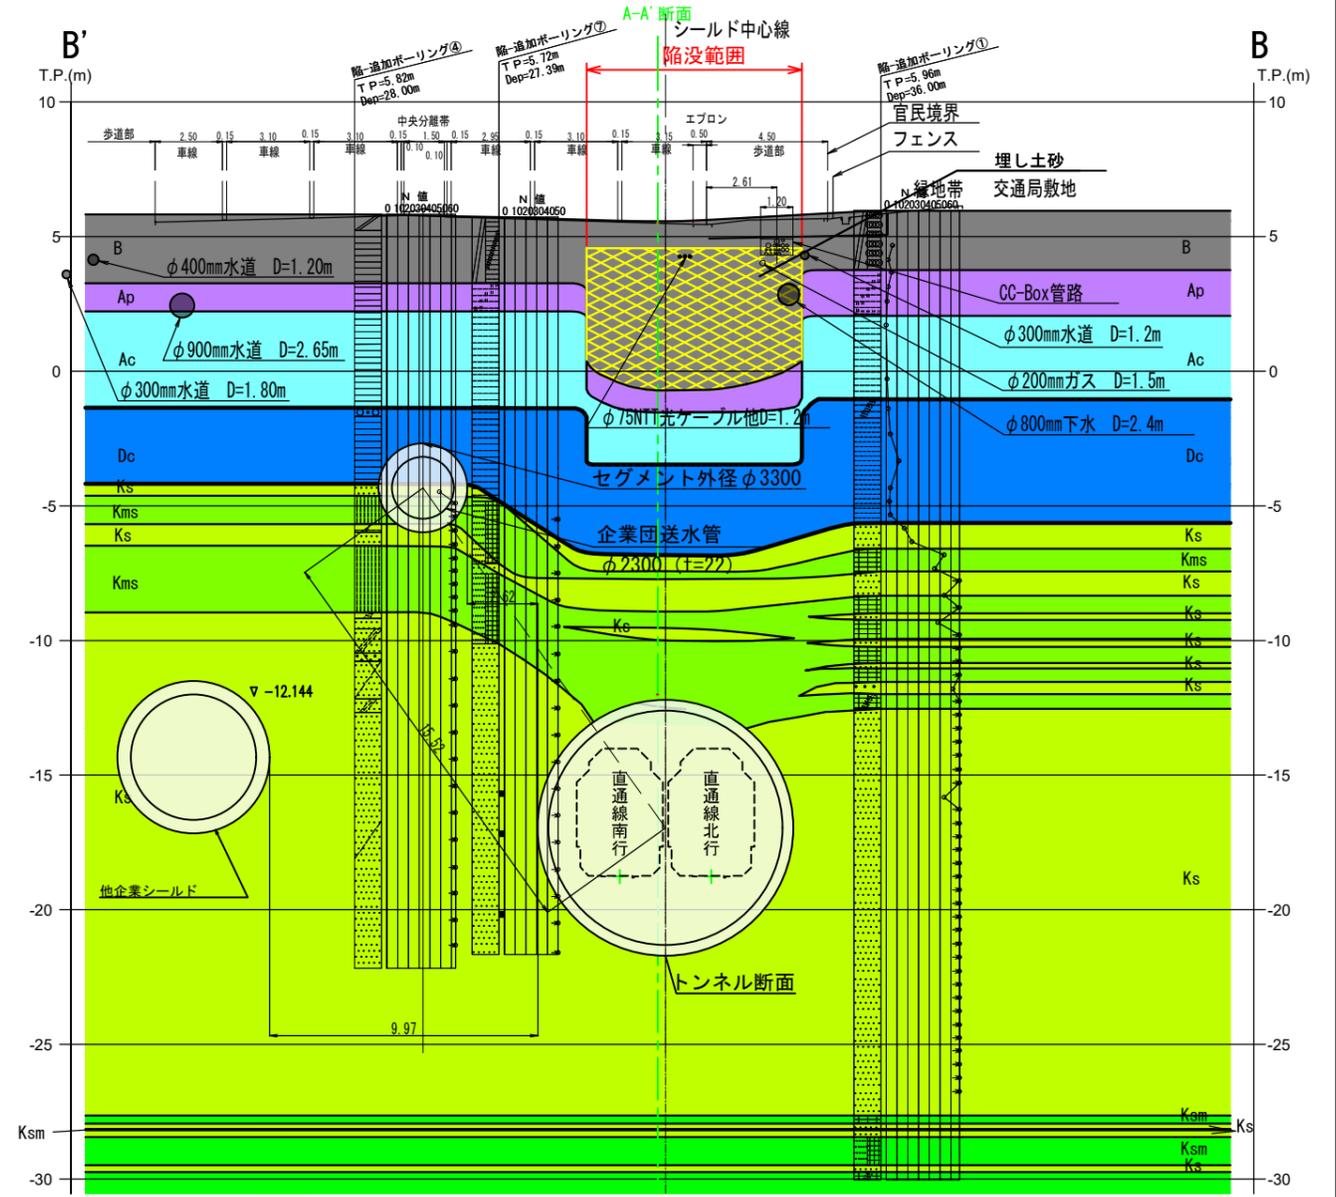
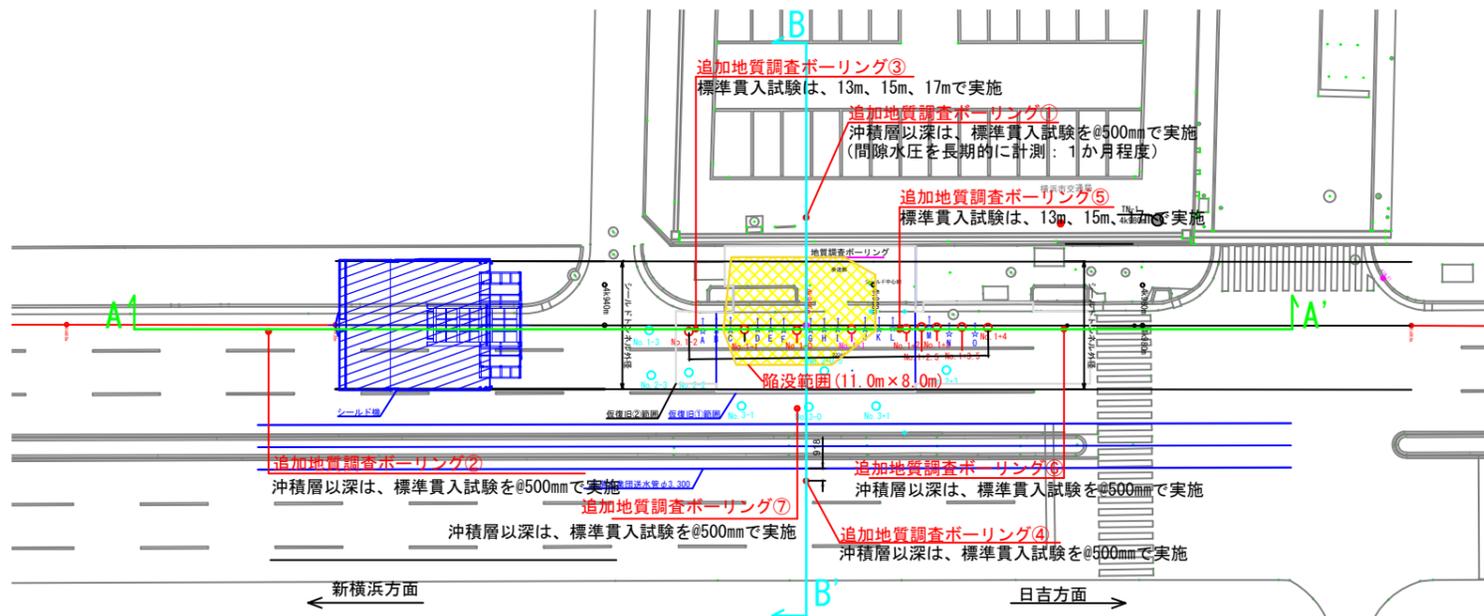
図3-4 追加地質調査による想定地質図(1回目陥没箇所:陥没後)

- ・ 陥没が発生した結果、上総層の上面が周囲よりも深く、上総層の一部が圧縮されていた。

- ・ トンネル掘進範囲では、上部の上総層の N 値が下がっており、緩みが広がっていた。一方で、トンネル前方および両側方では、事前調査と同様に上総層は健全な状態であった。
- ・ 充填注入を実施した箇所では、沖積層まで注入材が回っているが、側方の調査箇所までは入っていなかった。

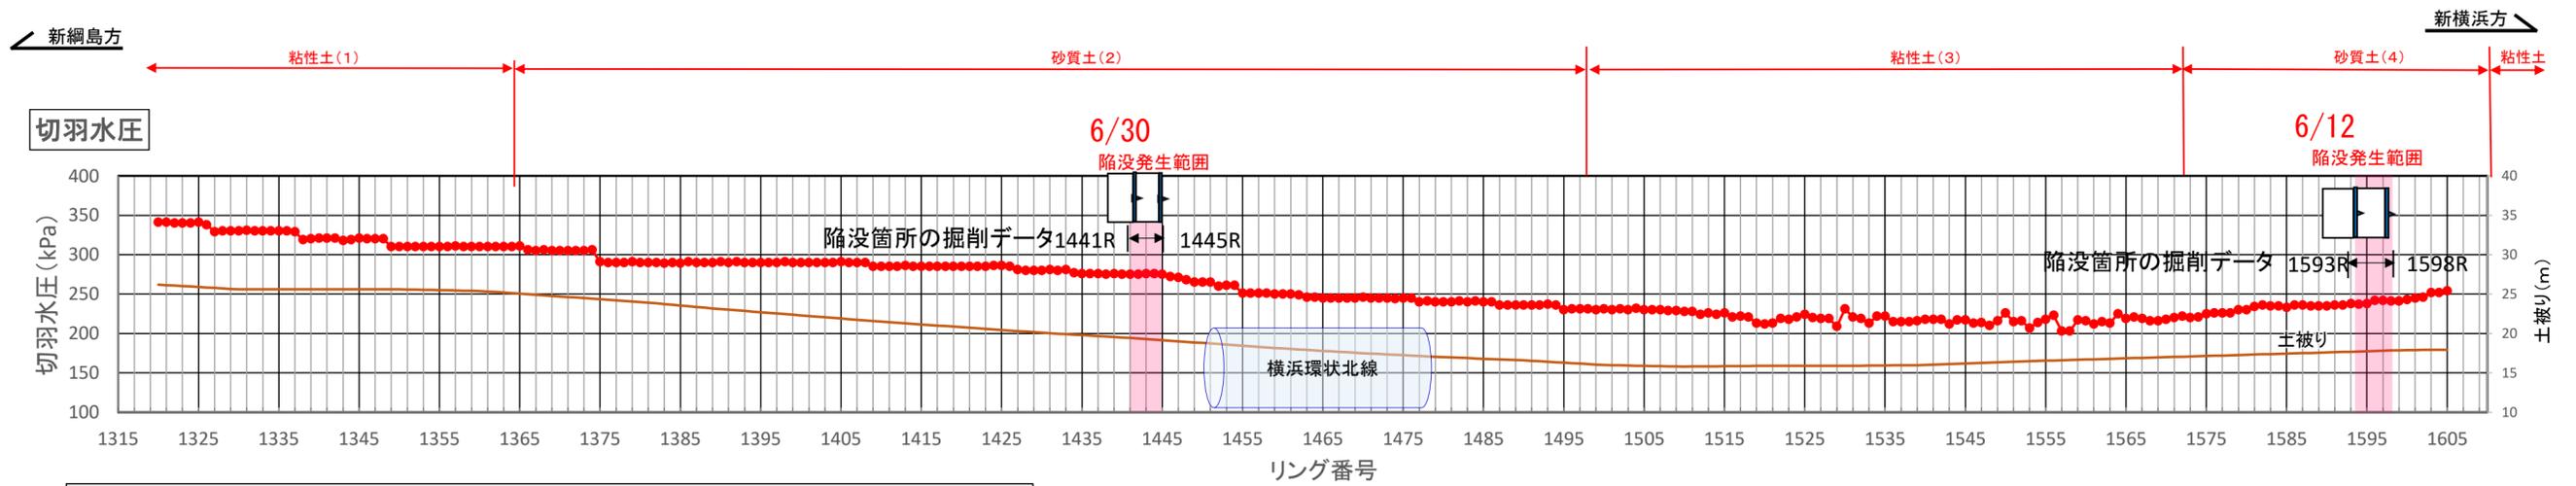
図4-3 掘進データ (リング平均値) (切羽水圧)

管理値: [シールド機停止時の隔壁内水圧] + [予備圧(40kPa)] ± [変動圧(10kPa)]

- ・(線形)粘性土(1)区間～砂質土(2)区間は+3.5%の上り勾配で、砂質土(2)区間で横浜環状北線の上越して勾配変化して-1.5%の下り勾配となる。
- ・(土被り)粘性土(1)区間 1320R:26.2m → 粘性土(3)区間 1504R:15.9m → 砂質土(4)区間 1605R:18.1m
- ・(切羽水圧)粘性土(1)区間～粘性土(3)区間にかけて土被りの減少に伴って、切羽水圧が降下
粘性土(3)区間～砂質土(4)区間にかけて土被りの増加に伴って、切羽水圧が上昇

※ 切羽泥水圧管理値は、シールド機停止時の切羽泥水圧に30～50kPa(予備圧±変動圧)を加えた値とする。

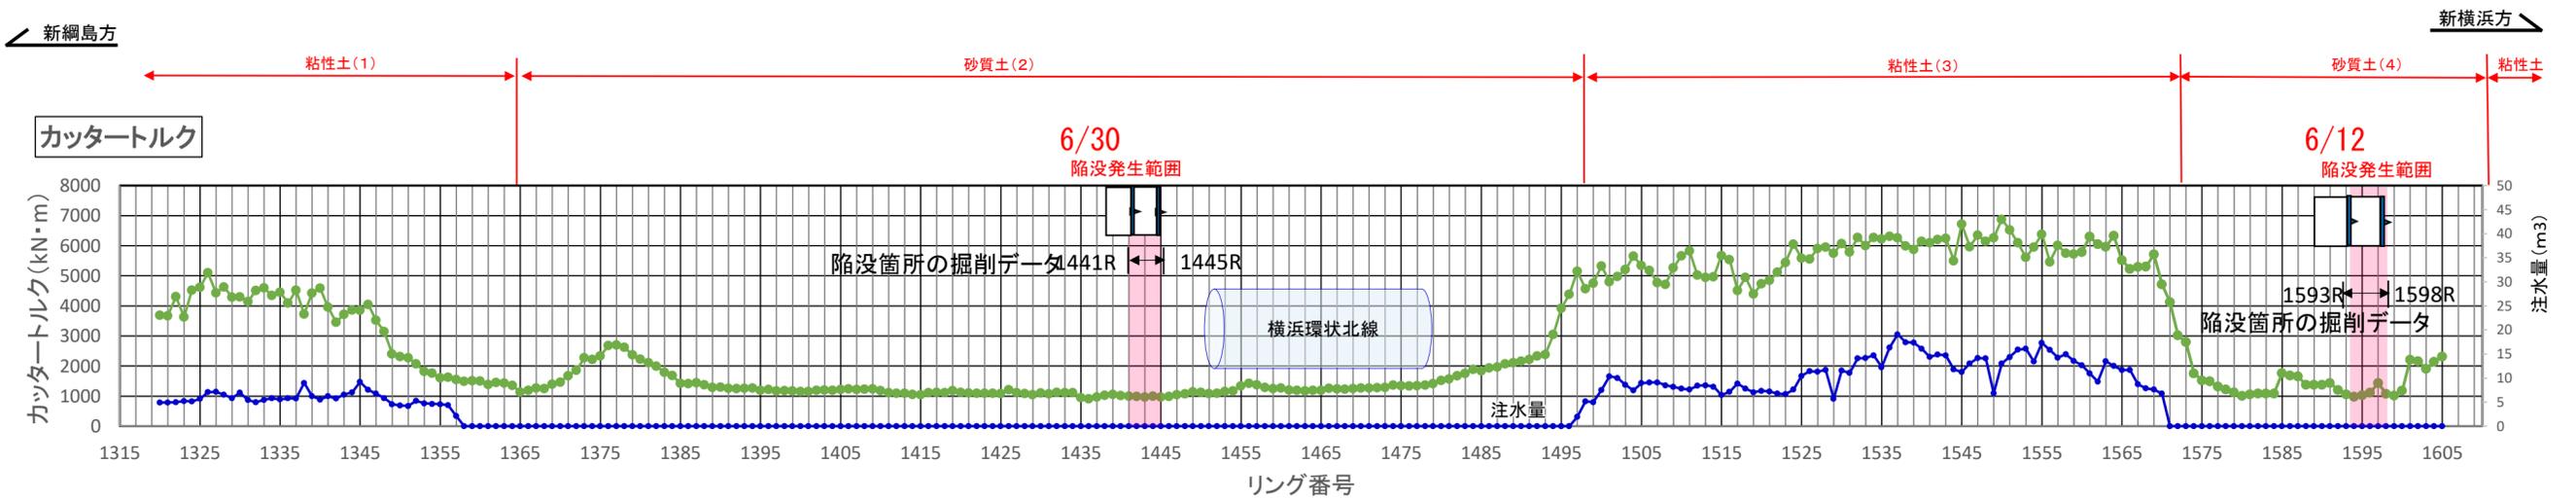
図4-4 掘進データ (リング平均値) (カッタートルク)

管理値: 7,000kN・m以下 (=最大11,780kN・m × 60%)

- ・粘性土(1)区間は、カッタートルク4,000kN・m～5,000kN・mから、砂質土(2)区間に近づくとカッタートルク1,000kN・mに低下
- ・砂質土(2)区間は、横浜環状北線の上越しまでカッタートルク1,000kN・m～1,500kN・mで推移し、粘性土(3)区間に近づくと急激にカッタートルク5,000kN・mまで上昇
- ・粘性土(3)区間は、カッタートルク5,000kN・m～7,000kN・mの高い値で推移
- ・砂質土(4)区間に入ると、カッタートルク1,000kN・mまで急激に低下

粘性土区間では、チャンバー内の粘性土固着防止、カッタートルク低減、粘性土と隔壁の摩擦熱によるシール材損傷防止のため、隔壁内に注水を実施

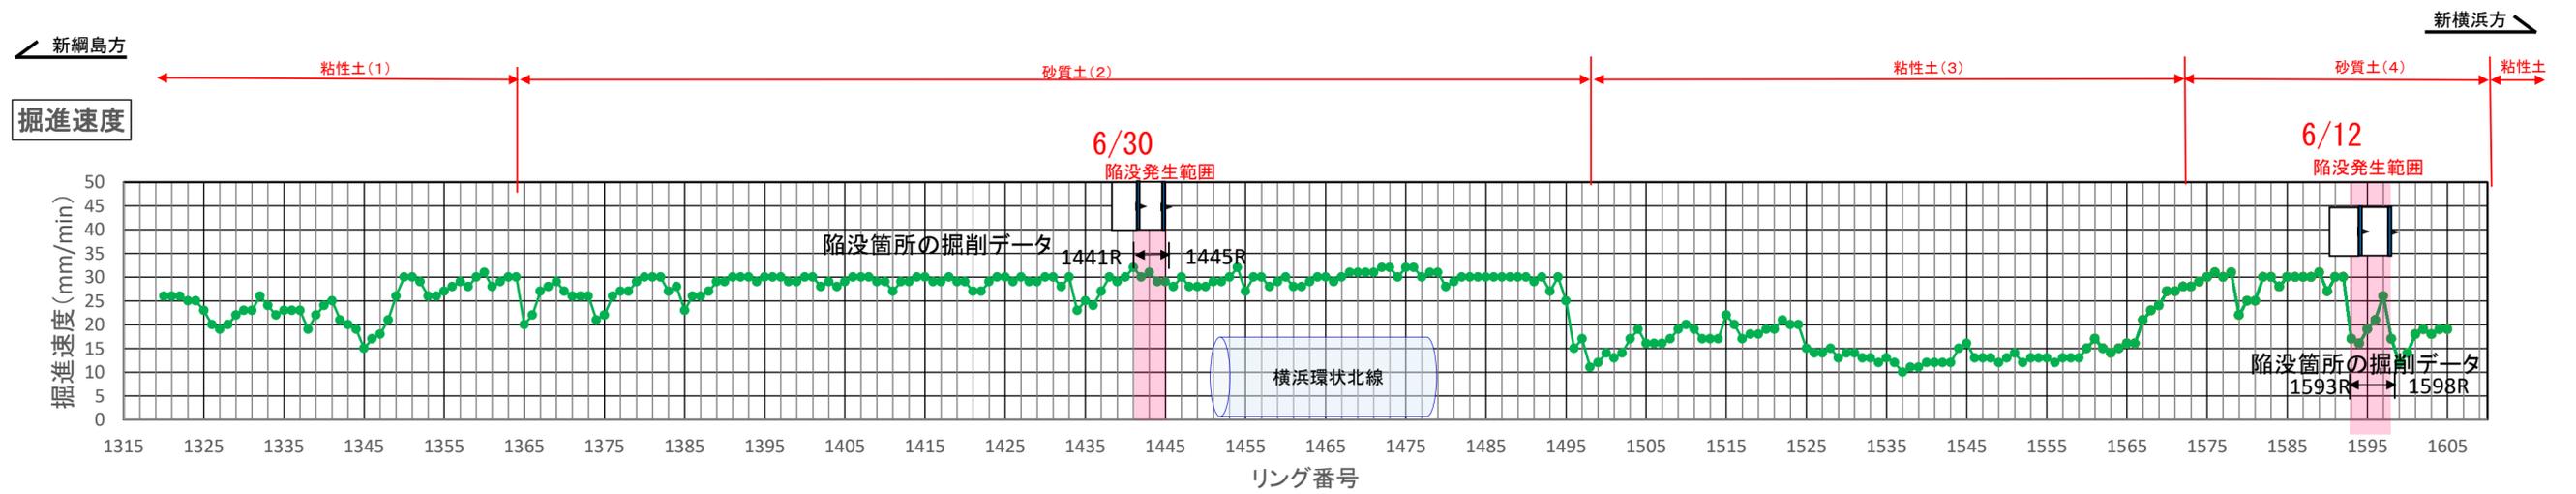
図4-5 掘進データ（リング平均値）（掘進速度）

- ・粘性土(1)区間は、掘進速度15mm/min~30mm/minで不安定な状態
- ・砂質土(2)区間は、1390R~1430Rは28mm/minで安定するが、横浜環状北線の上越し手前の1434R~1439Rで掘進速度23mm/minに低下、区間全体としてはおよそ掘進速度30mm/min
- ・粘性土(3)区間に入る1495Rから掘進速度が急激に低下し、掘進速度10mm/min~20mm/minになる。1525Rから1565Rまで掘進速度10mm/min~15mm/minになる。1565R以降は、砂質土(4)区間に近づくにつれ、掘進速度30mm/minまで上昇
- ・砂質土(4)区間に入ると、掘進速度30mm/minで安定するが、1593Rから1600Rにかけて掘進速度10mm/minから30mm/minとなる。これは不規則砂層が大割れしてチャンバーからの取り込み時や排泥ポンプ前での閉塞などが頻発したため大割れを防ぐため掘進速度を低下させて切り込み深さを少なくして掘進したため。

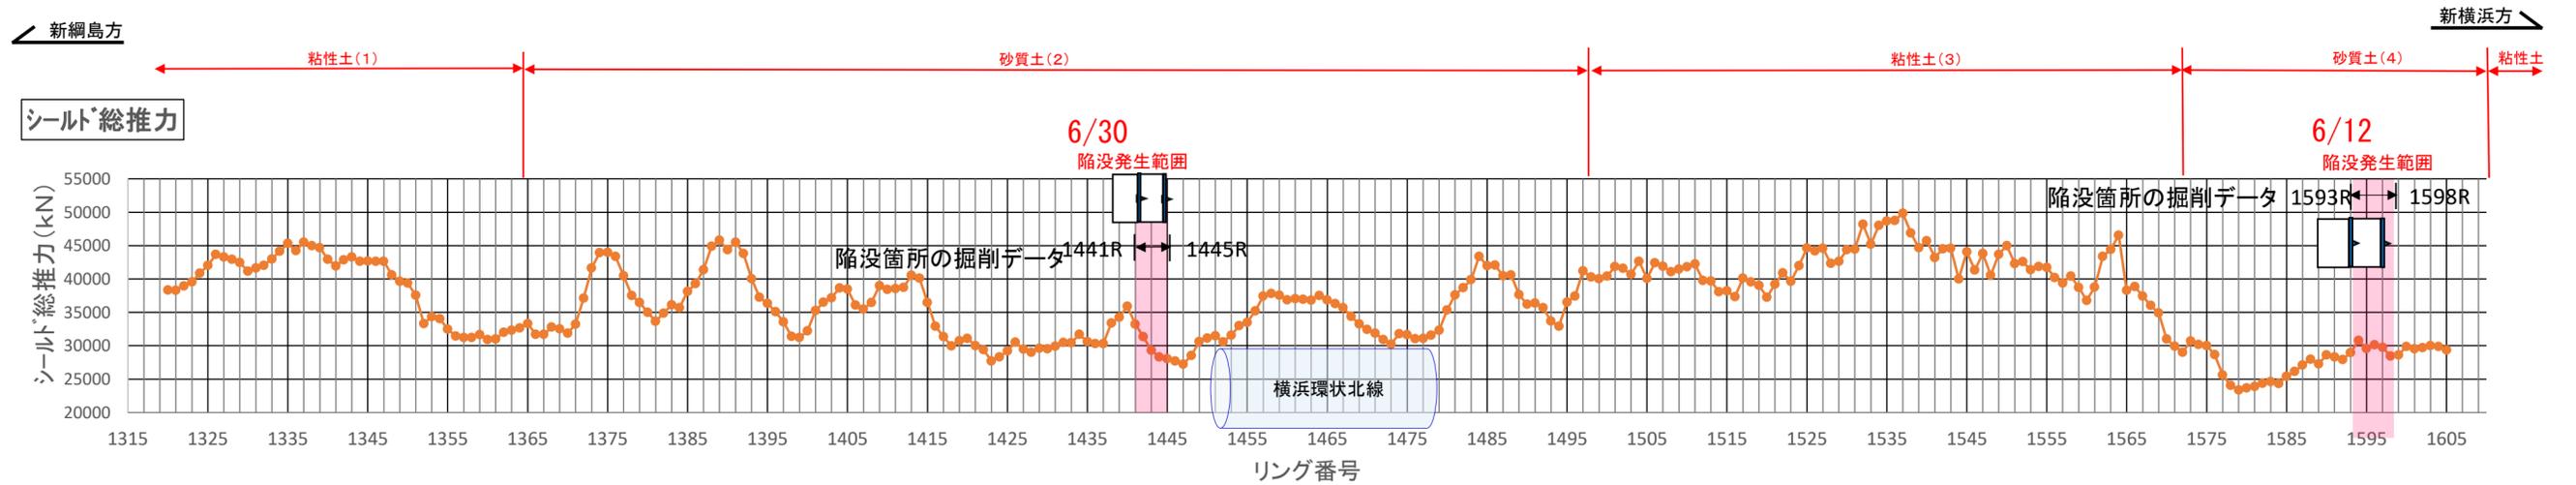
図4-6 掘進データ（リング平均値）（シールド総推力）

管理値： 67,000kN (=最大84,000kN(=3,000kN/本×28本)×80%)

- ・粘性土(1)区間は、シールド総推力 30,000~45,000kNで不安定であるが、1350Rを過ぎるとシールド総推力 30,000kNで安定している
- ・砂質土(2)区間は、シールド総推力 30,000~45,000kNで不安定であり、横浜環状北線の上越し前後でシールド総推力が低下している
- ・粘性土(3)区間に入ると、シールド総推力 40,000kNで高い値をとり、1530R~1537Rでシールド総推力 45,000kN~50,000kNの高い値となる
- ・砂質土(4)区間に近づく1565Rからシールド総推力は24,000kNまで急激に低下し、1593Rにかけてシールド総推力 30,000kNまで緩やかに上昇

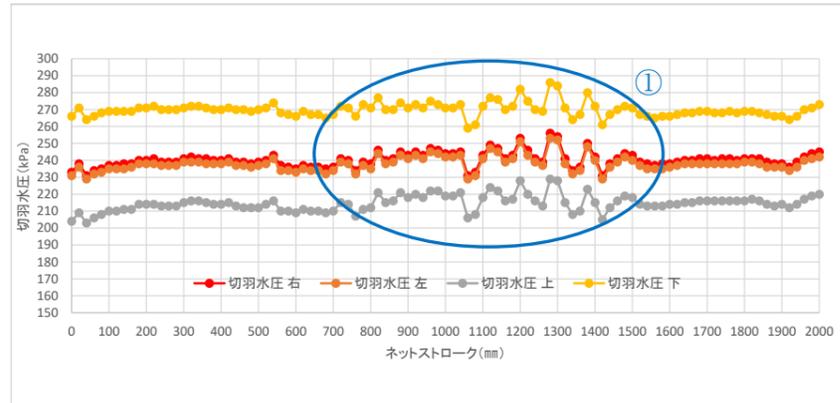
1593R

- ①砂の塊による配管内閉塞に伴い、シールド機の掘進、停止の繰り返しがある
1050mmから1400mmまでの間は、配管内閉塞⇒シールド機停止⇒閉塞除去⇒シールド掘進を繰り返す。
シールド機の停止に伴い、地下水圧付近まで低下(再発進)、配管内の閉塞に伴い、切羽水圧の上昇が見られる。
- ②除去した砂塊の量:推定1.8m³
- ③掘進時間計:1126min
- ④閉塞及び解除時でも切羽水圧の顕著な低下は見られない
⇒最低でも230kPa

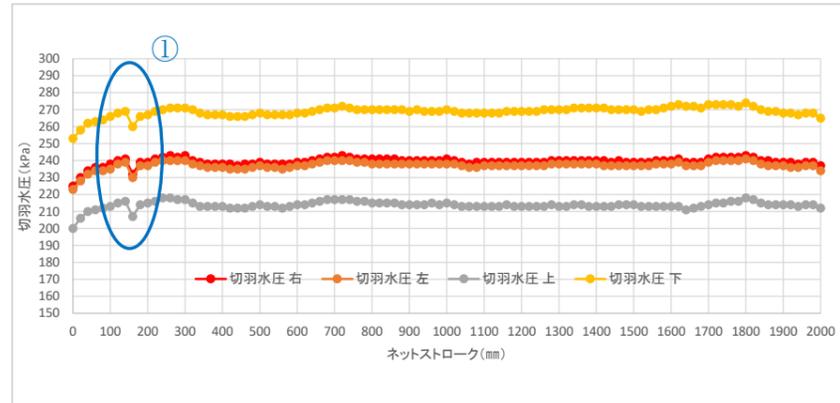
1594R

- ①砂の塊による配管内閉塞に伴い、シールド機の停止有り
150mm付近で配管内閉塞⇒シールド機停止⇒閉塞除去⇒シールド掘進を実施
- ②掘進時間:130min
- ③閉塞及び解除時でも切羽水圧の顕著な低下は見られない
⇒最低でも230kPa

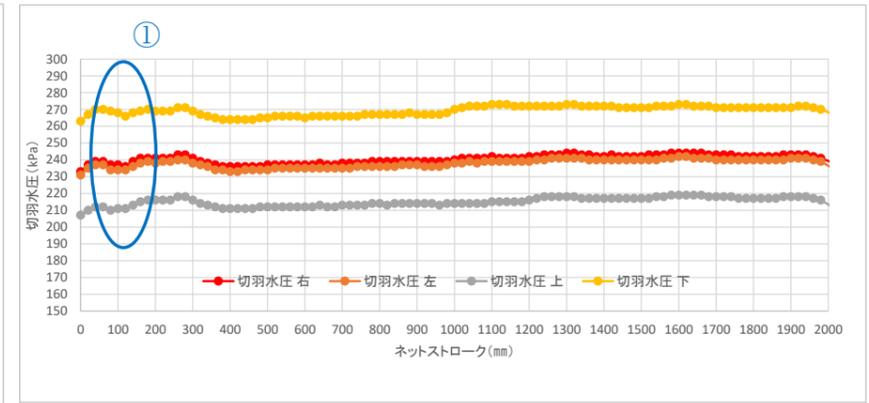
1595R

- ①砂の塊による配管内閉塞に伴い、シールド機の停止有り
100mm付近で配管内閉塞⇒シールド機停止⇒閉塞除去⇒シールド掘進を実施
- ②掘進時間:112min
- ③閉塞及び解除時でも切羽水圧の顕著な低下は見られない
⇒最低でも234kPa

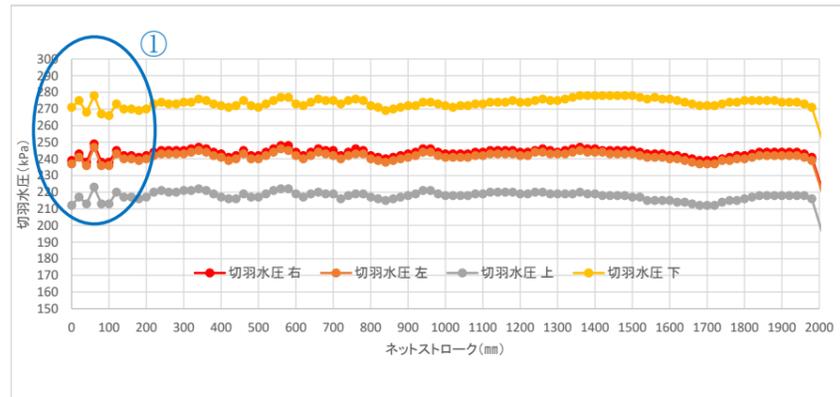
1596R

- ①砂の塊による配管内の閉塞に伴い、シールド機の掘進・停止の繰り返しがある
掘進開始から200mmまでの間は配管内閉塞⇒シールド機停止⇒閉塞除去⇒シールド掘進を繰り返す
- ②配管閉塞2回
- ③掘進時間:210min
- ④除去した砂の塊の量は数個
- ⑤閉塞および解除時まで切羽水圧の顕著な低下は見られない
⇒最低でも236kPa

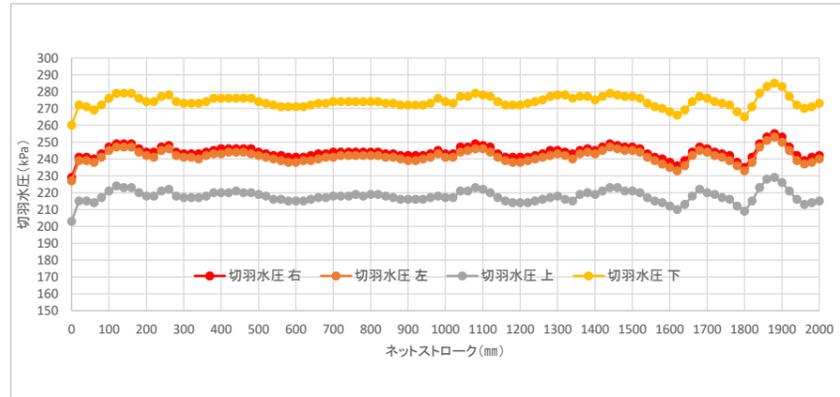
1597R

- ①砂の塊により配管内が閉塞傾向になるが、閉塞までに至らない
掘進開始から時々、閉塞傾向⇒回復⇒閉塞傾向⇒回復を繰り返す時があるが、閉塞除去作業まで至らない
- ②掘進時間:102min

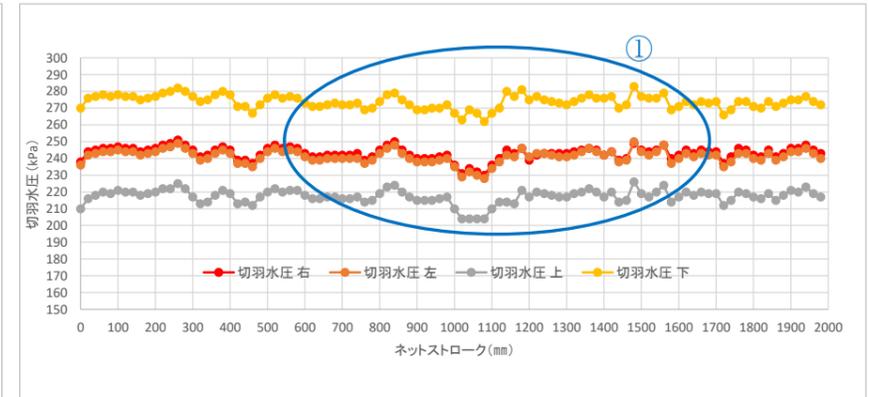
1598R

- ①砂の塊による配管内閉塞に伴い、シールド機の掘進・停止の繰り返しがある
1000mmから1160mmまでの間は配管内閉塞⇒シールド機停止⇒閉塞除去⇒シールド掘進を繰り返す
- ②配管閉塞3回
- ③掘進時間計:1543min
- ④除去した砂塊の量:推定2.7m³
- ⑤閉塞および解除時まで切羽水圧の顕著な低下は見られない
⇒最低でも228kPa

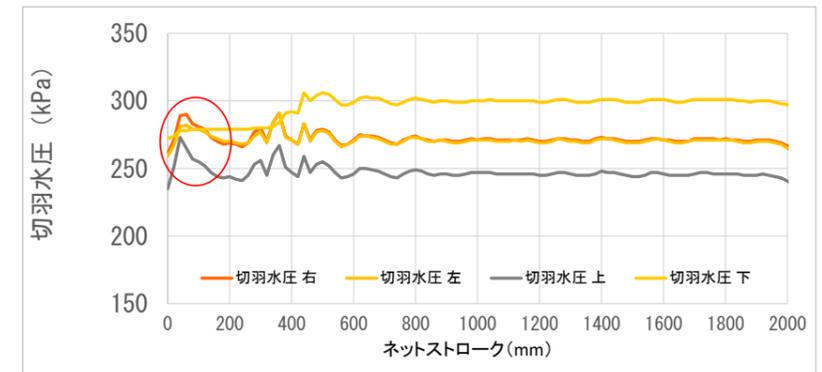
1446R

【管理水圧】 停止時水圧+予備圧 (40kPa) ±変動圧 (10kPa)
 【掘進経緯】
 ・掘進初期～ストローク400mmまでは配管閉塞傾向で、
 圧力変動 (±10kPa) を発生
 ・配管閉塞に伴い、チャンバー内の硬質砂層の塊が障害となり、
 正常に計測が出来ていない
 ・ストローク600mmから安定し、上下左右のバランスを保ち
 ながら掘進 (変動幅±5kPa)
 ・掘進中は左右中央値で270kPaで、おおむね安定

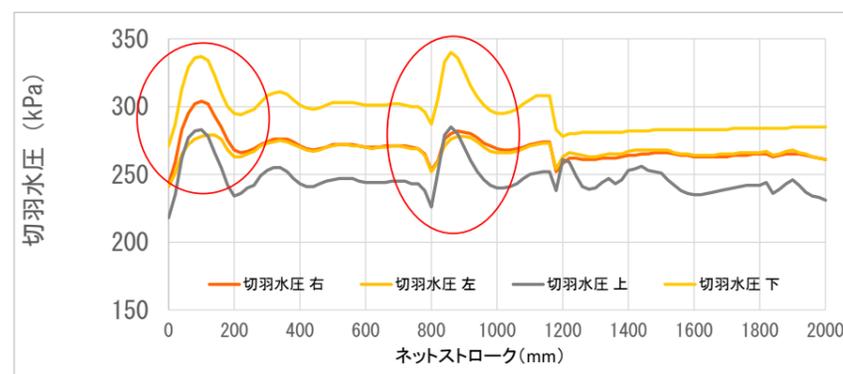
1448R

- 【管理水圧】停止時水圧+予備圧 (40kPa) ±変動圧 (10kPa)
 【掘進経緯】
- ・掘進初期～ストローク200mmまでは配管閉塞傾向で、圧力上昇 (+30kPa) を発生
 - ・ストローク400mmから安定し、上下左右のバランスを保ちながら掘進 (変動幅±3kPa)
 - ・ストローク800mmで泥水設備トラブルにより掘進停止 (9時間) 掘進再開時は、上記同様の圧力上昇 (+40kPa)
 - ・その後、切羽水圧 (上) がやや不安定で圧力変動 (変動幅±10kPa)
 ※ 管理変動圧幅には収まっている
 - ・掘進中は左右中央値で270kPa

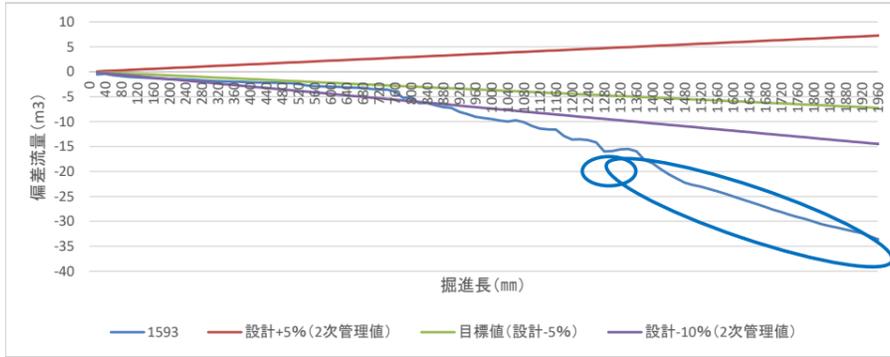
1593R

砂の塊による配管内閉塞に伴い、シールド機の掘進、停止の繰り返しが有る
 1050mmから1400mmまでの間は、配管内閉塞⇒シールド機停止⇒閉塞除去⇒シールド掘進を繰り返す
 偏差流量:-34.58m³(-23.4%)

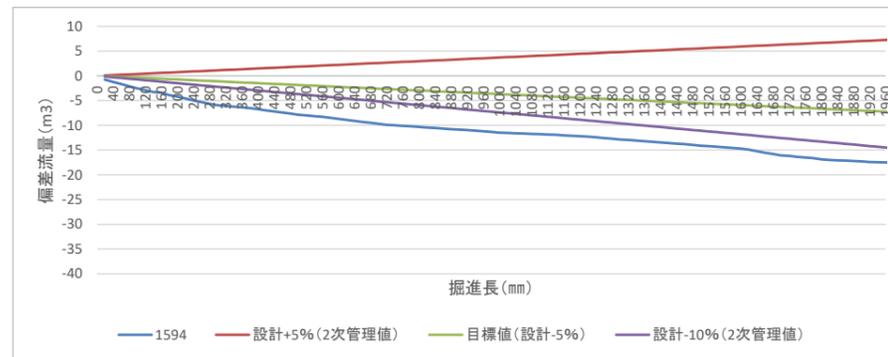
1594R

偏差流量:-17.6m³(-11.9%)

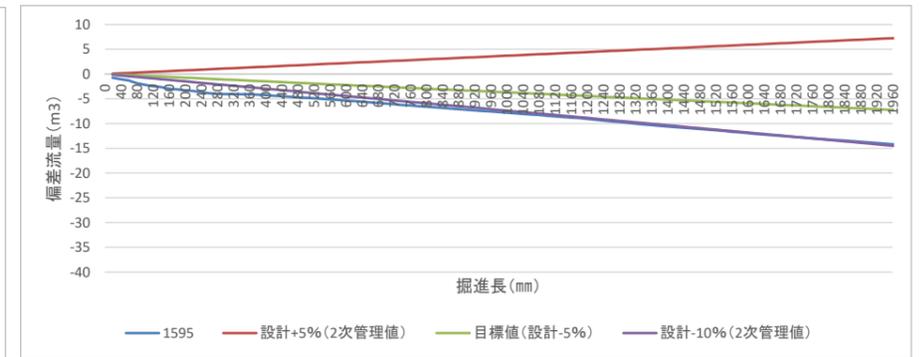
1595R

偏差流量:-14.41m³(-9.7%)

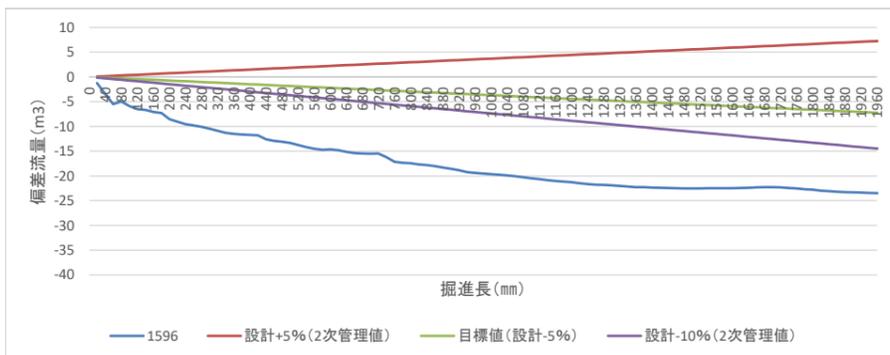
1596R

①砂の塊による配管内の閉塞に伴い、シールド機の掘進・停止の繰り返しが有る
 掘進開始から200mmまでの間は配管内閉塞⇒シールド機停止⇒閉塞除去⇒シールド掘進を繰り返す
 偏差流量:-23.67m³(-16%)

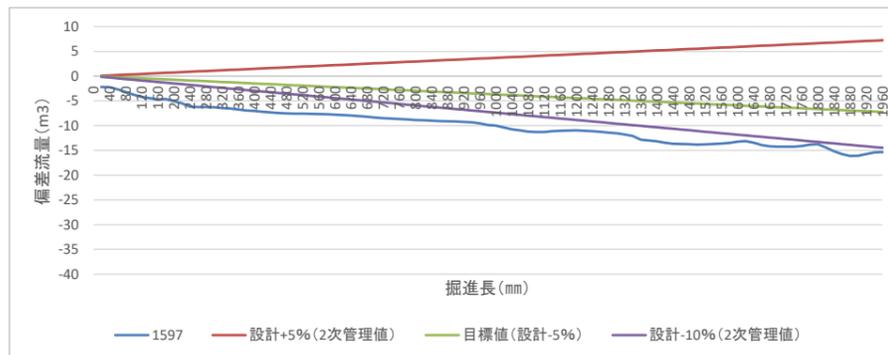
1597R

偏差流量:-15.91m³(-10.6%)

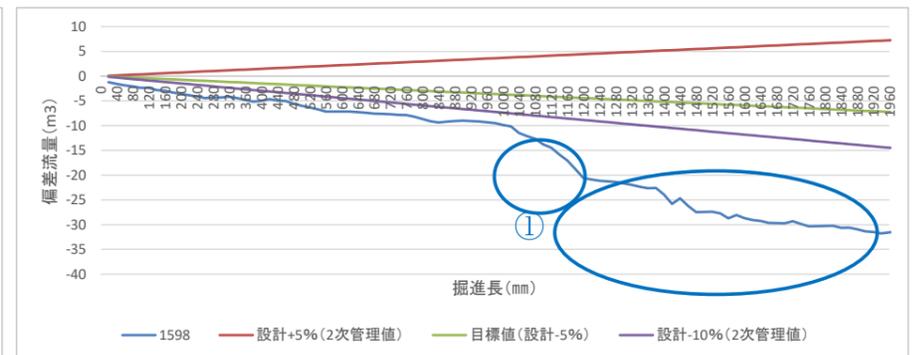
1598R

①砂の塊による配管内閉塞に伴い、シールド機の掘進・停止の繰り返しが有る
 1000mmから1160mmまでの間は配管内閉塞⇒シールド機停止⇒閉塞除去⇒シールド掘進を繰り返す
 偏差流量:-31.19m³(-21.1%)

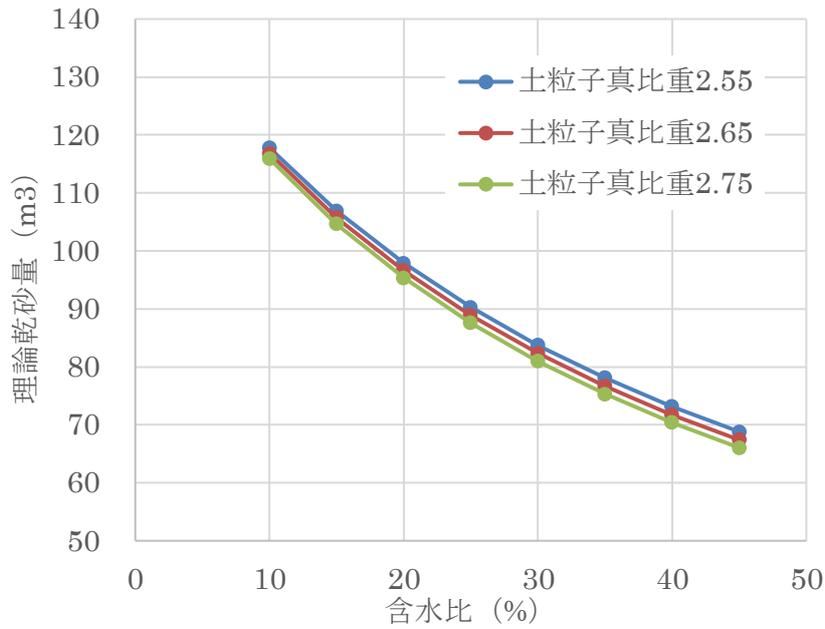
図 4-20 含水比と理論乾砂量

理論乾砂量 V は、**図 4-20** に示すように、土粒子の比重が 0.2 程度変動しても含水比 30% の場合で 1.6% しか変化しないが、含水比 w は 10% 変動すると、20% も変化するため、含水比の影響を大きく受ける。

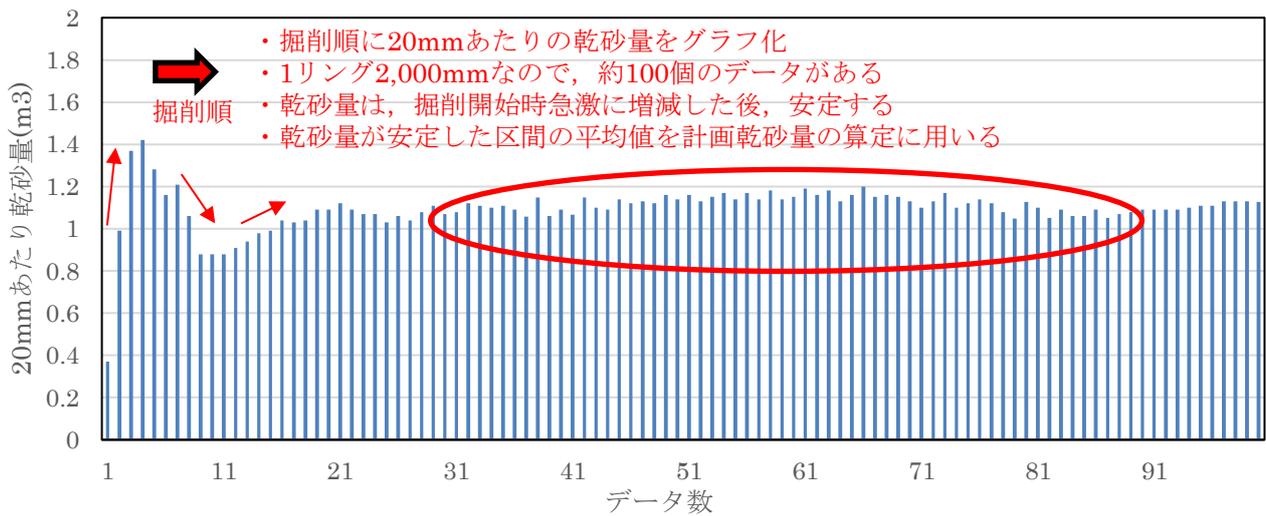
図 4-21 20mm あたり乾砂量データ (掘削順)

図 4-21 に示すように、1リングを掘削する際に排出される乾砂量は、掘削開始直後は安定せず、1リングで取込むべき乾砂量を求めるには、誤差が大きくなる。そのため、想定計画乾砂量を算出する当該リングで得られる乾砂量のデータ数は、セグメント幅 2m の場合、ストローク 20mm ごとで約 100 個となることから、このデータを **図 4-22** のように昇順に並べ替え、上位 25 個と下位 25 個を控除し、中間データの平均値を計算し、データ数を乗じることで、乾砂量の目安となる想定計画乾砂量を計算することとした。
