神奈川東部方面線新横浜トンネルに係る地盤変状検討委員会

報告書

令和2年8月2日

独立行政法人 鉄道建設・運輸施設整備支援機構 東京支社

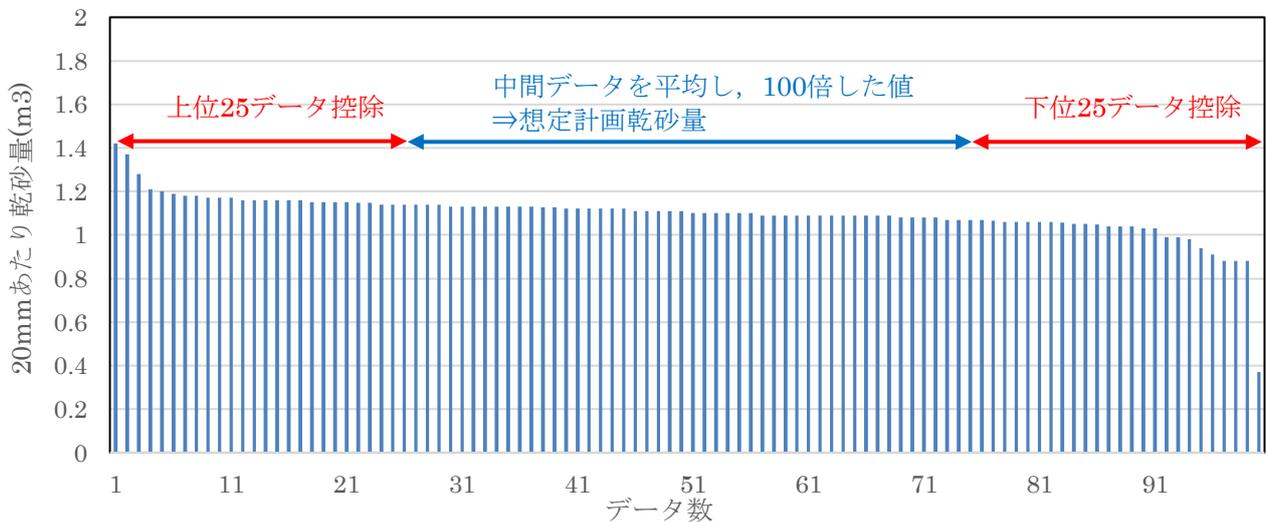
図 4-22 20mm あたり乾砂量データ (昇順)

図 4-21 に示すように、1リングを掘削する際に排出される乾砂量は、掘削開始直後は安定せず、1リングで取込むべき乾砂量を求めるには、誤差が大きくなる。そのため、想定計画乾砂量を算出する当該リングで得られる乾砂量のデータ数は、セグメント幅 2m の場合、ストローク 20mm ごとで約 100 個となることから、このデータを **図 4-22** のように昇順に並べ替え、上位 25 個と下位 25 個を控除し、中間データの平均値を計算し、データ数を乗じることで、乾砂量の目安となる想定計画乾砂量を計算することとした。

上記の手法によって求められた想定計画乾砂量と全積算乾砂量を比較したところ、2回の陥没箇所において、いずれも全積算乾砂量が想定計画乾砂量を超えており、その差は前後の掘削箇所と比べて大きくなっている。想定計画乾砂量は、**図 4-22** に示す乾砂量の中間データを用いて算出していることから、1リングを掘削するうち、過剰な土砂の取込みがない状態でのデータであると見なせる。よって、2回の陥没箇所において、全積算乾砂量が想定計画乾砂量を超えていることは、掘削によってトンネル断面の外の地山から土砂の取込み過多があったことを示唆している。

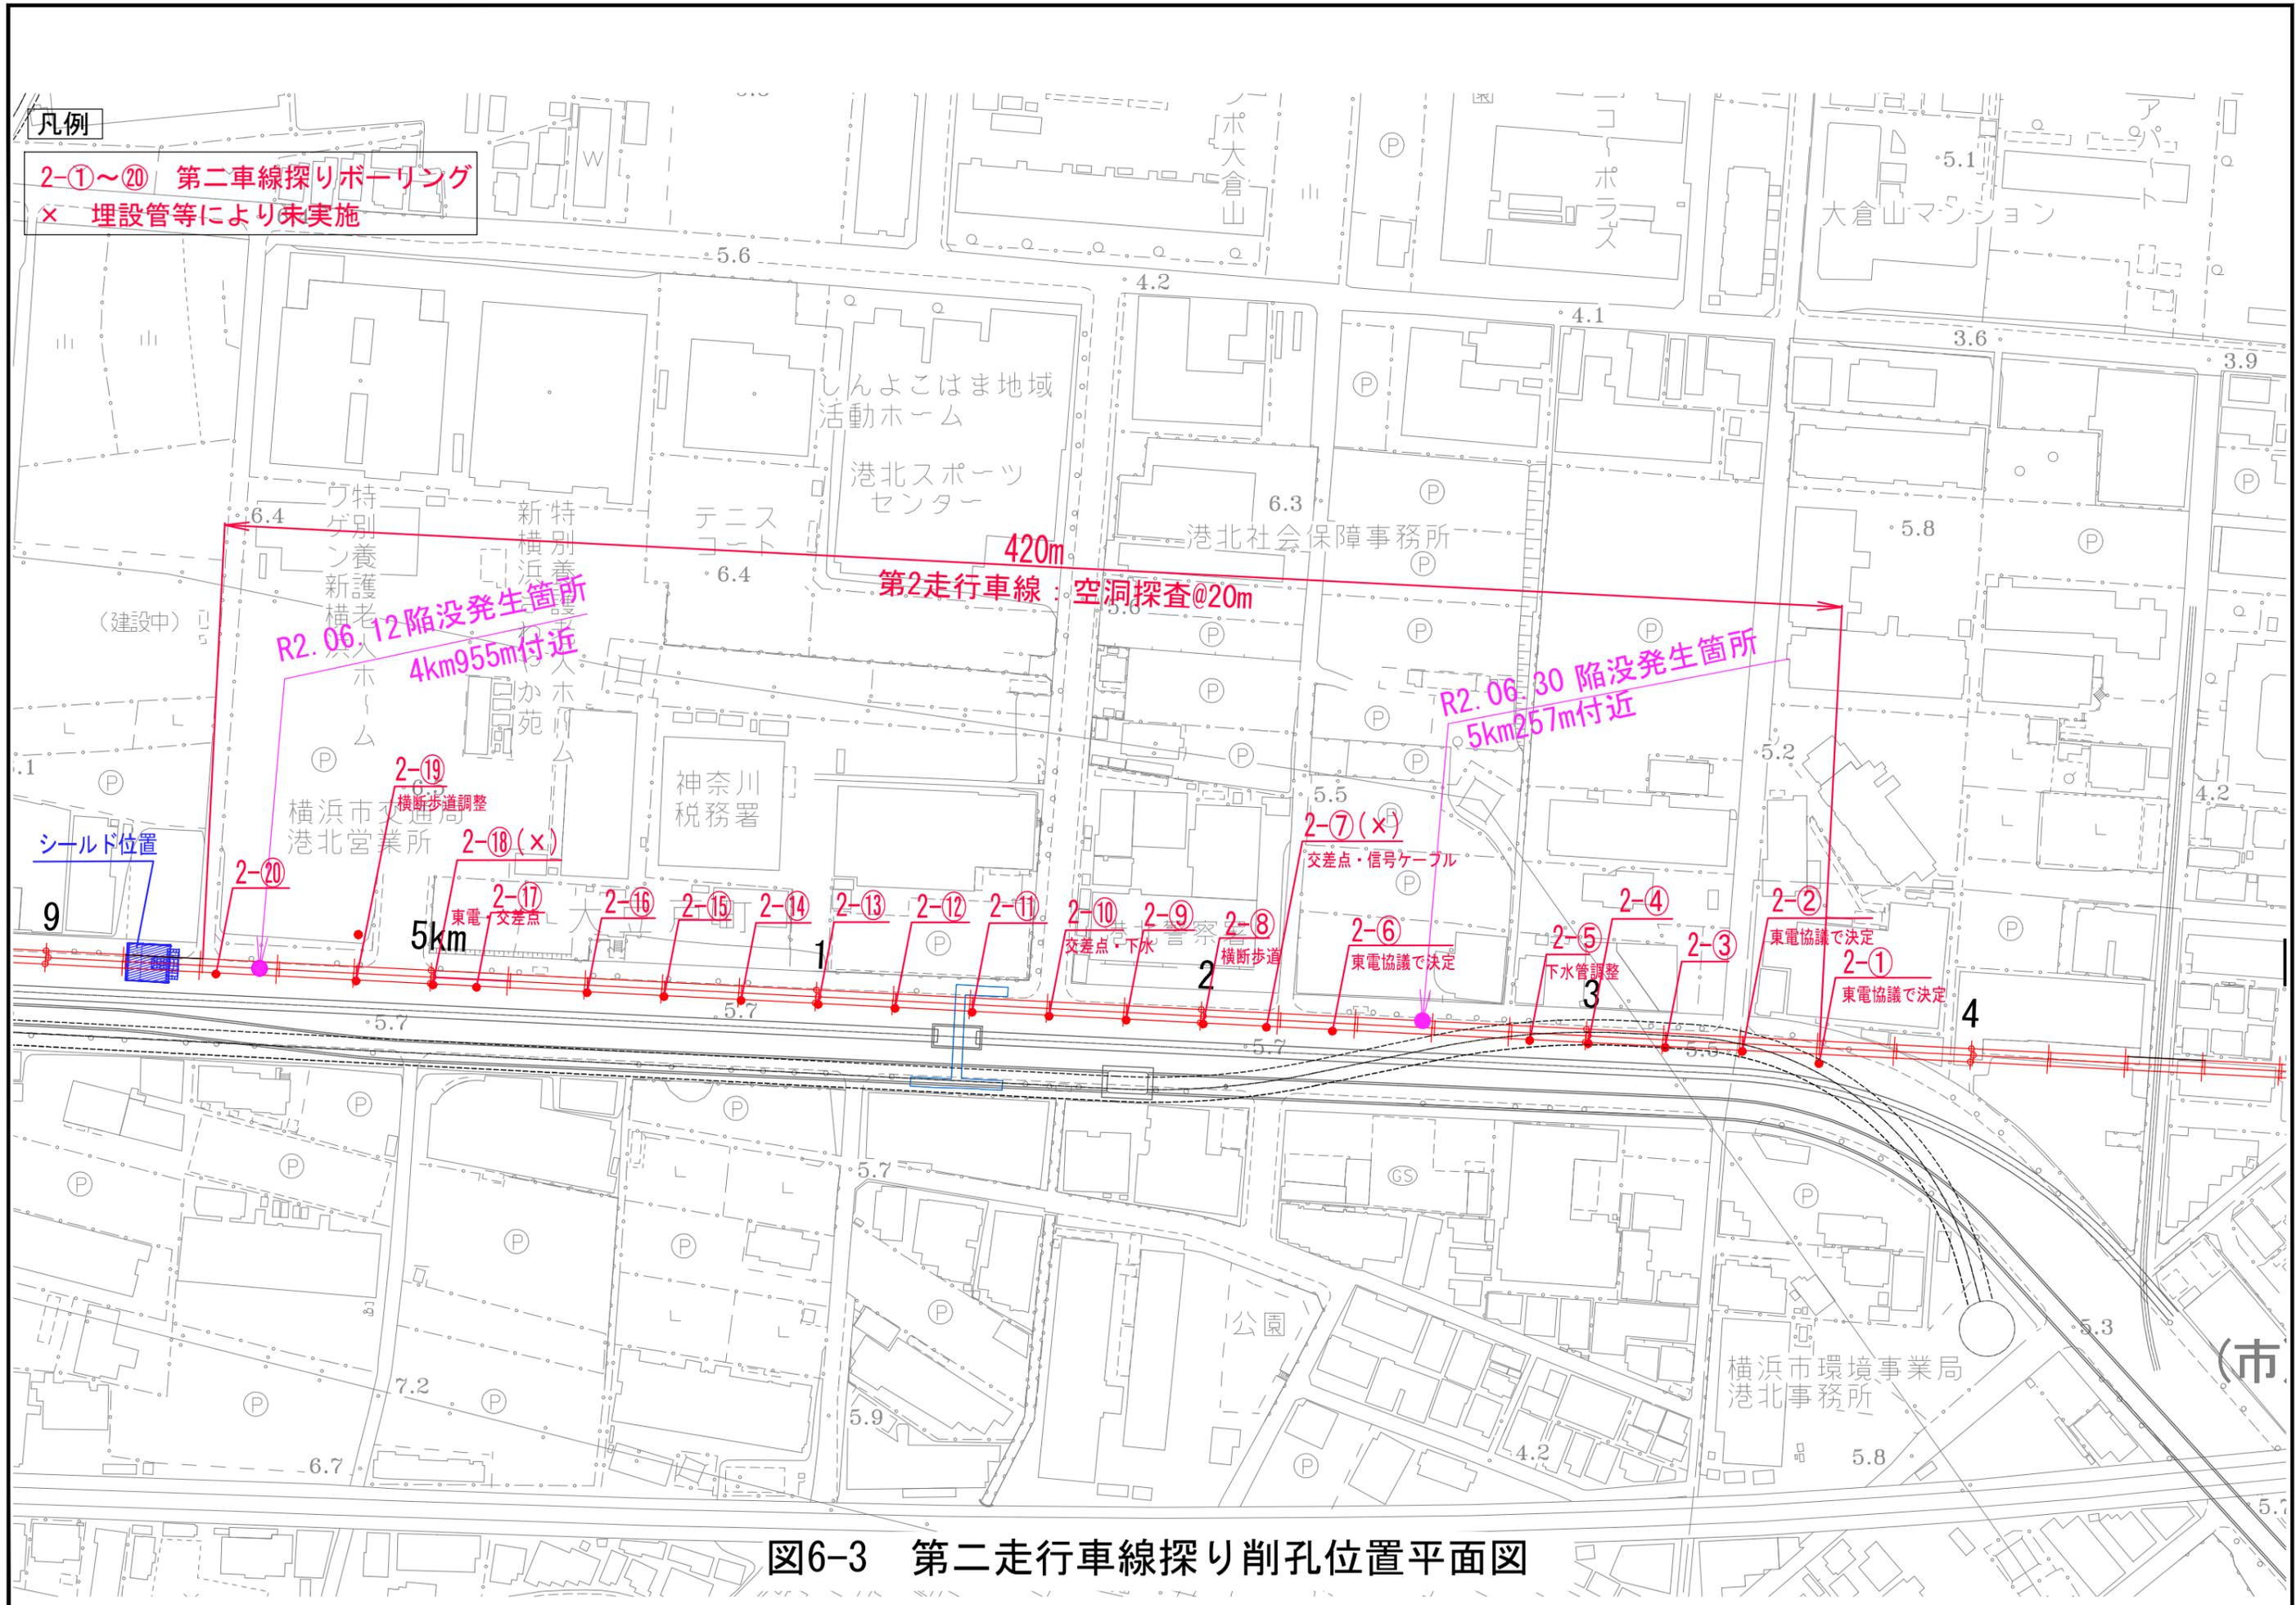
図6-3 第二走行車線探り削孔位置平面図

第 2 車線については約 20m ごとに確認し、その結果、空洞や緩みはなかった。その一方で、トンネルの直上にあたる第 1 走行車線での充填注入は、場所により大きく結果が異なった。結果を図 6-2～6-5 に示す。陥没箇所や取込み過多が懸念される箇所では注入量が多く、それ以外の箇所では注入量は少なかった。
