# 北海道新幹線(新函館北斗・札幌間)工事月報①

2025(令和7)年2月1日現在

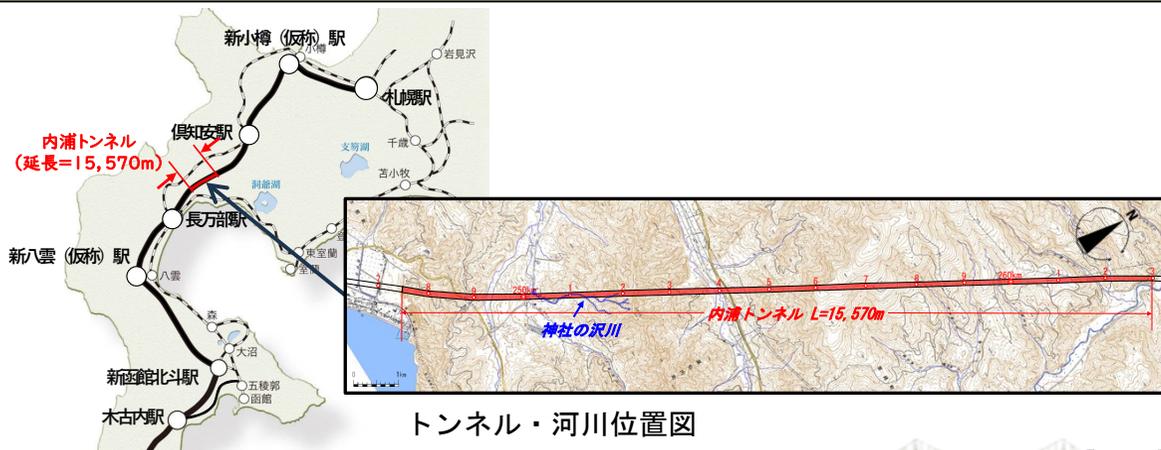
- 現在工事中の内浦トンネル近傍の「神社の沢川」について、濁水とトンネル工事との因果関係を確認するために、以下の調査を実施中。
  - ・ 川の流量調査を実施。引き続き、流量調査を実施中。
  - ・ 神社の沢川周辺での地下水の分布状況の調査（電気探査）を実施。現在、結果を分析中。
  - ・ 神社の沢川表流水とトンネル湧水の水質分析試験を実施。トンネル湧水と神社の沢川表流水は成分が類似していることを確認。引き続き、神社の沢川以外の周辺地域の水質と、神社の沢川表流水やトンネル湧水の水質との関係について調査を実施中。
  - ・ 神社の沢川の流水状況や表流水の伏流箇所を把握するために源流調査を実施。神社の沢川の源流位置を確認。
  - ・ 神社の沢川近傍の上<sup>かみ</sup>来<sup>り</sup>馬<sup>ば</sup>川<sup>がわ</sup>を対象に、魚類調査と底生動物調査を実施。今後、上来馬川で確認した魚類や底生動物を基に神社の沢川の水生生物相を推測。
- 引き続き、専門家の意見なども伺いながら、調査結果の分析を進めるとともに季節毎の流量などの調査、源流域を含むより広範囲での水質分析試験、動植物調査を実施。

神社の沢川の状況（令和6年7月撮影）

- 濁水がトンネル工事に起因している可能性があるため、利水者の方（1件）に対しては、調査の結論ができるまでの間、生活・生業に支障がないよう近傍の農業用水の利用を可能にするための配管工事を実施するなどの応急対策を実施中。
- 利水者、自治体に調査状況を随時報告。

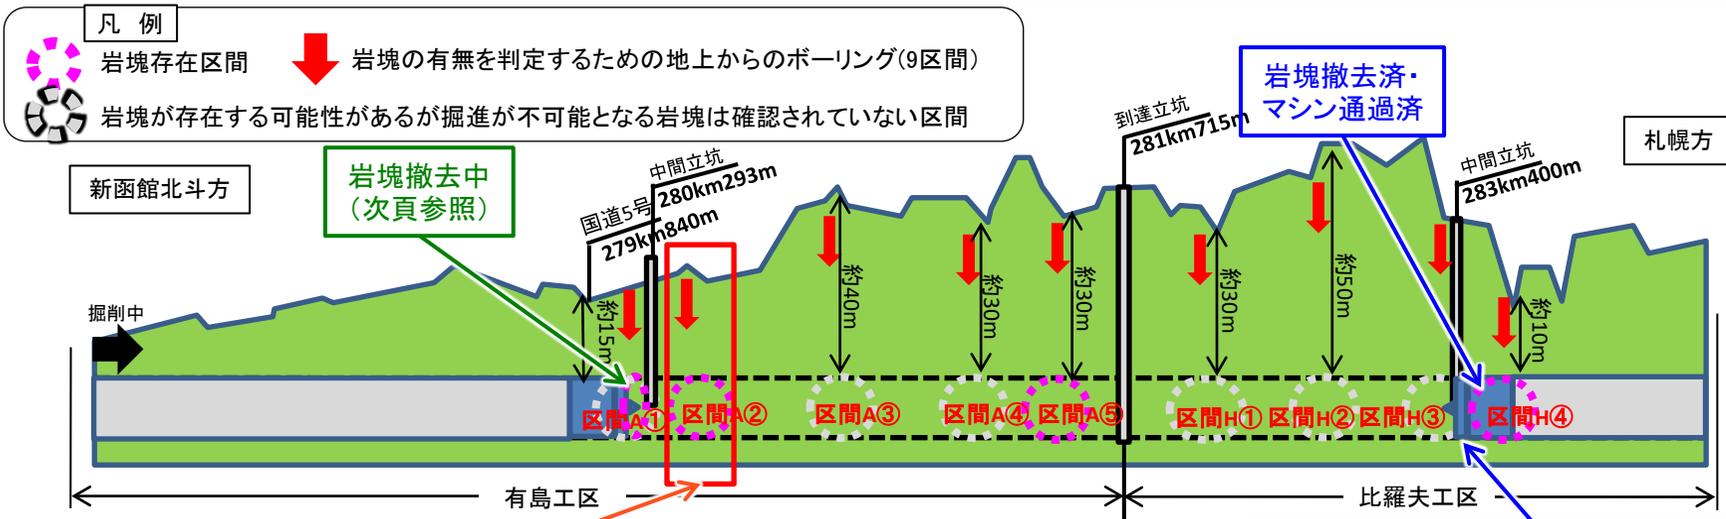
- 令和4年度に実施した弾性波探査の結果、9箇所掘進に影響する可能性のある岩塊の存在を確認。(図中の区間A①～H④)
- 区間A①の掘進停止の原因となった岩塊は、令和6年8月より地上から撤去中(次頁参照)。
- 令和4～5年度の地上からのボーリング調査の結果、区間A②、A⑤、H④において、シールドマシンによる掘進が停止するおそれがある岩塊の存在を確認。このうち、区間A②の岩塊は、令和6年5月より地上から撤去中(1月31日時点で83本中79本撤去完了)、区間A⑤の岩塊は、今後到達立坑から撤去予定、区間H④の岩塊は地上から撤去済。
- 残りの区間では、地上からのボーリング調査の結果では、シールドマシンによる掘進が不可能となる岩塊は確認されていない。

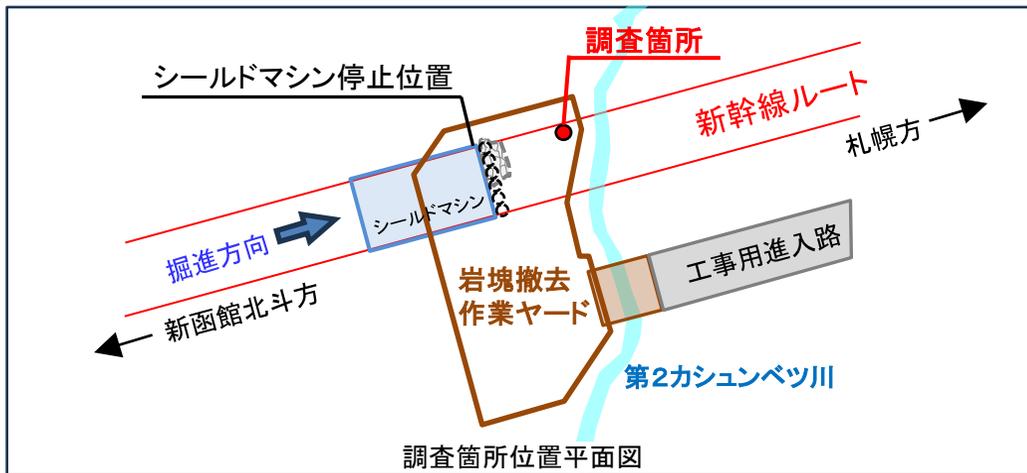
既往調査から、シールドマシン停止位置から第2カシュンベツ川近傍までの区間では、岩塊の出現リスクが高いと想定。第2カシュンベツ川の近傍において、オールケーシング工法で岩塊の有無を確認する調査を実施し、岩塊を確認。

調査箇所確認された岩塊
