狭隘な山間部に位置する河川との小土被りかつ破碎帯条件下でのトンネル施工

～中央新幹線、中央アルプストンネル(尾越)～

関東甲信工事局

中津川鉄道建設所 村田 洋介

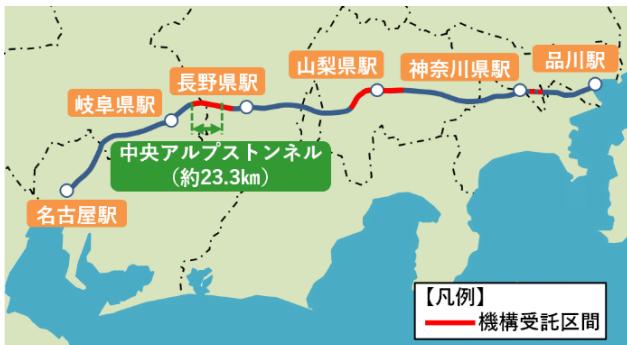
図-1 中央新幹線位置平面図

中央新幹線、中央アルプストンネルは、品川～名古屋間のうち、長野県飯田市より岐阜県中津川市まで木曽山脈（中央アルプス）を貫く延長約23.3kmの山岳トンネルである（図-1）。

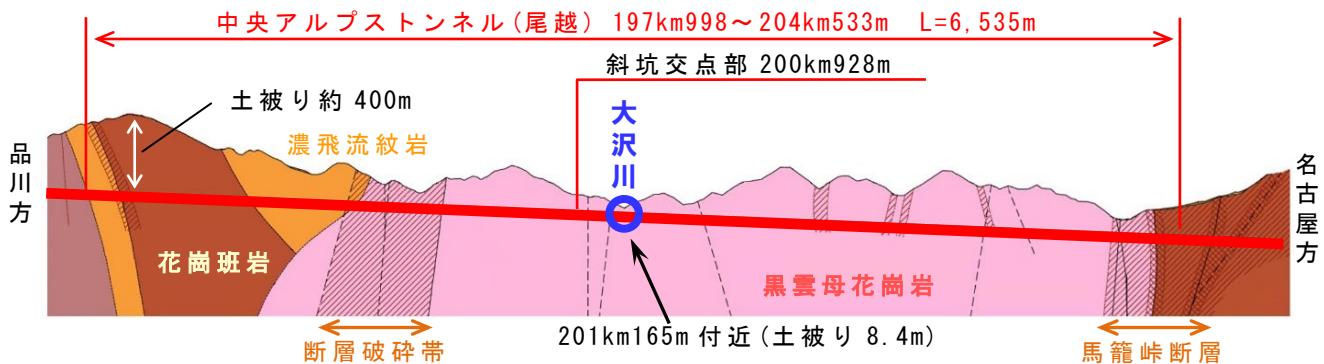
図-2 中央アルプストンネル（尾越）地質縦断図

本工区の地質は、主に中生代白亜紀に形成された領家帶の新期花崗岩類と濃飛流紋岩から構成されている。また、本工区内には活断層とされる馬籠峠断層などの複数の断層との交差が想定されているほか、中央アルプストンネルで最小土被り(8.4m)となる準用河川大沢川との交差部があるなど、慎重な掘削施工を要する箇所を抱えている（図-2）。

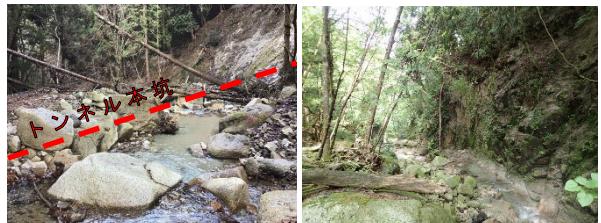
写真-1 地上部の状況

大沢川交差部は、前述のとおり小土被りであることに加え、地上部は急峻な谷地形であり、地上部で作業を行う場合は、進入路や施工ヤード等の造成などで大規模な土工事が必要となることが見込まれた。（写真-1）

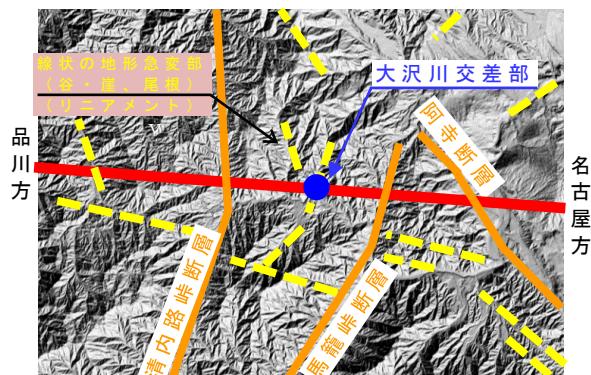
図-3 大沢川周辺の地形

尾越工区では、前述のとおり複数の断層との交差が想定されているが、それら以外にも谷や崖、尾根といった地形の急変部が線上に連なるリニアメントとされる地形が周辺でみられ、(図-3) それらも断層・破碎帯である可能性も考えられた。大沢川周辺も急峻な傾斜地が続く谷地形であり、河川交差部が断層破碎帯である可能性も考慮する必要があった。

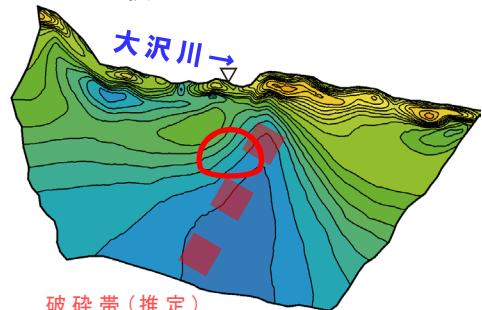
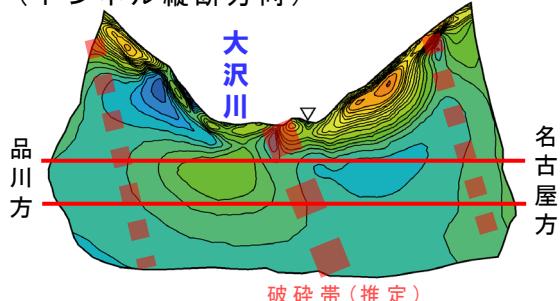
図-4 電気探査結果

このため、河川交差部付近では入念に地質調査を行うこととし、地表踏査のほか、ボーリング調査として鉛直方向のものをトンネル本坑と河川を挟むかたちで4箇所、それらに加え斜めボーリングも1箇所実施した。さらに、地層構造が複雑であることが想定されたため、電気探査をトンネル縦断方向および横断方向の2測線で実施した。

その結果、小土被りの河川交差部付近において破碎帯と思われる地層が確認された。この破碎帯は傾斜角をもち、トンネルとの交差が推測されたほか、電気探査結果などから破碎帯が複数雁行している可能性にも留意する必要があった(図-4)。

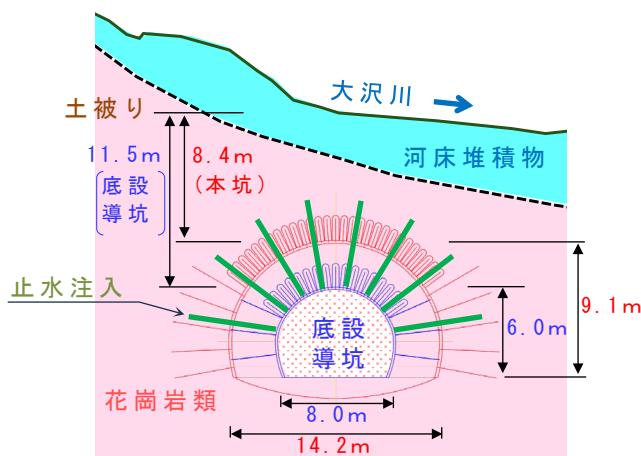
図-5 河川交差部断面図

加えて、底設導坑掘削後の本坑断面への拡幅掘削時に河川水の流入を防ぐため、導坑掘削後に外周に向けてファイバーボルトによる止水注入を実施し、天端部の安定化を図ることとした(図-5)。

この掘削断面を小さくする対策として、通常の掘削と同程度の進行が維持できる上半先進掘削工法と切羽の不安定化防止を最優先とした導坑先進掘削工法との比較検討を行った結果、大沢川交差部では土被りが8m程度しかない状況であることを鑑み、より掘削断面を小さくできる導坑先進掘削方式を採用することとした。さらに、導坑方式の中でも可能な限り土被りかが確保できるよう底設導坑方式により掘削を進めることとした。(表-1)

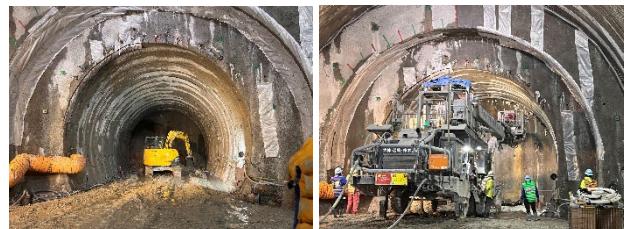
写真-2 底設導坑施工状況

大沢川交差部の掘削においては、計画どおり底設導坑により掘削を進め、また、破碎帯の出現が想定されたため、先受工や鏡ボルトなどの補助工法も行った。(写真-2)

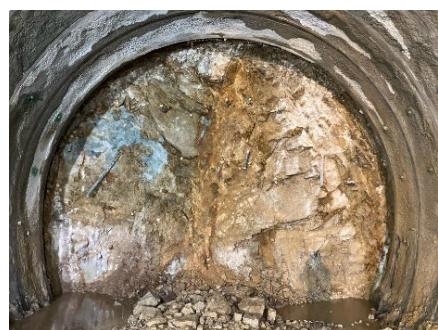
写真-3 底設導坑切羽状況 (201 km 175 m)

切羽状況については、当初は硬質な花崗岩が確認された箇所もあったが、風化部や粘土層が断続的に出現し、大沢川の直下部以降では脆弱部が切羽全体に拡大した。(写真-3)

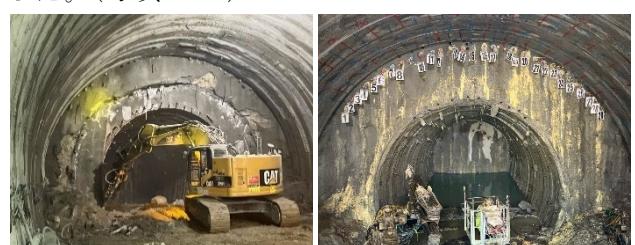
写真-4 本坑拡幅掘削施工状況

底設導坑掘削後は、前述のとおり止水注入を実施した。注入においては、湧水箇所でも注入が可能で止水性に優れるウレタン系の材料を使用した。また、止水注入において削孔時に毎分20Lを超える湧水が確認された個所には、確実に止水・改良するためその周囲に追加で削孔・注入する計画としていたが、大沢川直下付近の1箇所において追加の注入を実施した。これにより河川水の引き込みなどによる大量湧水を防ぐとともに、本坑断面への拡幅掘削時においても、底設導坑の切羽で破碎帯が確認されていたため、その状況に応じて先受工や鏡ボルト打設した。(写真-4)

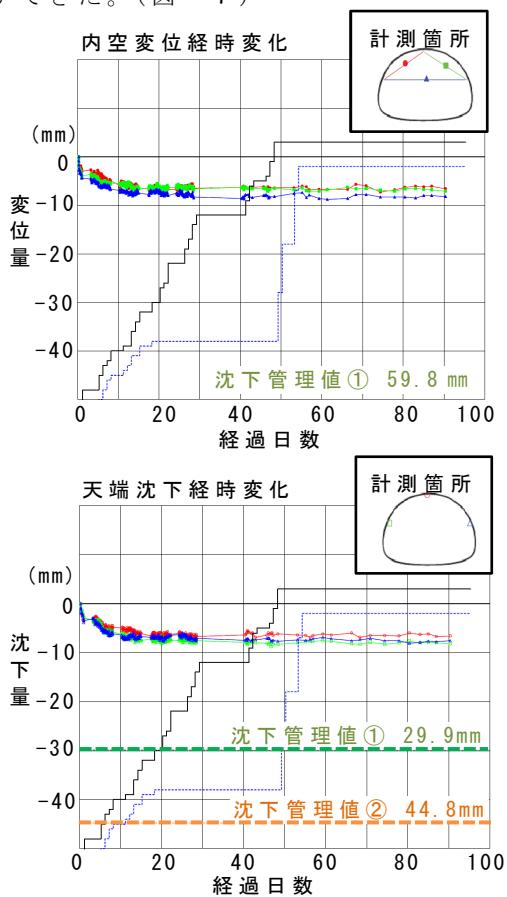
図-6 トンネル坑内計測結果

また、小土被り部の掘削施工時には、トンネル坑内に加えて地上部においても沈下等の計測を実施した。トンネル坑内の計測については、内空変位及び天端沈下とともに概ね 10 mm以内に抑えることができた。(図-6)

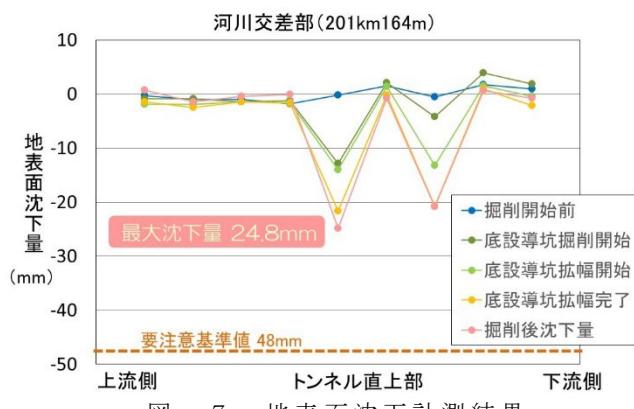
図-7 地表面沈下計測結果

地上部の計測においても、沈下量が最も大きかった小土被りのトンネル直上部において 2.5 cm程度で収まっており、地表面においても問題となる沈下を起こすことなく掘削を終えることができた。(図-7)

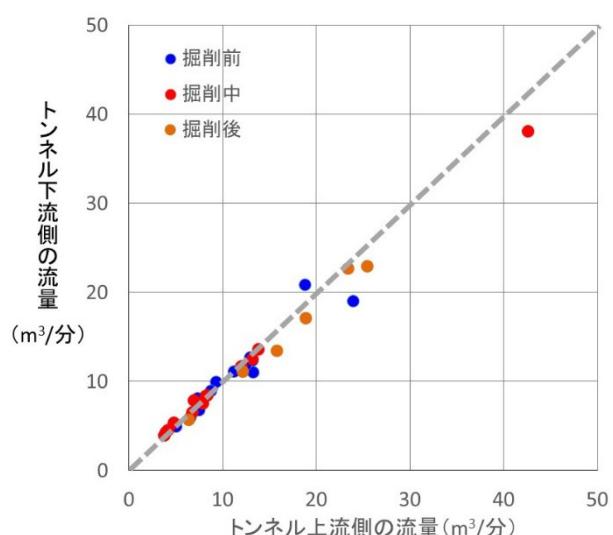
図-8 地表面沈下計測結果

また、地上の大沢川においては、トンネル交差部の上流側と下流側で河川の流量観測を行っていたが、交差部の掘削以降も上流側に対する下流側の流量に減少傾向はみられず、懸念されたトンネル坑内への河川水の流入や河川の原渴水等の影響などは確認されなかった。
