# 交野市内の地下水調査に係る報告

令和8年2月  
鉄道・運輸機構

# 地下水調査の実施内容について

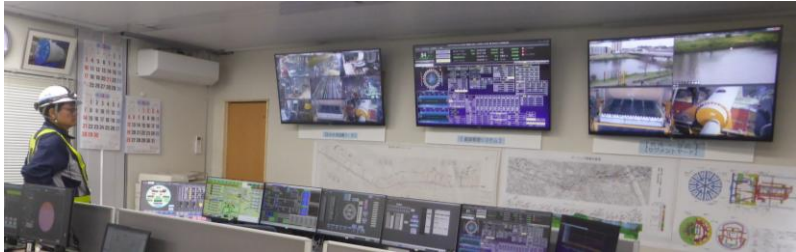
適切な施工管理

※圧力のバランスや掘進量に合った土量が排出されているかの確認等
