九州新幹線（武雄温泉・新大村（仮称）間）  
環境影響評価に係る事後調査報告書

（平成 27 年度～28 年度）

平成 29 年 9 月

独立行政法人 鉄道建設・運輸施設整備支援機構

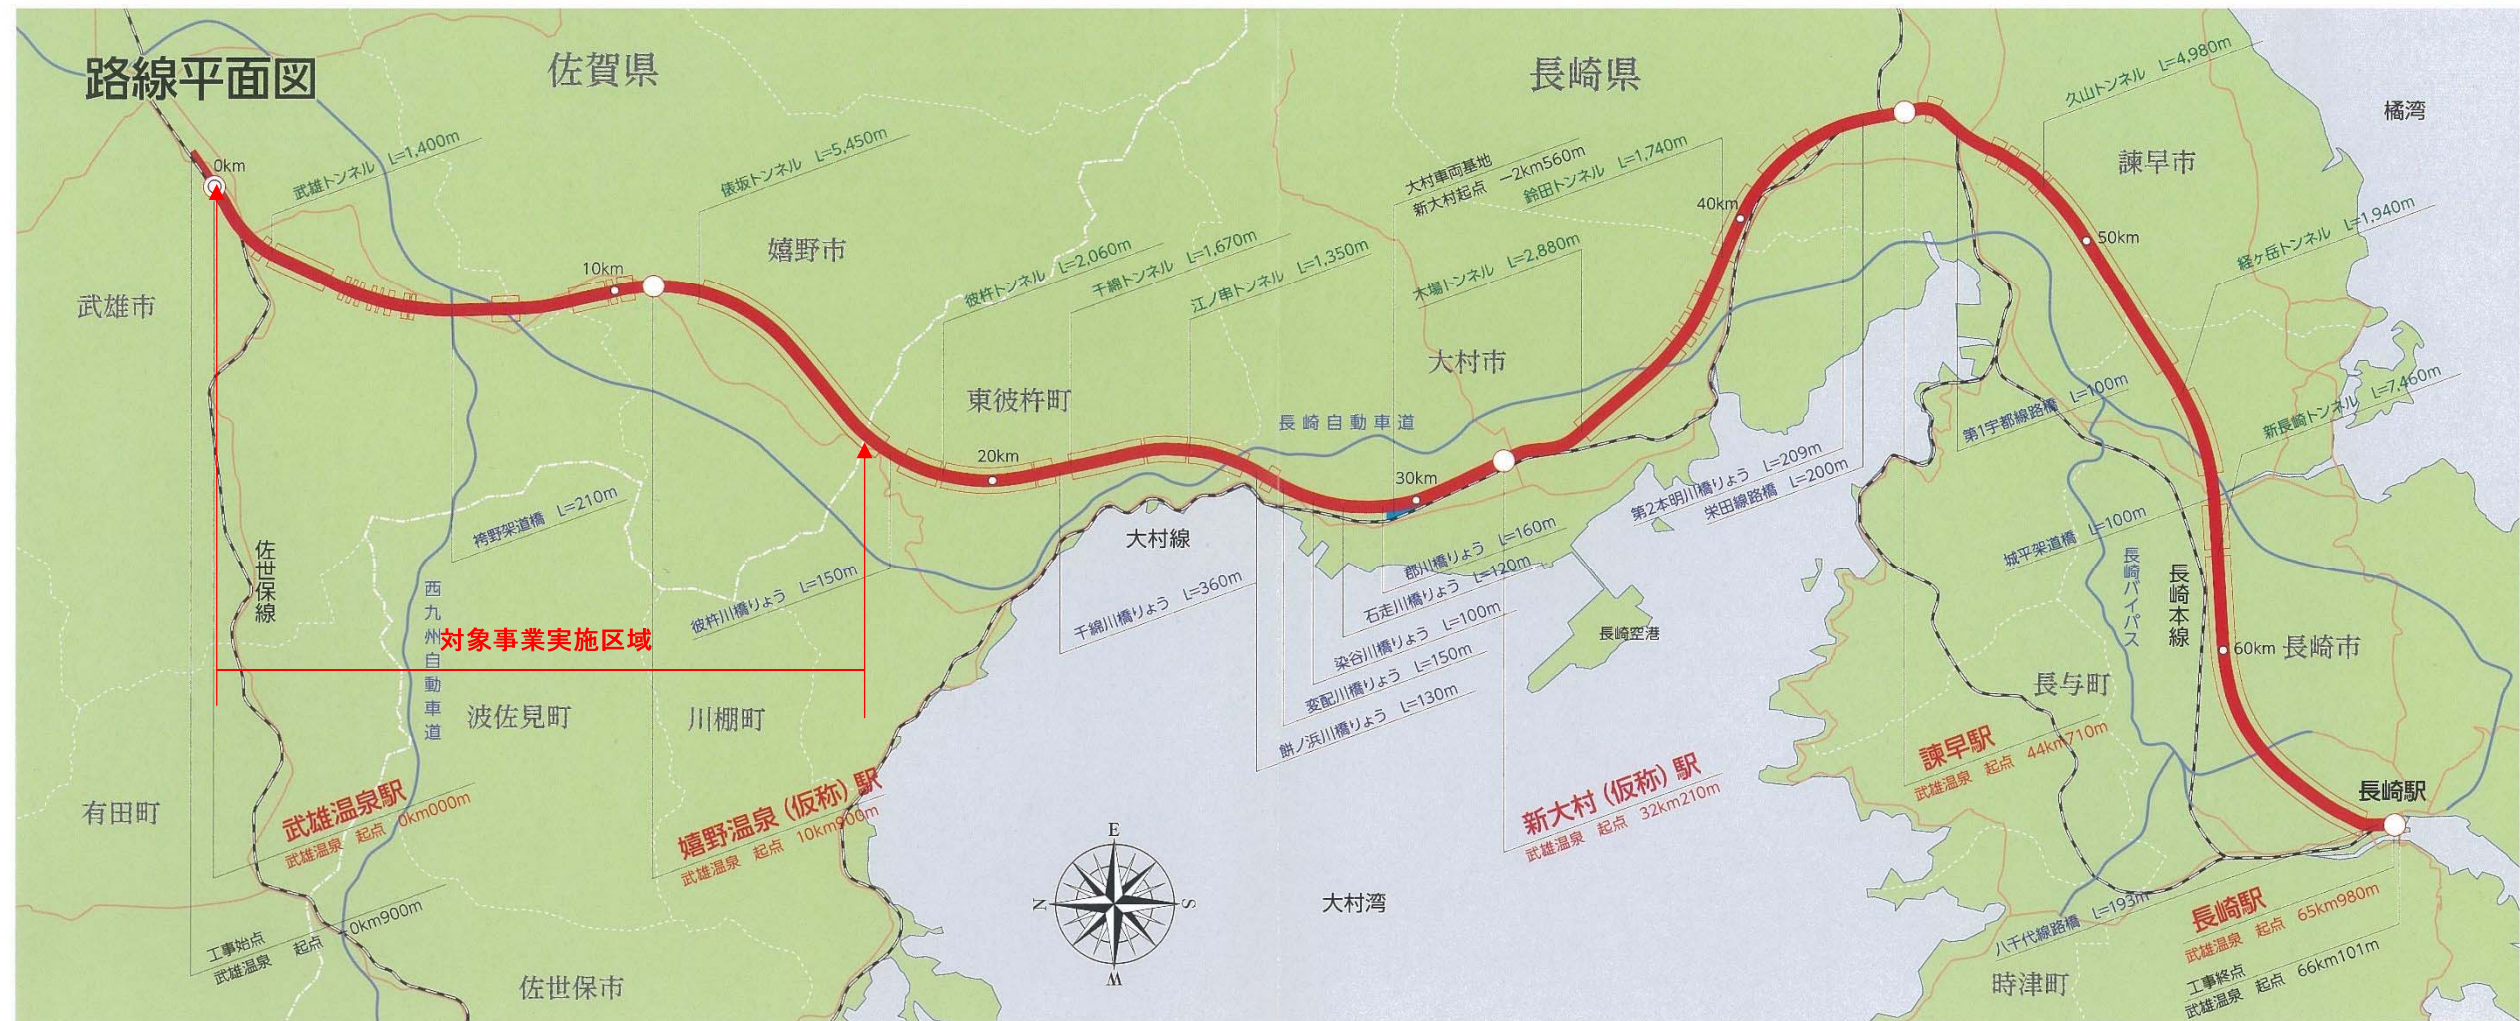
図 1.7-2 対象事業実施区域の位置

佐賀県武雄温泉駅～佐賀県嬉野市（長崎県境）(図 1.7-2 参照)

起点：佐賀県武雄温泉駅 武雄温泉駅起点 0km000m

終点：佐賀県嬉野市 武雄温泉駅起点 16km850m

線路縦断面図
