九州新幹線（武雄温泉・新大村（仮称）間）
環境影響評価に係る事後調査報告書

（平成 29 年度～令和元年度）

独立行政法人 鉄道建設・運輸施設整備支援機構

九州新幹線（西九州ルート）建設事業（佐賀県）

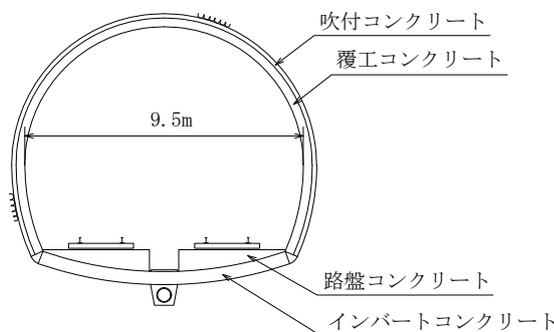
図 1-3 標準断面図（トンネル）

トンネルの標準断面を図 1-3 に示す。

トンネル工事の工法は、NATM（ニュー・オーストリアン・トンネル工法）を採用している。

NATM工法は、掘削機械等により掘削後、支保工建込、吹付けコンクリート及びロックボルト等を施工し、覆工コンクリートの打設を行う。

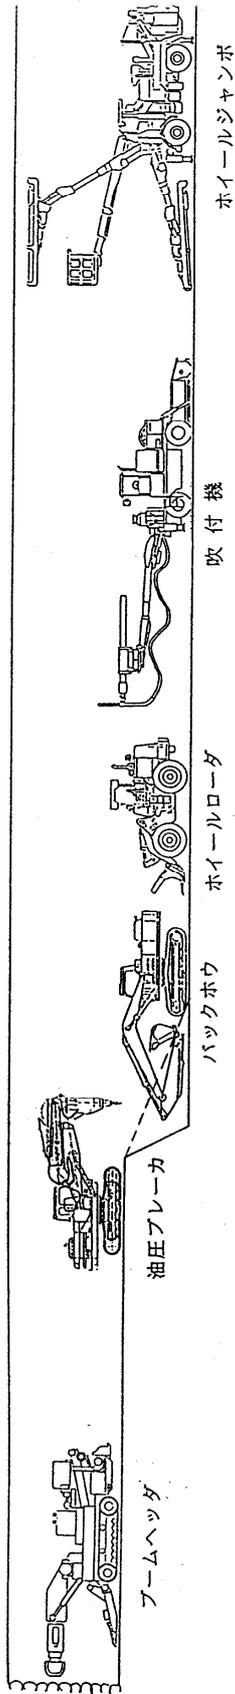
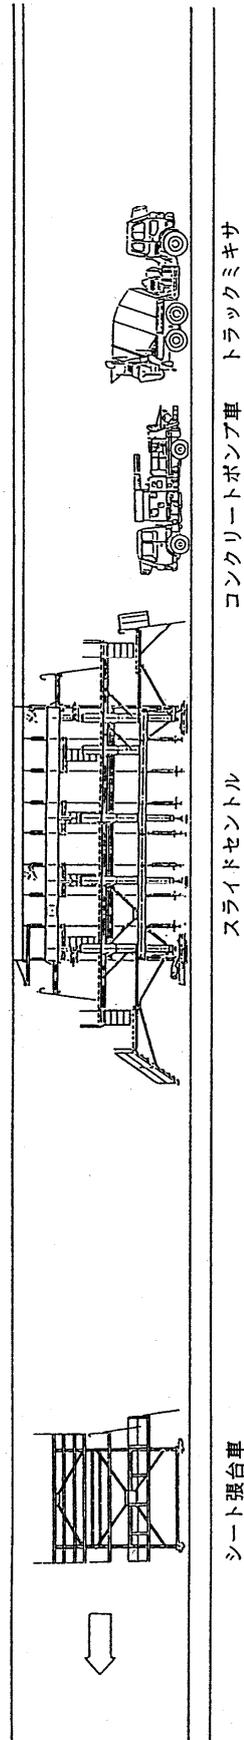
図 1-4(1) トンネル工事工法 (NATM) 概略図 (イメージ図)

1. 機械掘削 (ベンチカット工法)

2. 覆工コンクリート打設

NATM工法及び発破工法の概要を図 1-4 に、通常のトンネル工事（NATM工法）の施工順序を表 1-2 に示す。

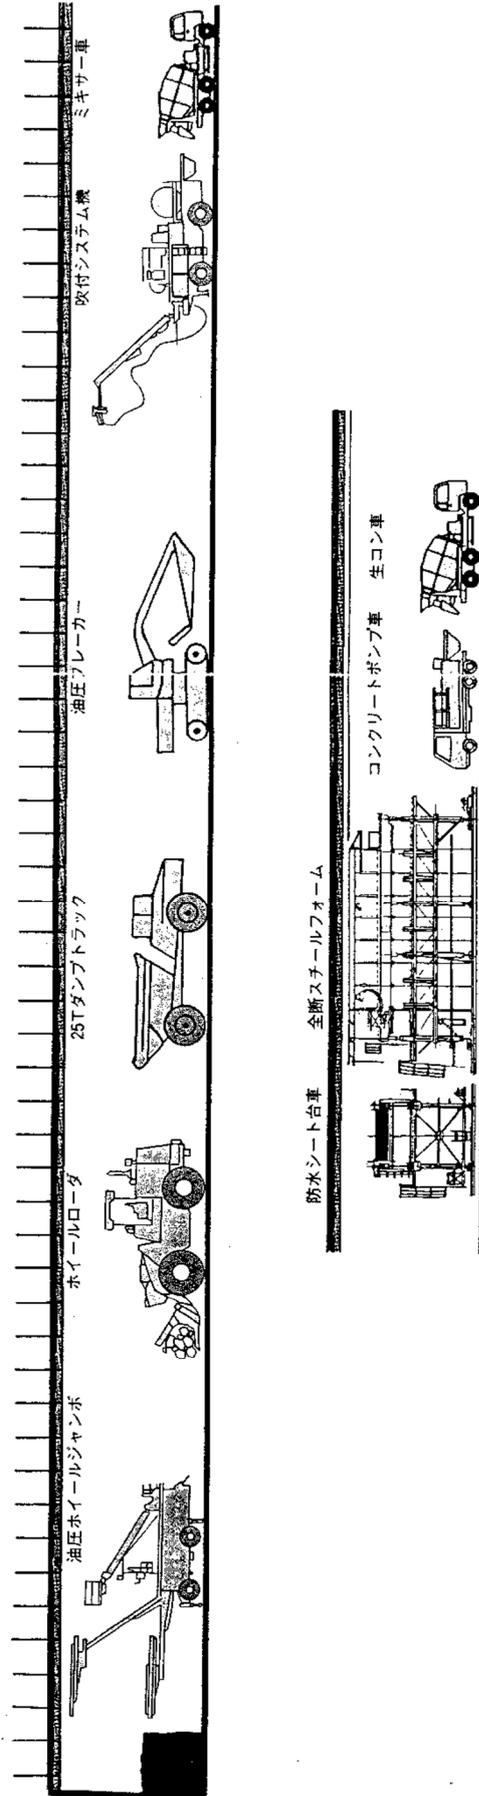
図 1-4(2) トンネル工事工法 (発破) 概略図 (イメージ図)

なお、地質調査の結果、計画路線沿線は火山性岩石であることから、一部発破による掘削を行う可能性がある。

3. 発破掘削

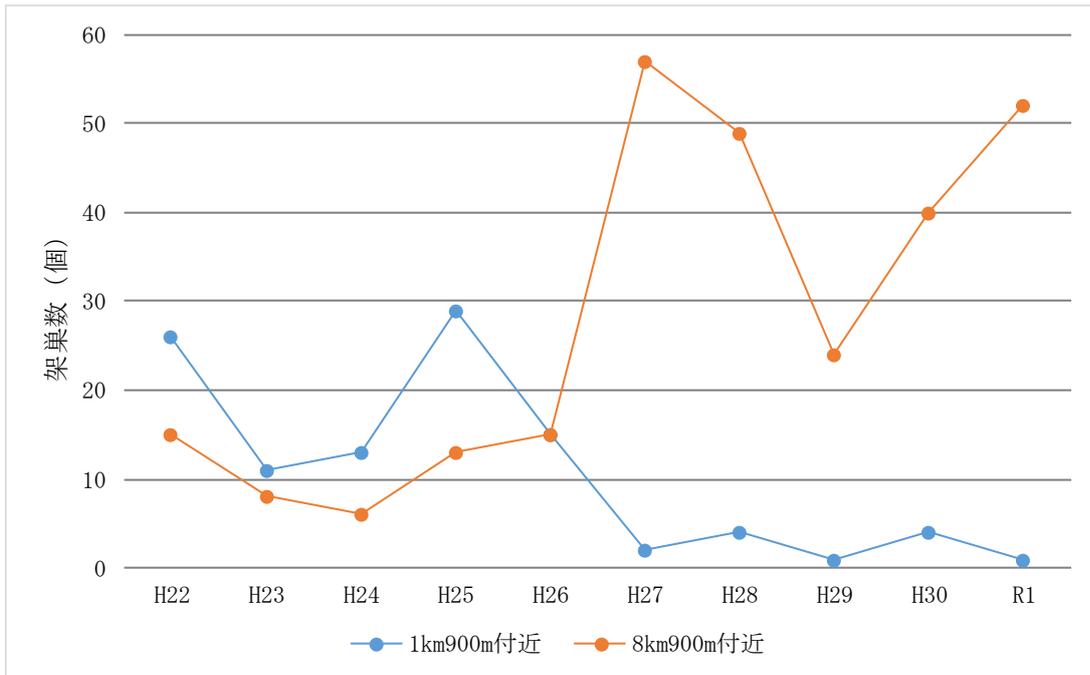
図 3.1-2 架巢数の経年変化

表 3.1-1 架巢数の経年変化

調査地点	H22	H23	H24	H25	H26	H27	H28	H29	H30	R1
1km900m 付近	26	11	13	29	15	2	4	1	4	1
8km900m 付近	15	8	6	13	15	57	49	24	40	52

注) 各年 12 月調査の架巢数である。

1km900m 付近の生息地は、平成 26 年まで架巢数の増減を繰り返していたが、平成 27 年に架巢数の大幅な減少がみられた。これは、当該地域に施工ヤードが設置され、本種の生息環境（高茎草本群落）が減少したためと考える。

8km900m 付近の生息地は、平成 22 年～平成 26 年まで 10 個前後で推移していた架巢数が平成 27 年に大幅に増加し、その後、半数近くまで減少したが、令和元年に再び増加している。

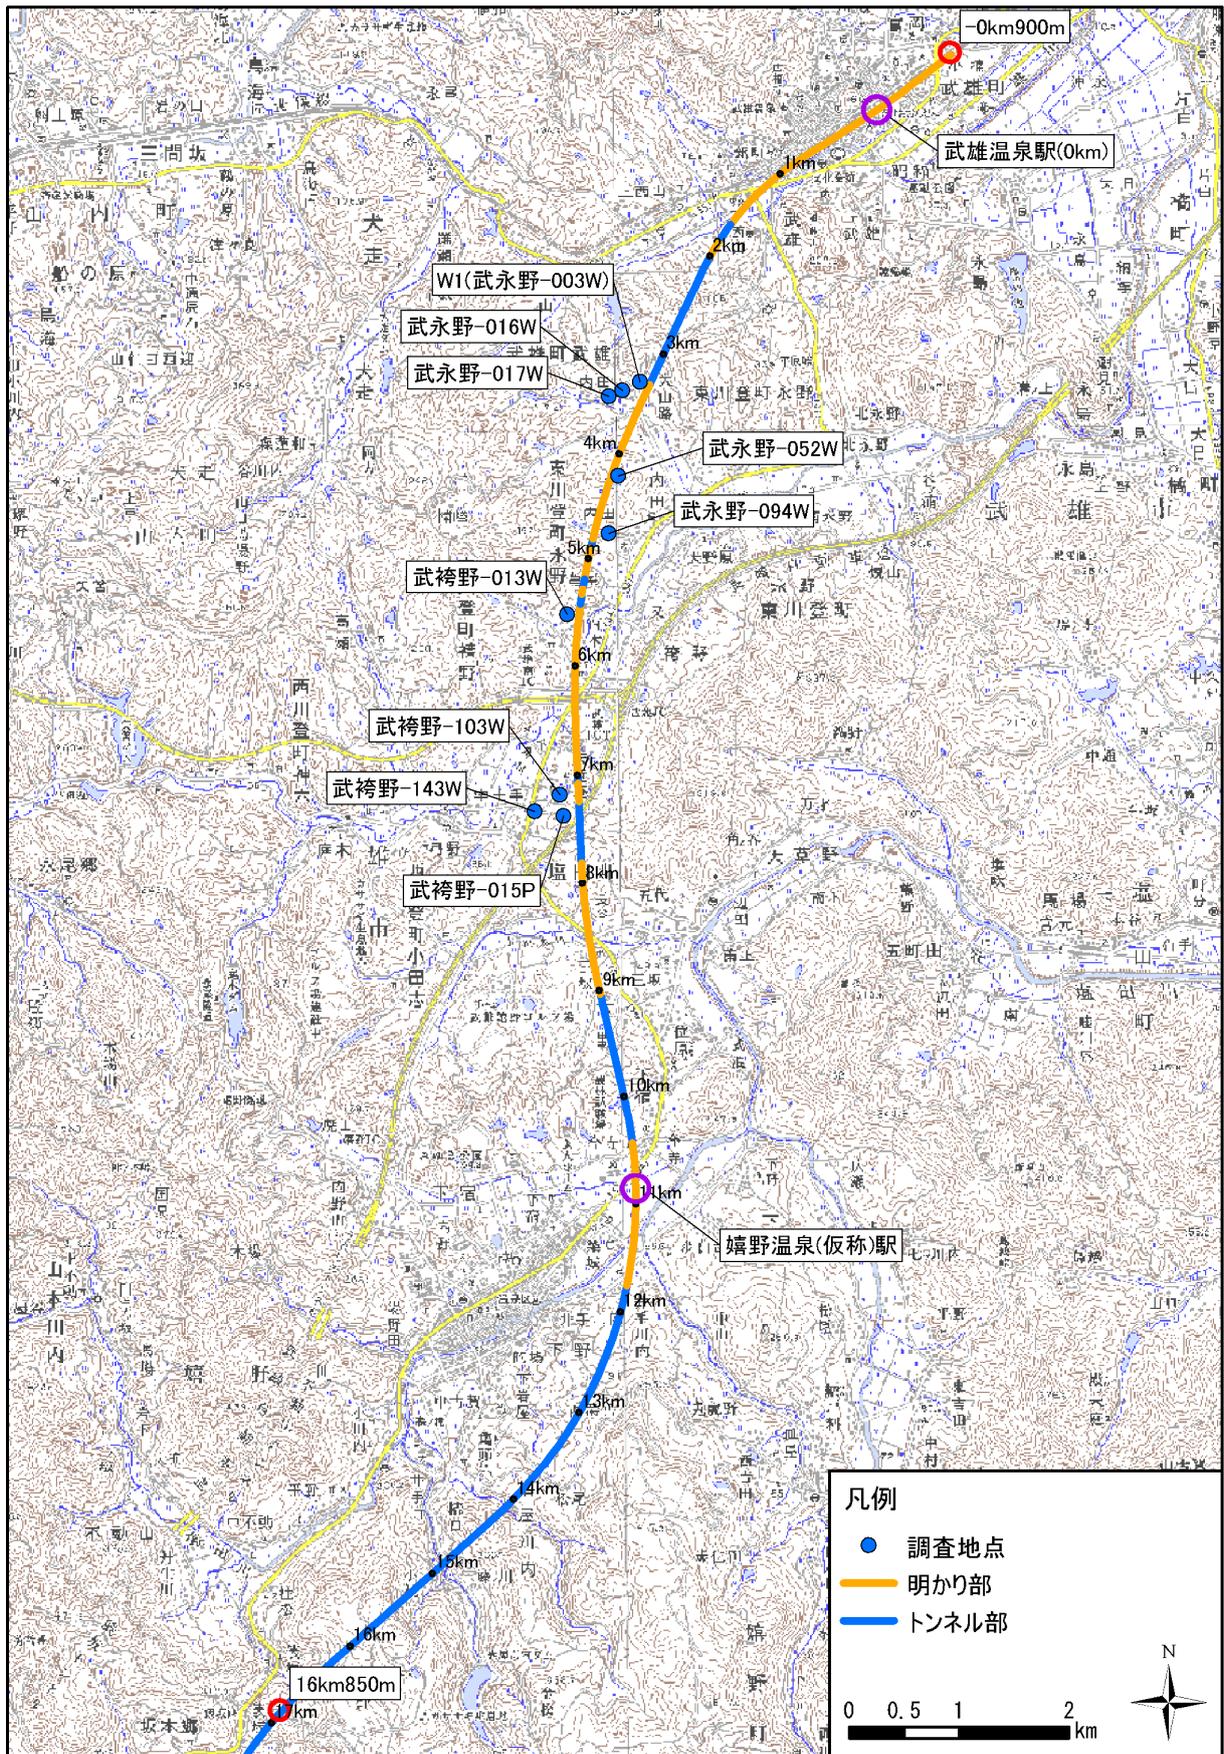
図 3.4-2 地下水等調査地点位置図

地下水等の調査地点の位置を図 3.4-2 に、地下水位の変動を図 3.4-3(1)～図 3.4-3(9) に示す。

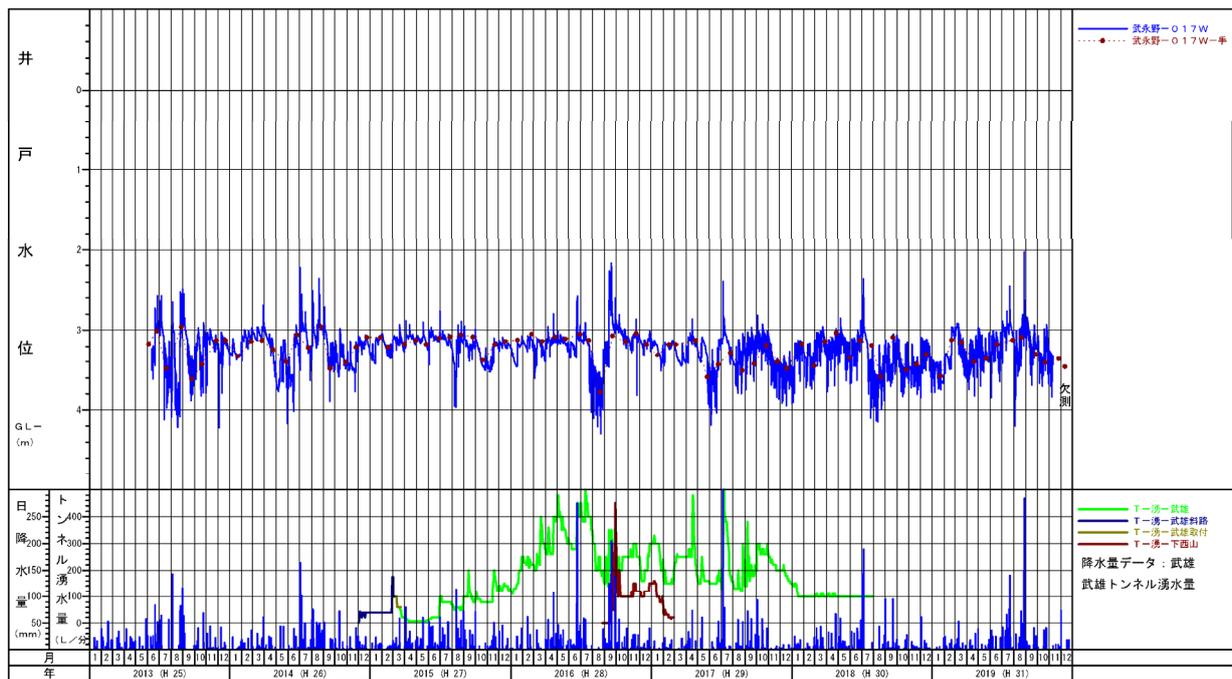
図 3.4-3(3) 武永野-017W

武永野-017W : 3 km 4 7 0 m

調査地点 9 地点のうち、武永野-094W では平成 30 年に一時的に水位が下がっているが(図 3.4-3(5)参照)、他の 8 地点は、水位の変動は見られるが、ほぼ横ばいの傾向を示している。

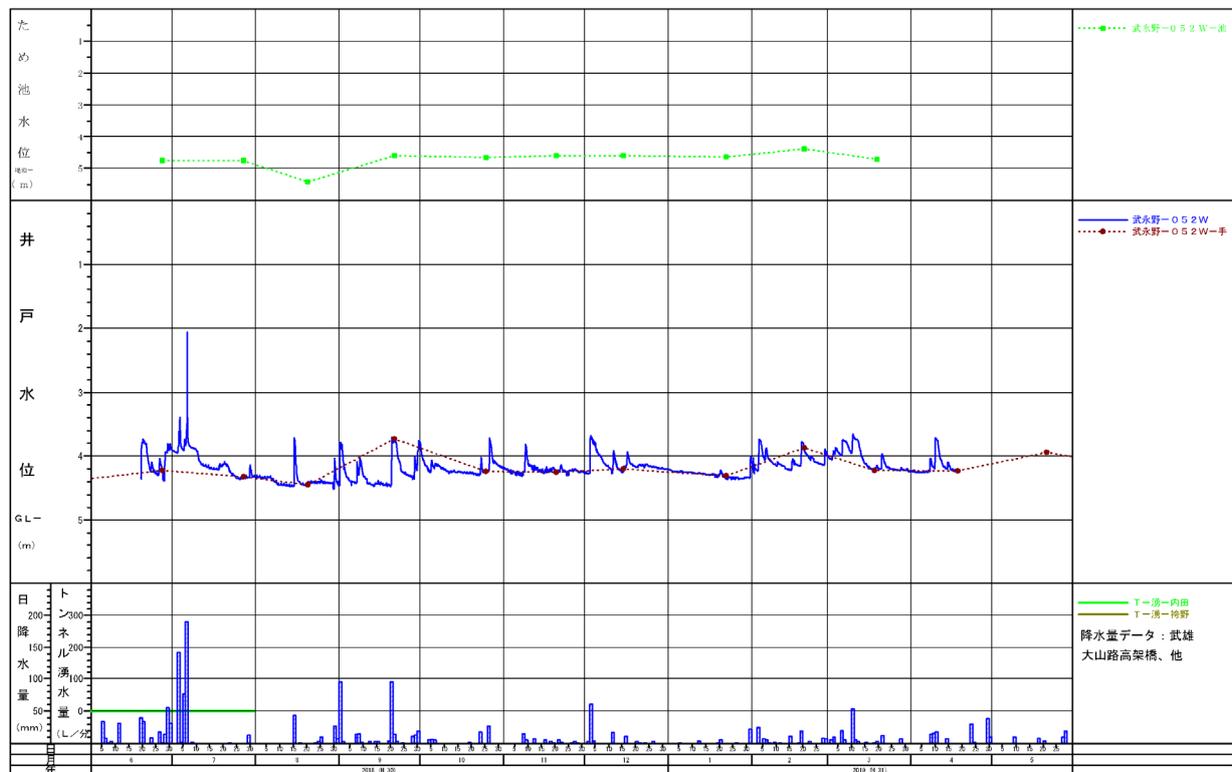
図 3.4-3(4) 武永野-052W

武永野-052W : 4 km 1 2 0 m

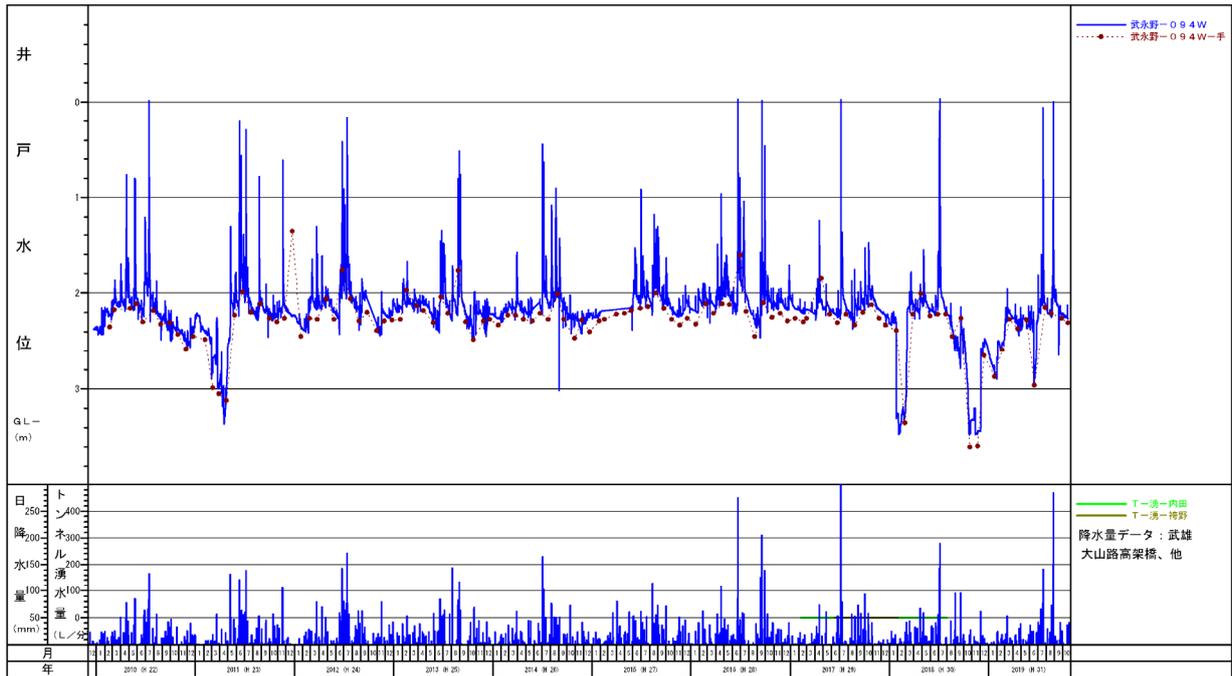
図 3.4-3(5) 武永野-094W

武永野-094W : 4 km 7 0 0 m

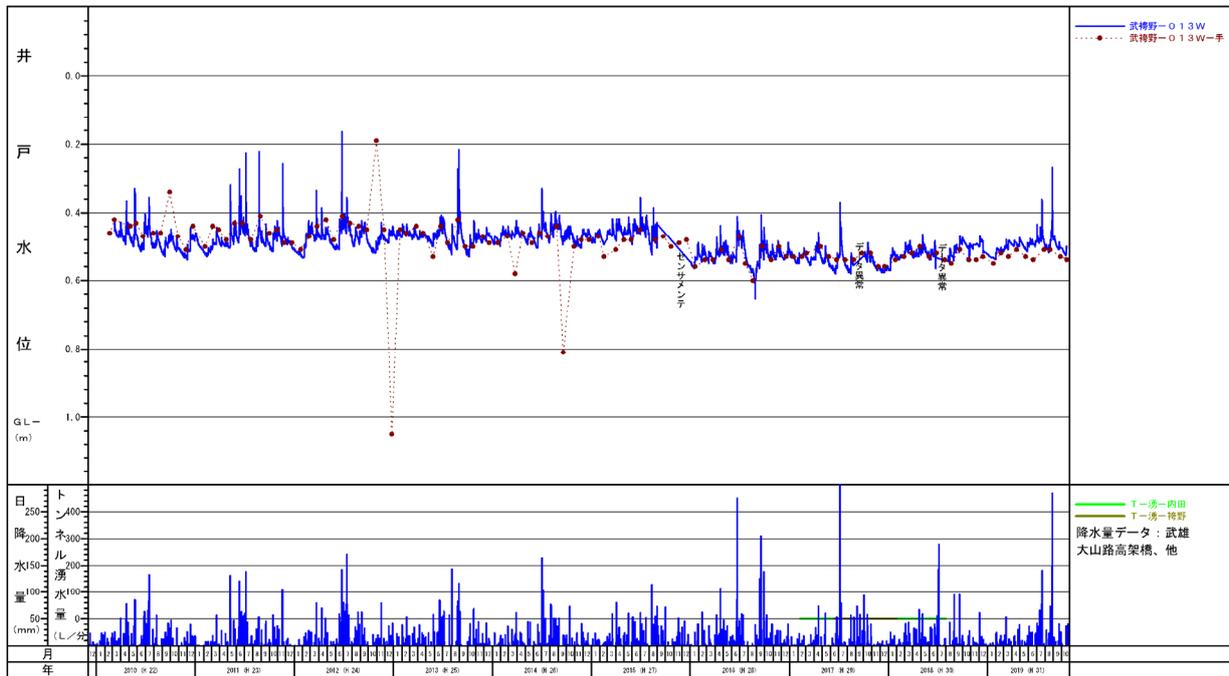
図 3.4-3(6) 武袴野-013W

武袴野-013W : 5 km 5 0 0 m

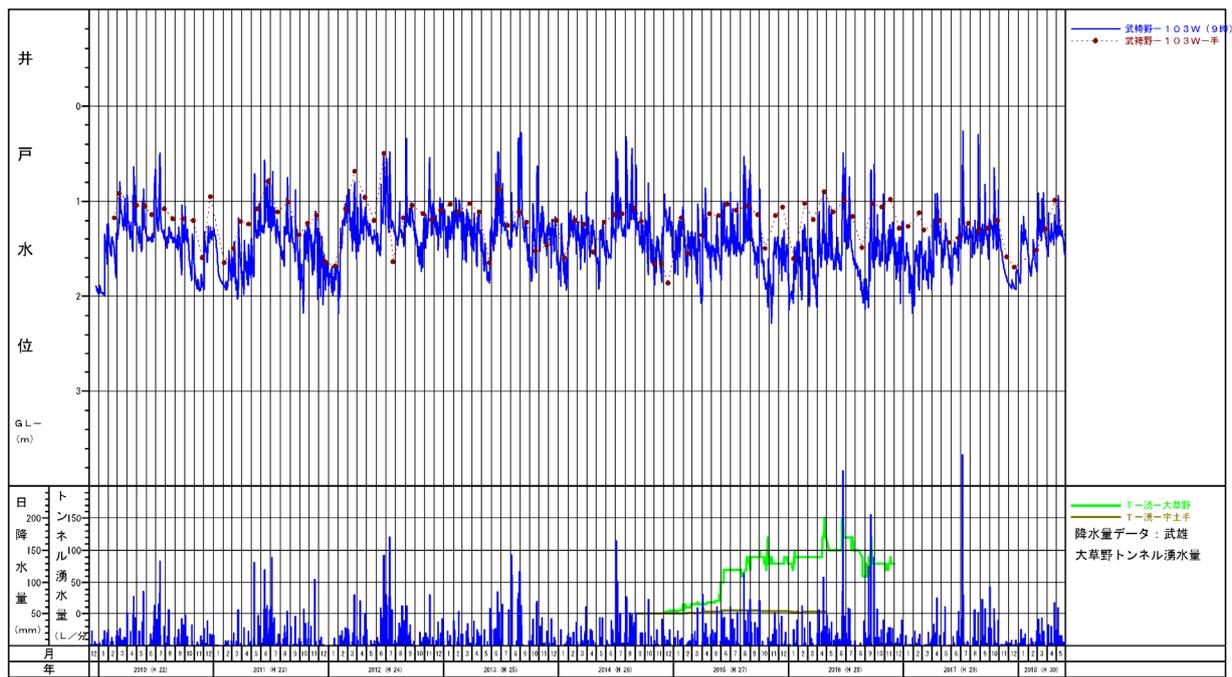
図 3.4-3(7) 武袴野-103W

武袴野-103W: 7 km 180m

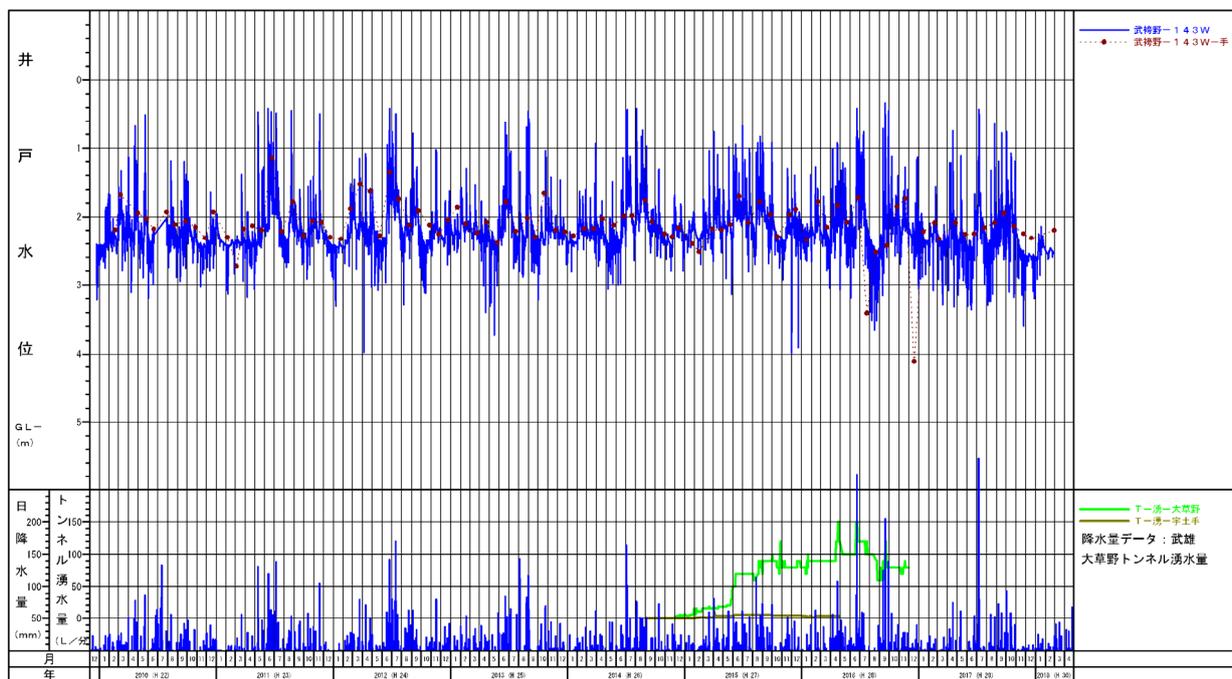
図 3.4-3(8) 武袴野-143W

武袴野-143W: 7 km 320m
