2024(令和6)年12月18日

令和6年11月19日に新たな岩塊に遭遇し掘削を停止しておりましたが、岩塊撤去を終え、本日掘削を再開しました。

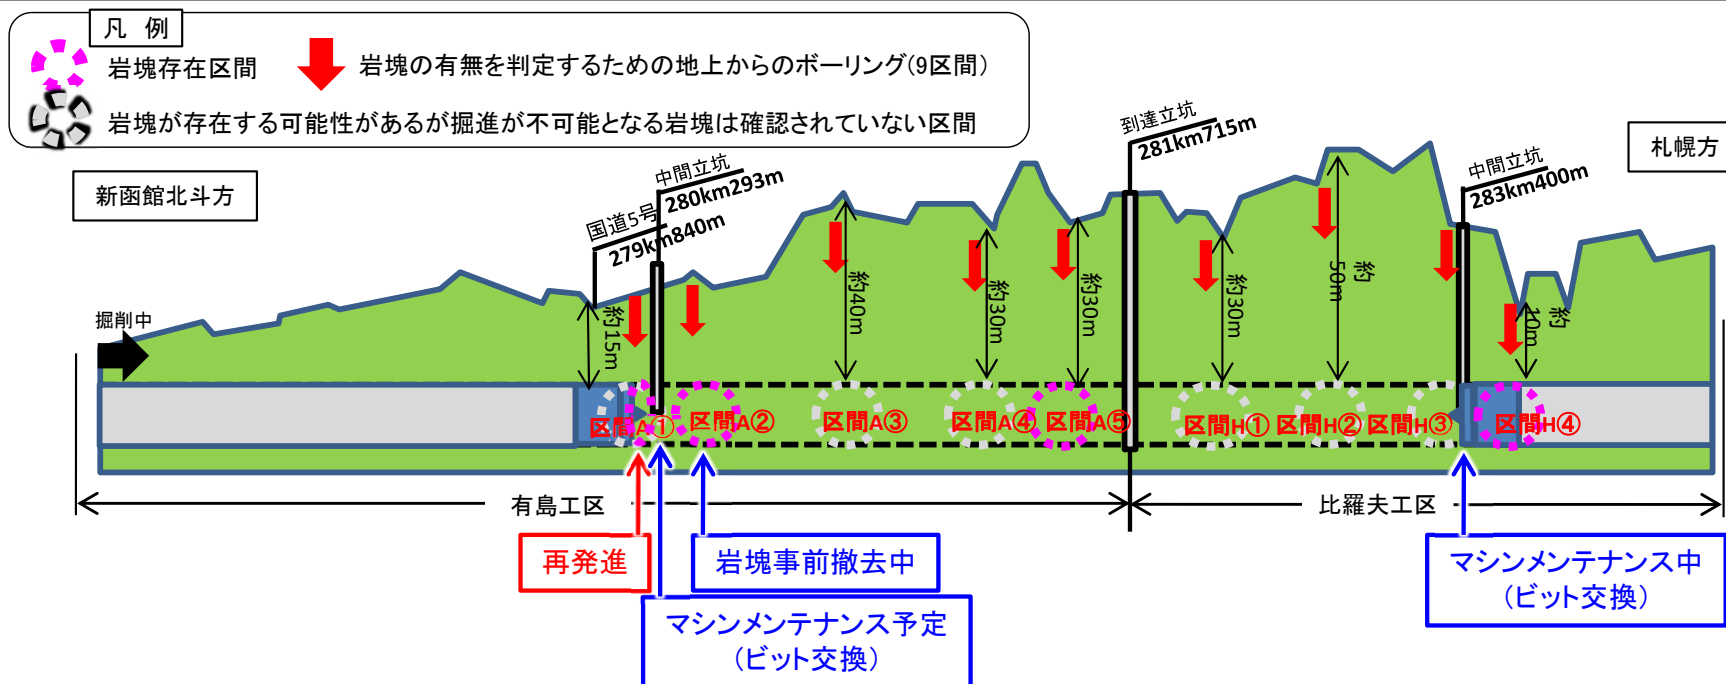
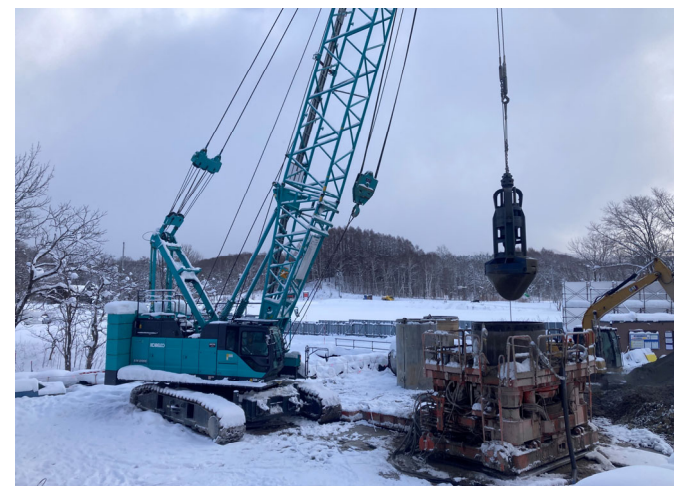
岩塊撤去状況

- 11月18日 令和6年4月の掘進停止の原因となった岩塊の撤去を終え、再発進。
- 11月19日 約3m掘り進んだ地点において新たな岩塊に遭遇し掘進停止。
- 11月25日 新たな岩塊の出現の可能性を想定して現場に存置していた岩塊撤去のための資機材を用いて、オールケーシング工法による地上からの岩塊の撤去を開始。
- 12月18日 岩塊撤去を終え、掘進再開。

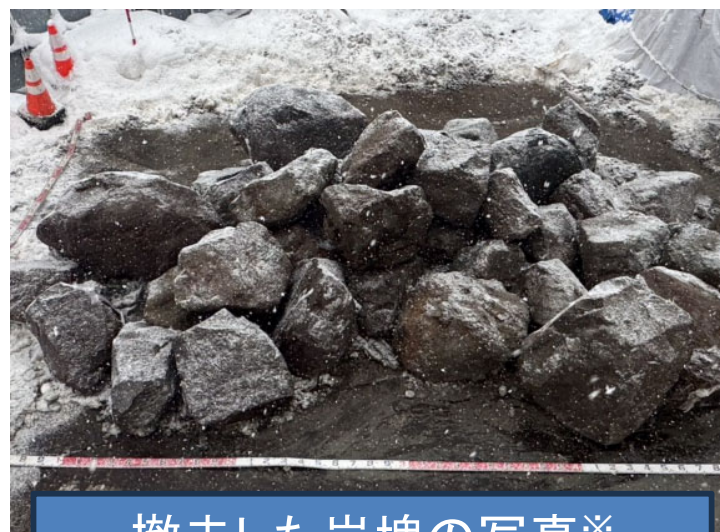
撤去した岩塊の写真※

※ケーシング掘削時に割れた可能性があり、実際にはさらに大きい岩塊であった可能性がある。
