対策土受入地のモニタリング結果 <厚沢部町上里地区B>

○ モニタリング結果(地下水)

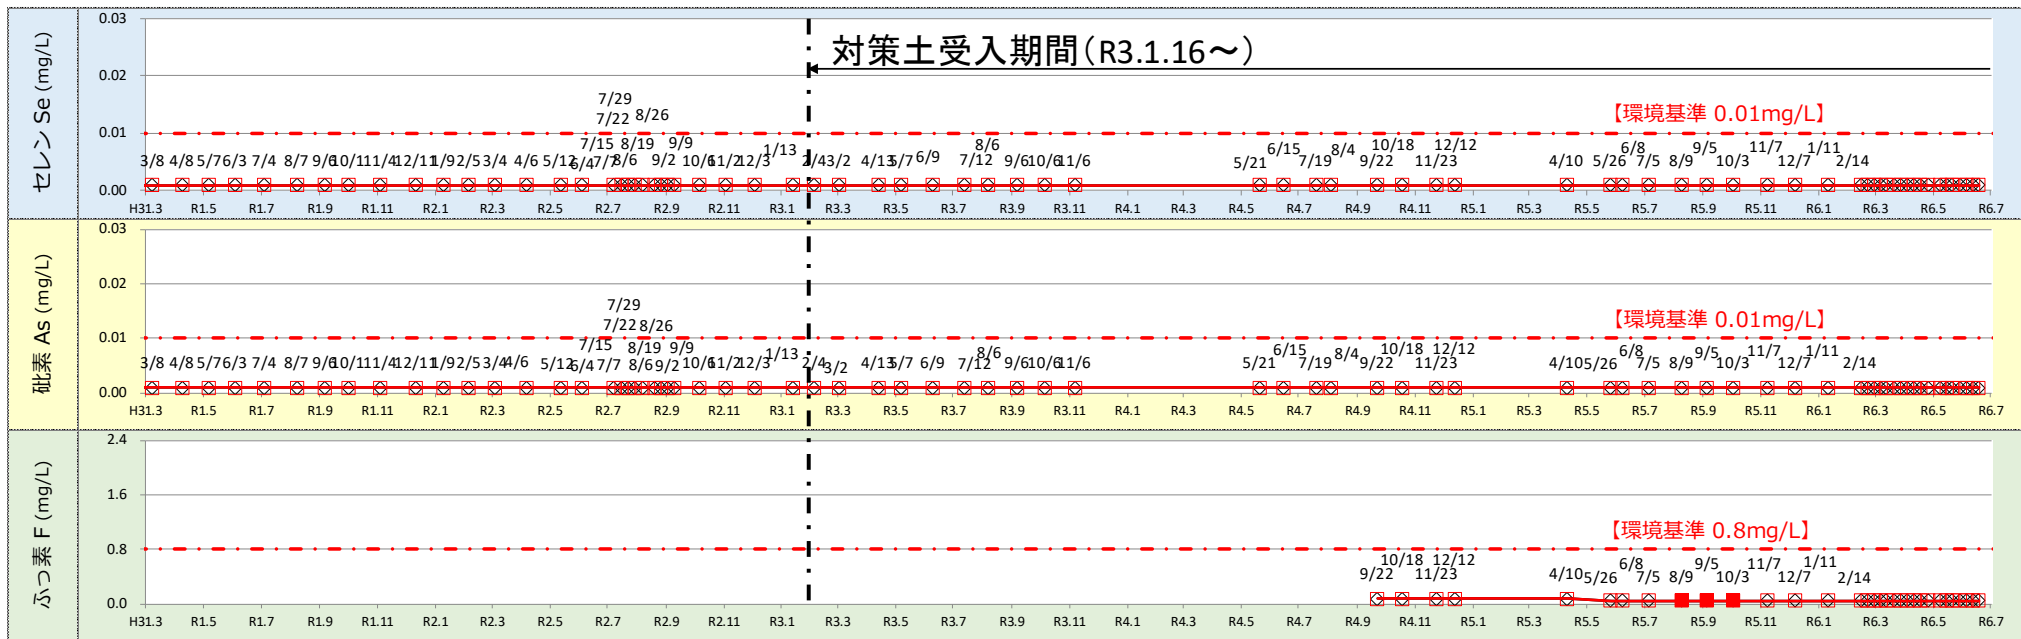
発生土受入地におけるセレン・砒素・ふっ素の濃度の推移

記号凡例：◆ 河川水測定点(上流)① ■ 河川水測定点(下流)②

(◇ □ : 定量下限値未満の計測値)

※ 定量下限値未満の計測値は定量下限値(セレン・砒素:0.001mg/L、ふっ素:0.08mg/L)として記載しています。

※ R3.12~R4.4およびR5.1~R5.3は積雪により人が立ち入れなかったため採水しておりません。

※ R4.9より当初想定していなかったふっ素を含む対策土を受入れすることとしたため、R4.9より測定対象元素にふっ素を追加しています。
