# 対策土受入地のモニタリング結果 <八雲町黒岩地区A>

## ○モニタリング結果(表流水) 発生土受入地におけるセレン・鉛・砒素・カドミウム・ふっ素の濃度の推移

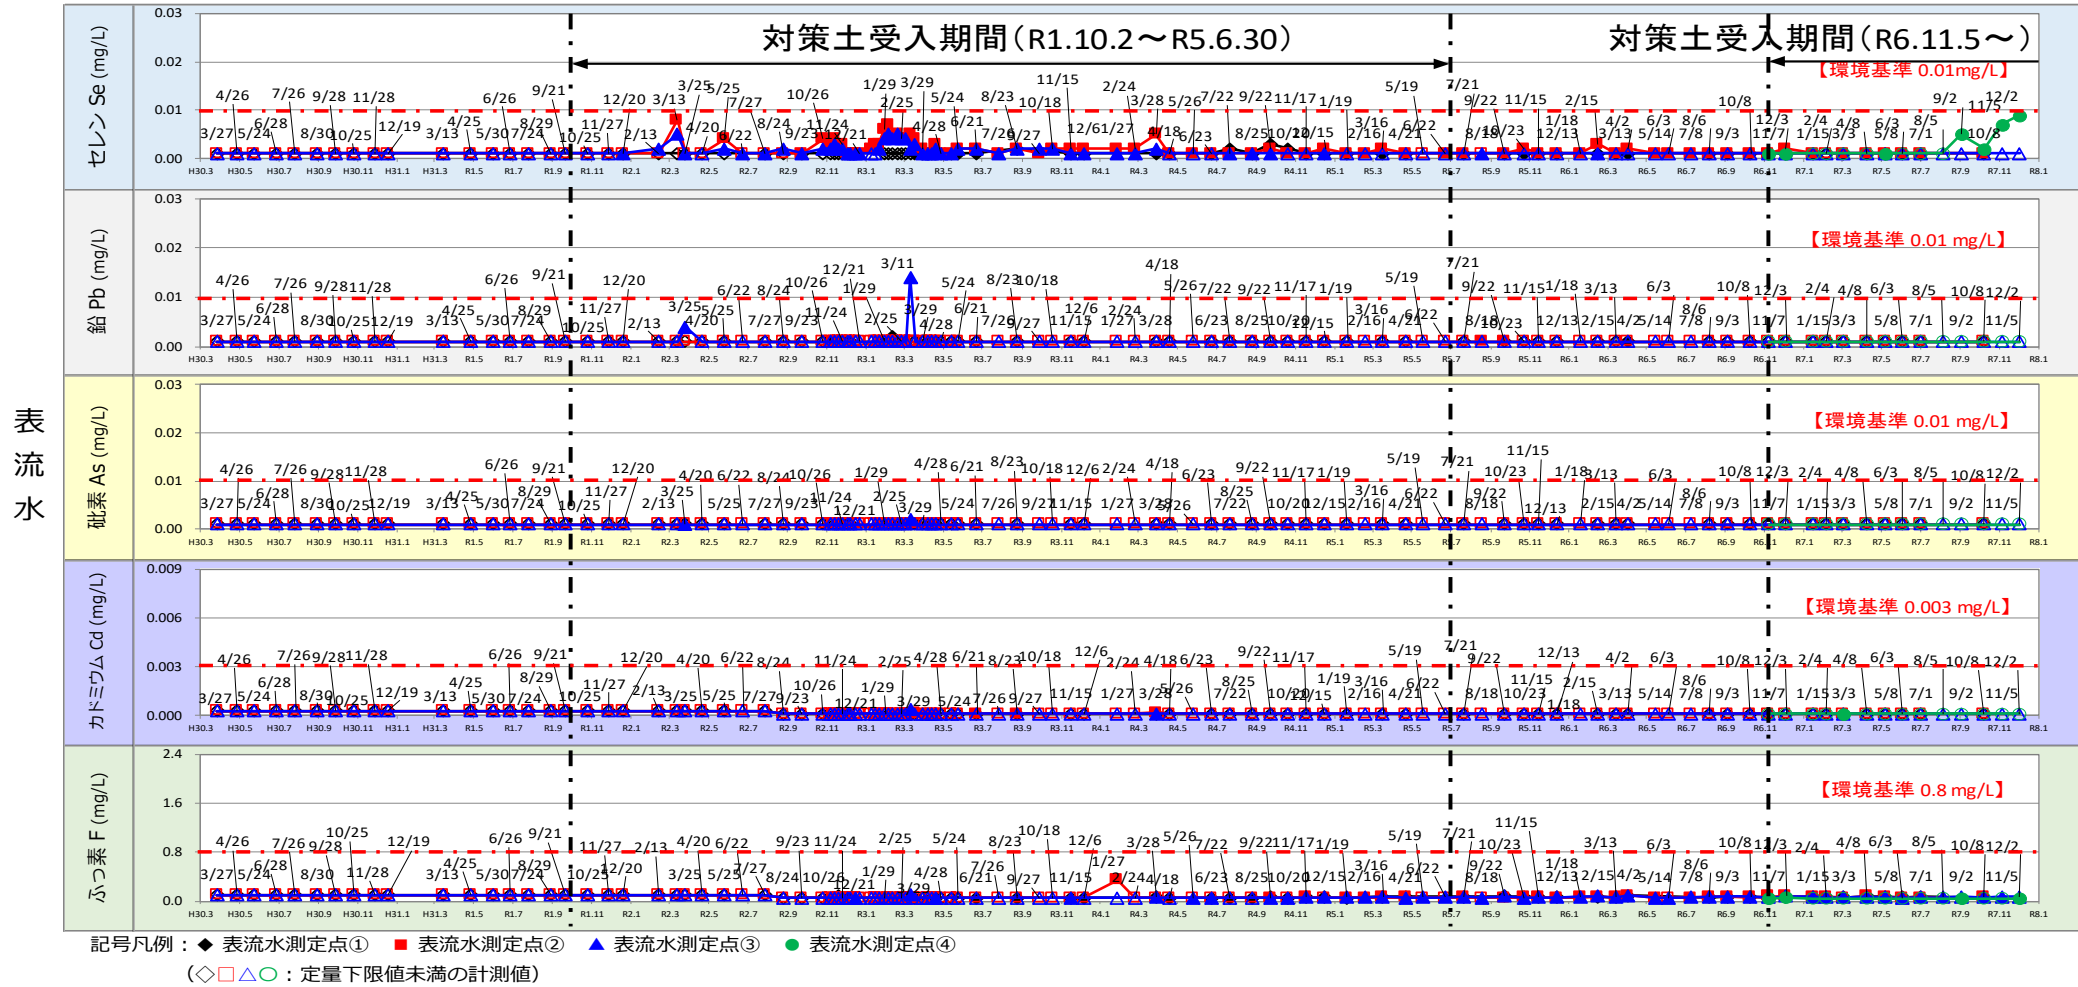
※八雲町黒岩地区Aでは、地下への浸透抑制工法を採用しているため、地下水のモニタリングは実施していません。  
 ※定量下限値未満の計測値は定量下限値(セレン・鉛・砒素:0.001mg/L、カドミウム:0.0003mg/L、ふっ素:0.1mg/L(R2.7以降))として記載しています。  
 ※「表流水測定点①」および「表流水測定点②」は、盛土の造成を完了したため、R7.7以降について年4回の計測に変更しています。  
 (考察)

・R3.3.11の鉛の計測結果が基準値を超過したことをうけ、モニタリングを強化しておりましたが、基準値超過は継続して見られませんでした。また、受入開始以降R3.3.11までの間に、当該地区へは鉛の溶出量や含有量が基準値を超える発生土を搬入しておらず、外的な要因も推定されることから、対策土盛土に問題は無いと考えております。
