対策土受入地のモニタリング結果 <八雲町黒岩地区C>

○ モニタリング結果(地下水)

発生土受入地におけるセレン・鉛・砒素・ふっ素の濃度の推移

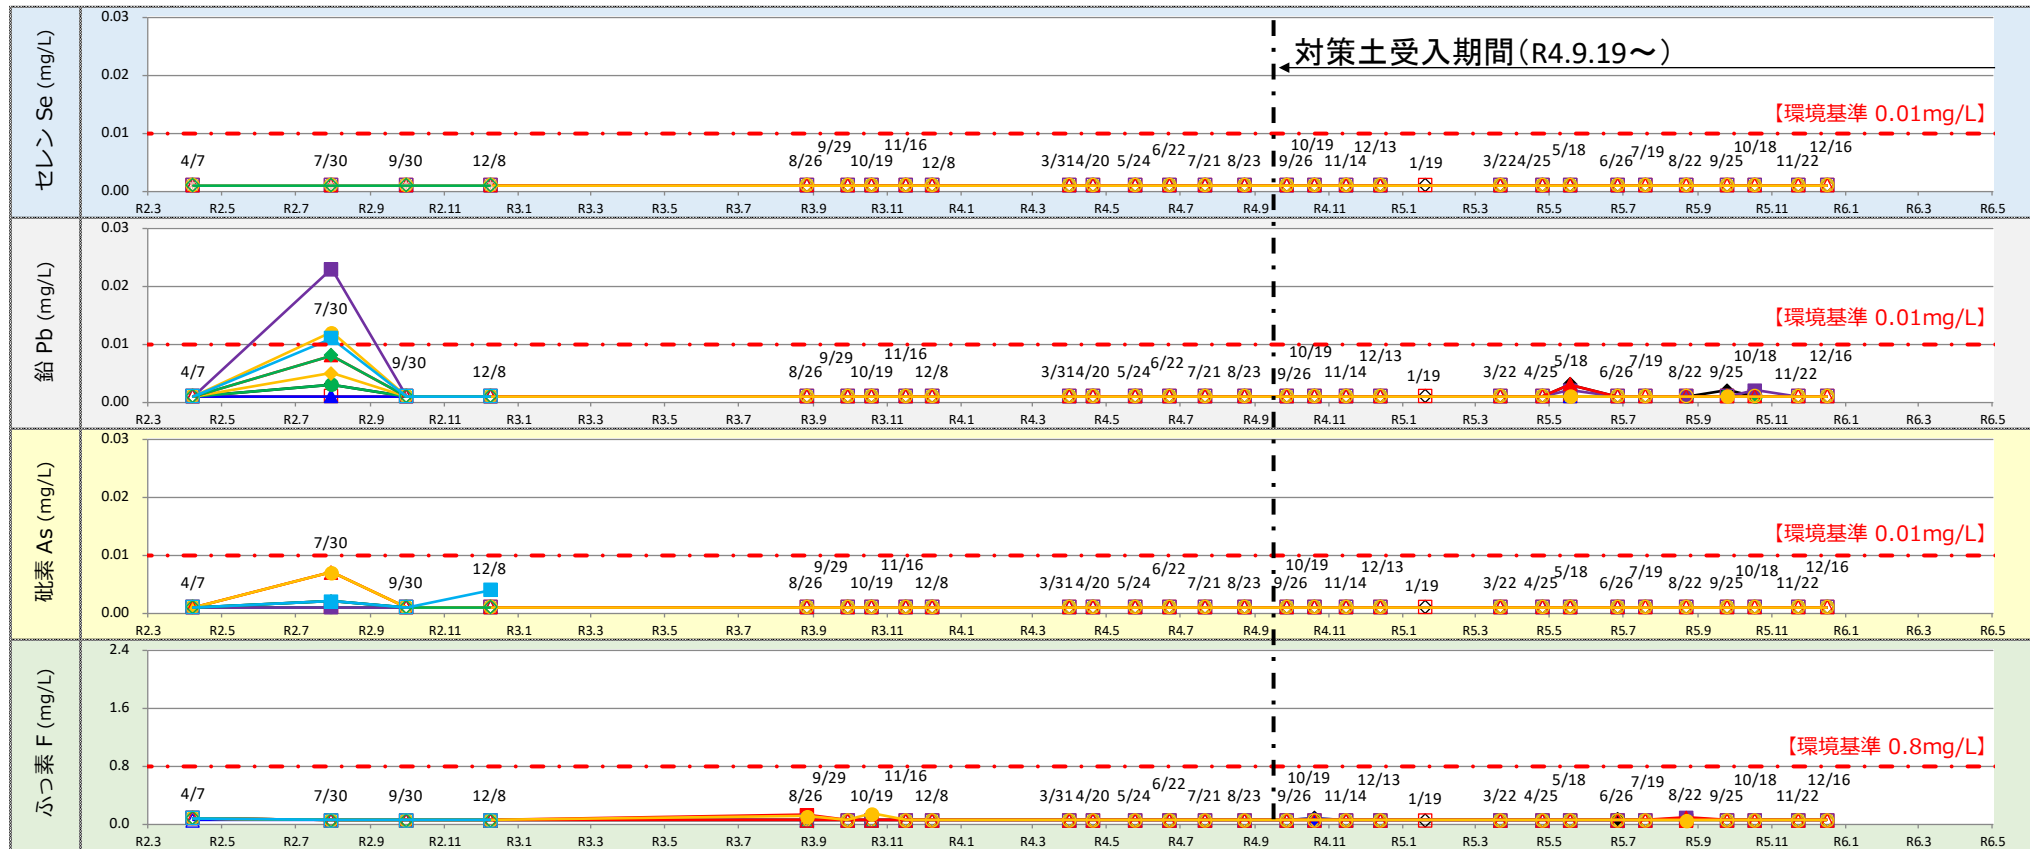
※ 定量下限値未満の計測値は定量下限値(セレン・鉛・砒素:0.001mg/L、ふっ素:0.05または0.08mg/L)として記載しています。

※ R4.1~R4.2、R5.2、R6.1~R6.3は積雪により人が立ち入れなかったため採水していません。

※ R2.7.30の鉛の計測結果が基準値を超過していますが、対策土搬入前のため、対策土による影響ではないと考えております。

※ 地下水測定点⑨、⑩については、盛土に支障するため、対策土受入開始前のR2.12に撤去しました。

※ 地下水測定点③については、盛土に支障するため、付近の盛土開始前のR5.7に撤去しました。

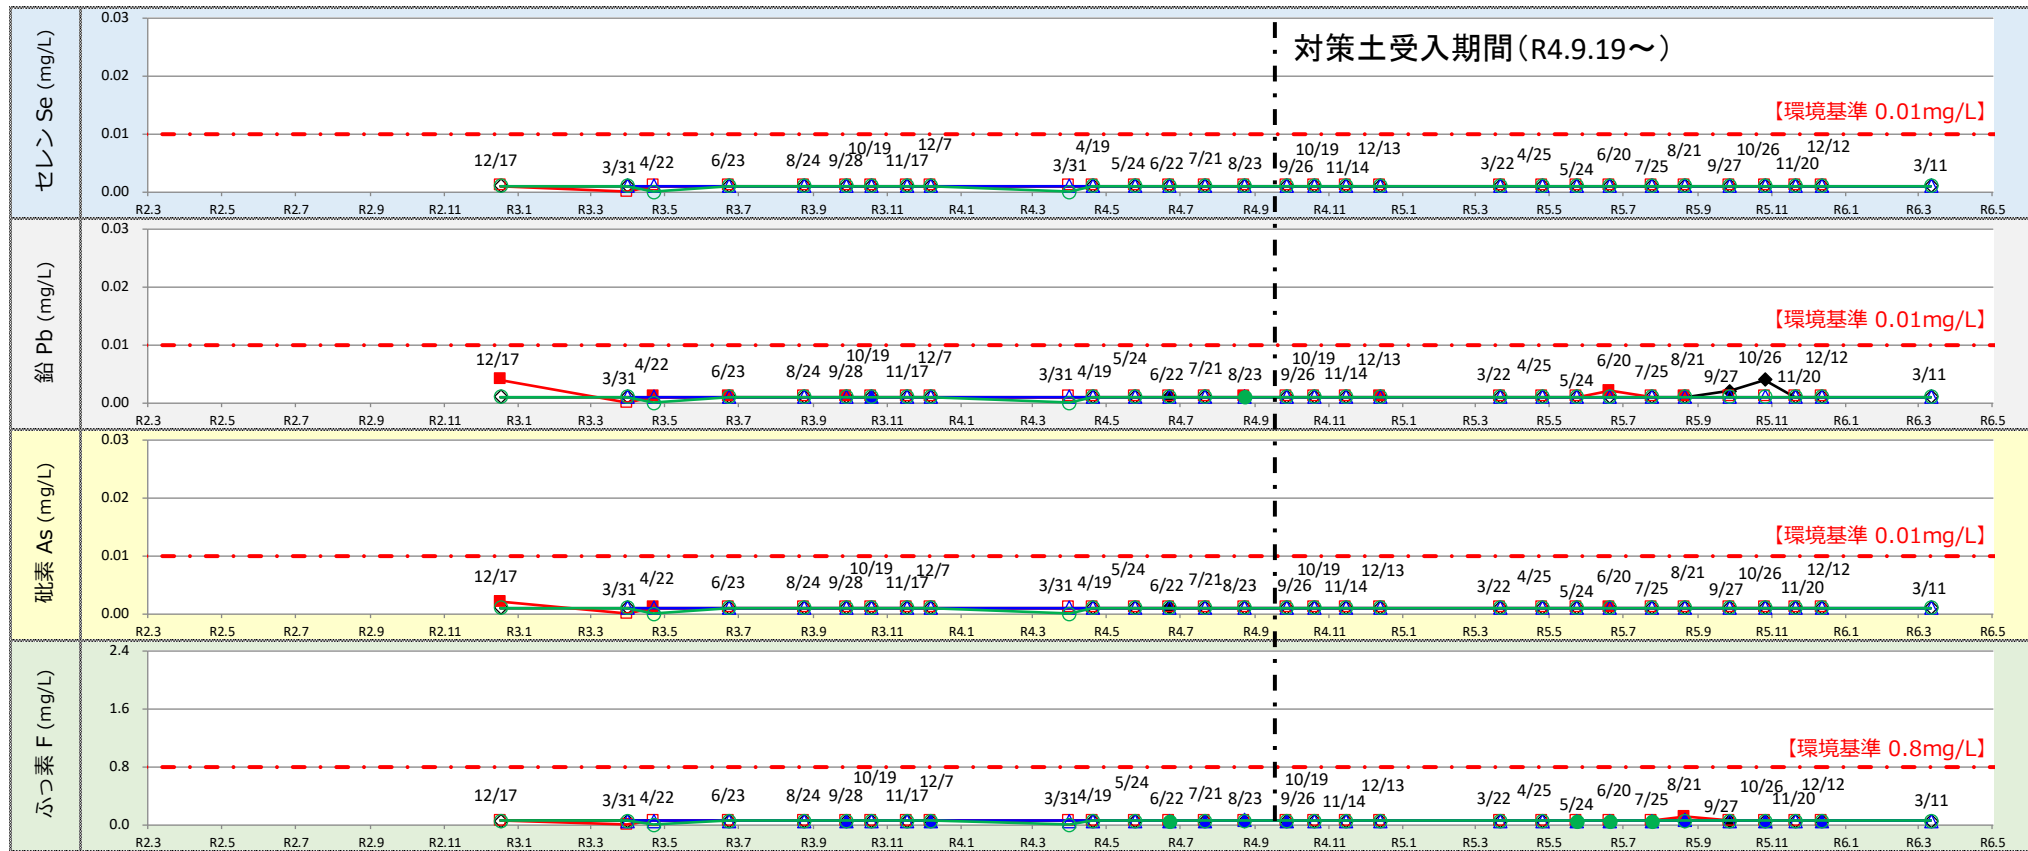
発生土受入地におけるセレン・鉛・砒素・ふっ素の濃度の推移

※ 定量下限値未満の計測値は定量下限値(セレン・鉛・砒素:0.001mg/L、ふっ素:0.05または0.08mg/L)として記載しています。

※ R4.1~R4.2、R5.1~R5.2およびR6.1~R6.2は積雪により人が立ち入れなかったため採水していません。
