# 対策土受入地のモニタリング結果 <八雲町黒岩地区C>

## 発生土受入地におけるセレン・鉛・砒素・ふっ素の濃度の推移

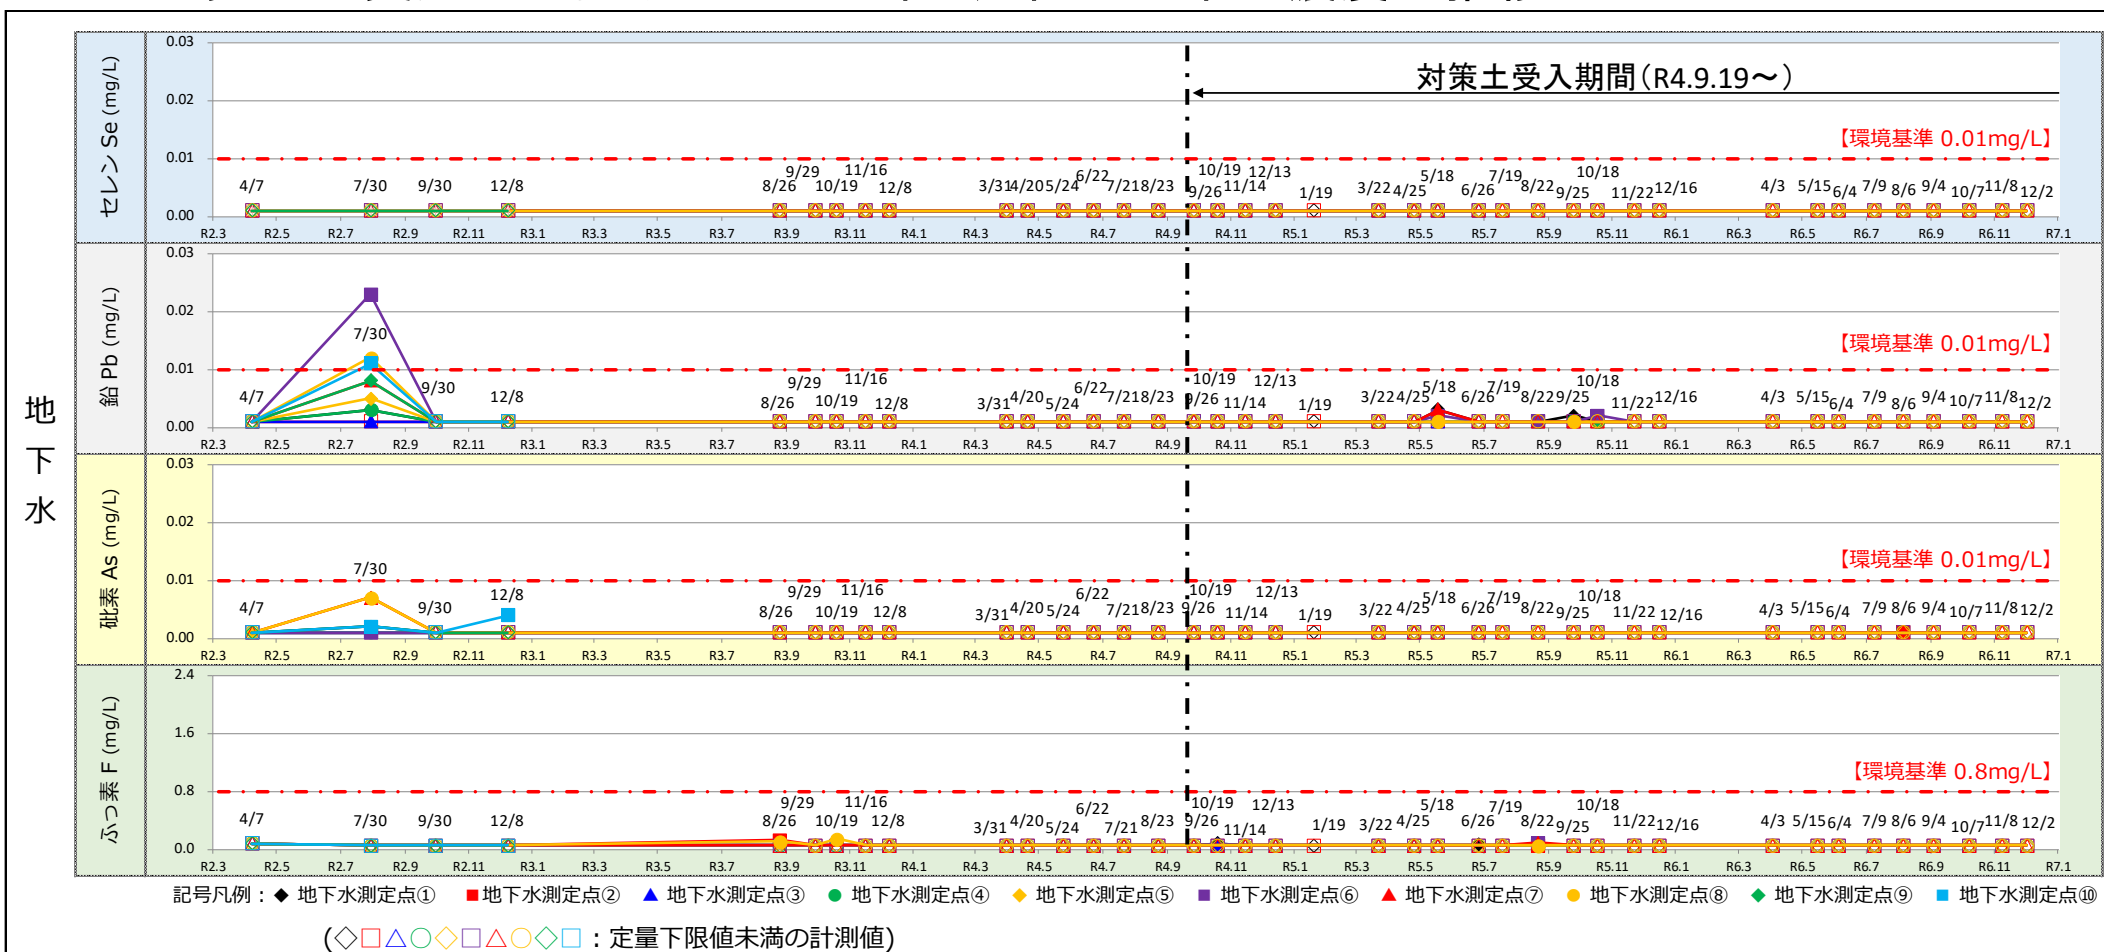
※定量下限値未満の計測値は定量下限値(セレン・鉛・砒素:0.001mg/L、ふっ素:0.05mg/L(R2.4.7のみ0.08mg/L))として記載しています。

※ R4.1～R4.2、R5.2、R6.1～R6.3は積雪により人が立ち入れなかったため採水していません。

※ R2.7.30の鉛の計測結果が基準値を超過していますが、対策土搬入前のため、対策土による影響ではないと考えております。

※ 地下水測定点⑨、⑩については、盛土に支障するため、対策土受入開始前のR2.12に撤去しました。

※地下水測定点③については、盛土に支障するため、付近の盛土開始前のR5.7に撤去しました。
