# 対策土受入地のモニタリング結果 <八雲町黒岩地区C>

## ○ モニタリング結果(地下水)

### 発生土受入地におけるセレン・鉛・砒素・ふっ素の濃度の推移

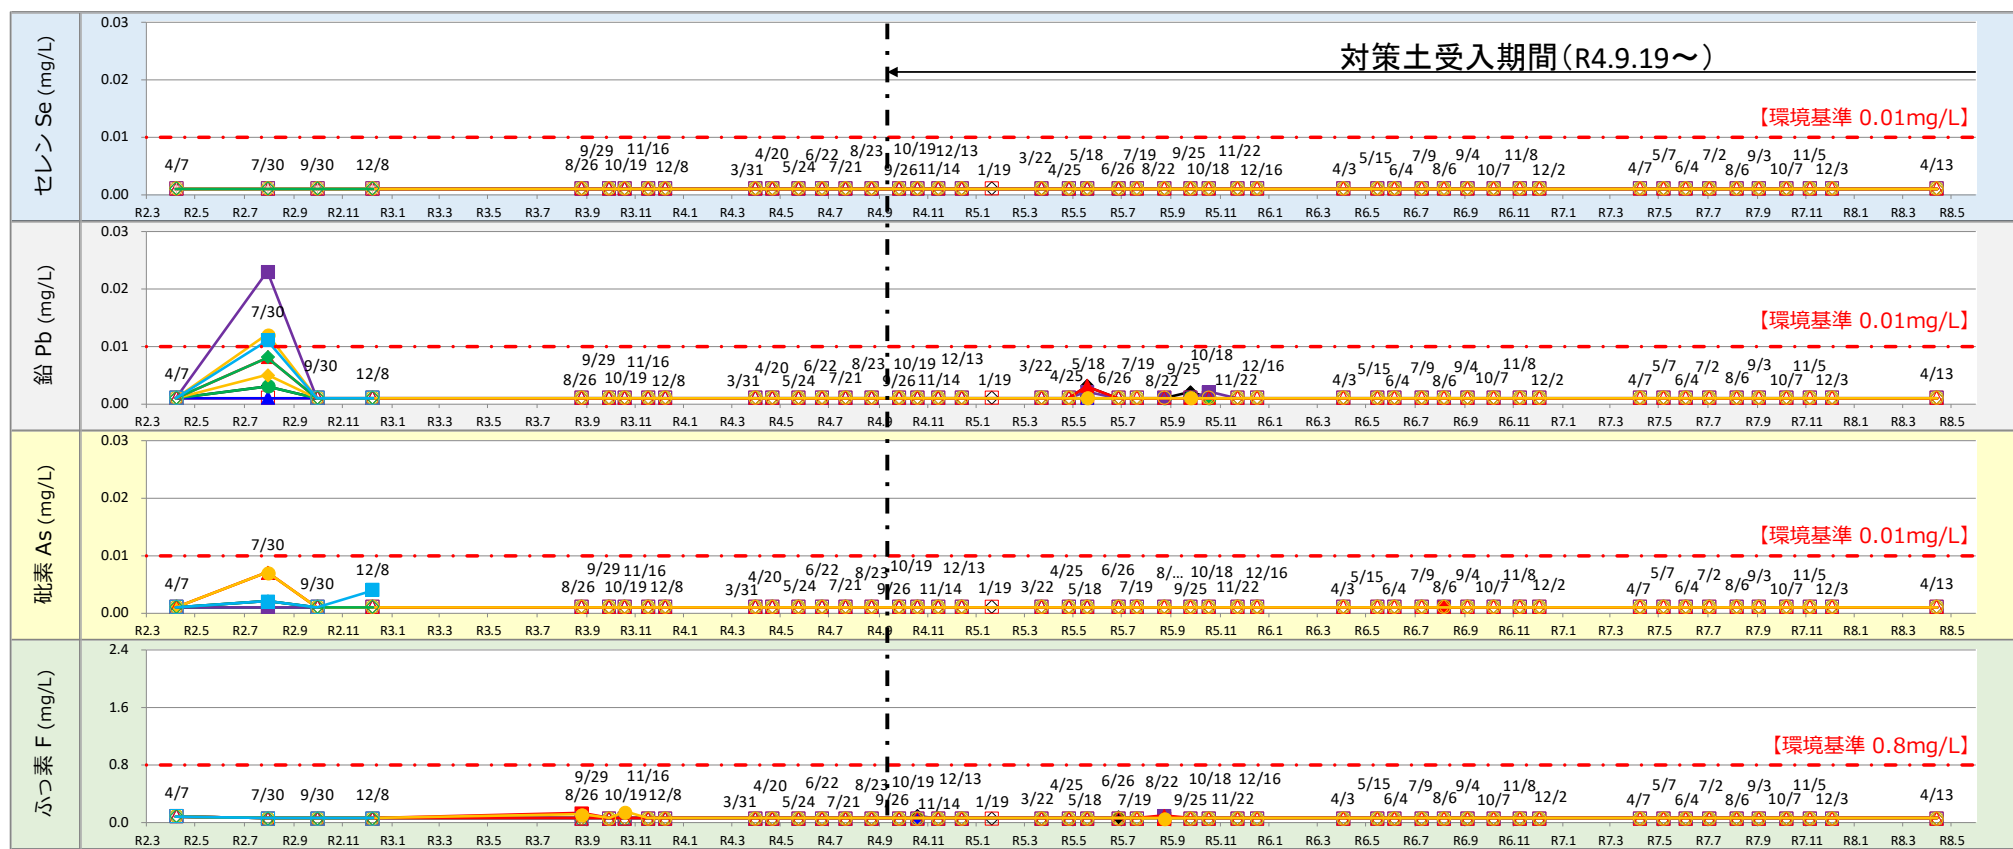
(◇◇◇◇◇◇◇◇◇◇: 定量下限値未満の計測値)

※ 定量下限値未満の計測値は定量下限値(セレン・鉛・砒素:0.001mg/L、ふっ素:0.05mg/L (R2.4.7のみ0.08mg/L))として記載しています。

※ R4.1~R4.2、R5.2、R6.1~R6.3、R7.1~R7.3、R8.1~R8.3は積雪により人が立ち入れなかったため採水しておりません。

※ 地下水測定点⑨、⑩については、盛土に支障するため、対策土受入開始前のR2.12に撤去しました。

※ 地下水測定点③については、盛土に支障するため、付近の盛土開始前のR5.7に撤去しました。

(考察) R2.7.30の鉛の計測結果が基準値を超過していますが、対策土搬入前のため、対策土による影響ではないと考えております。

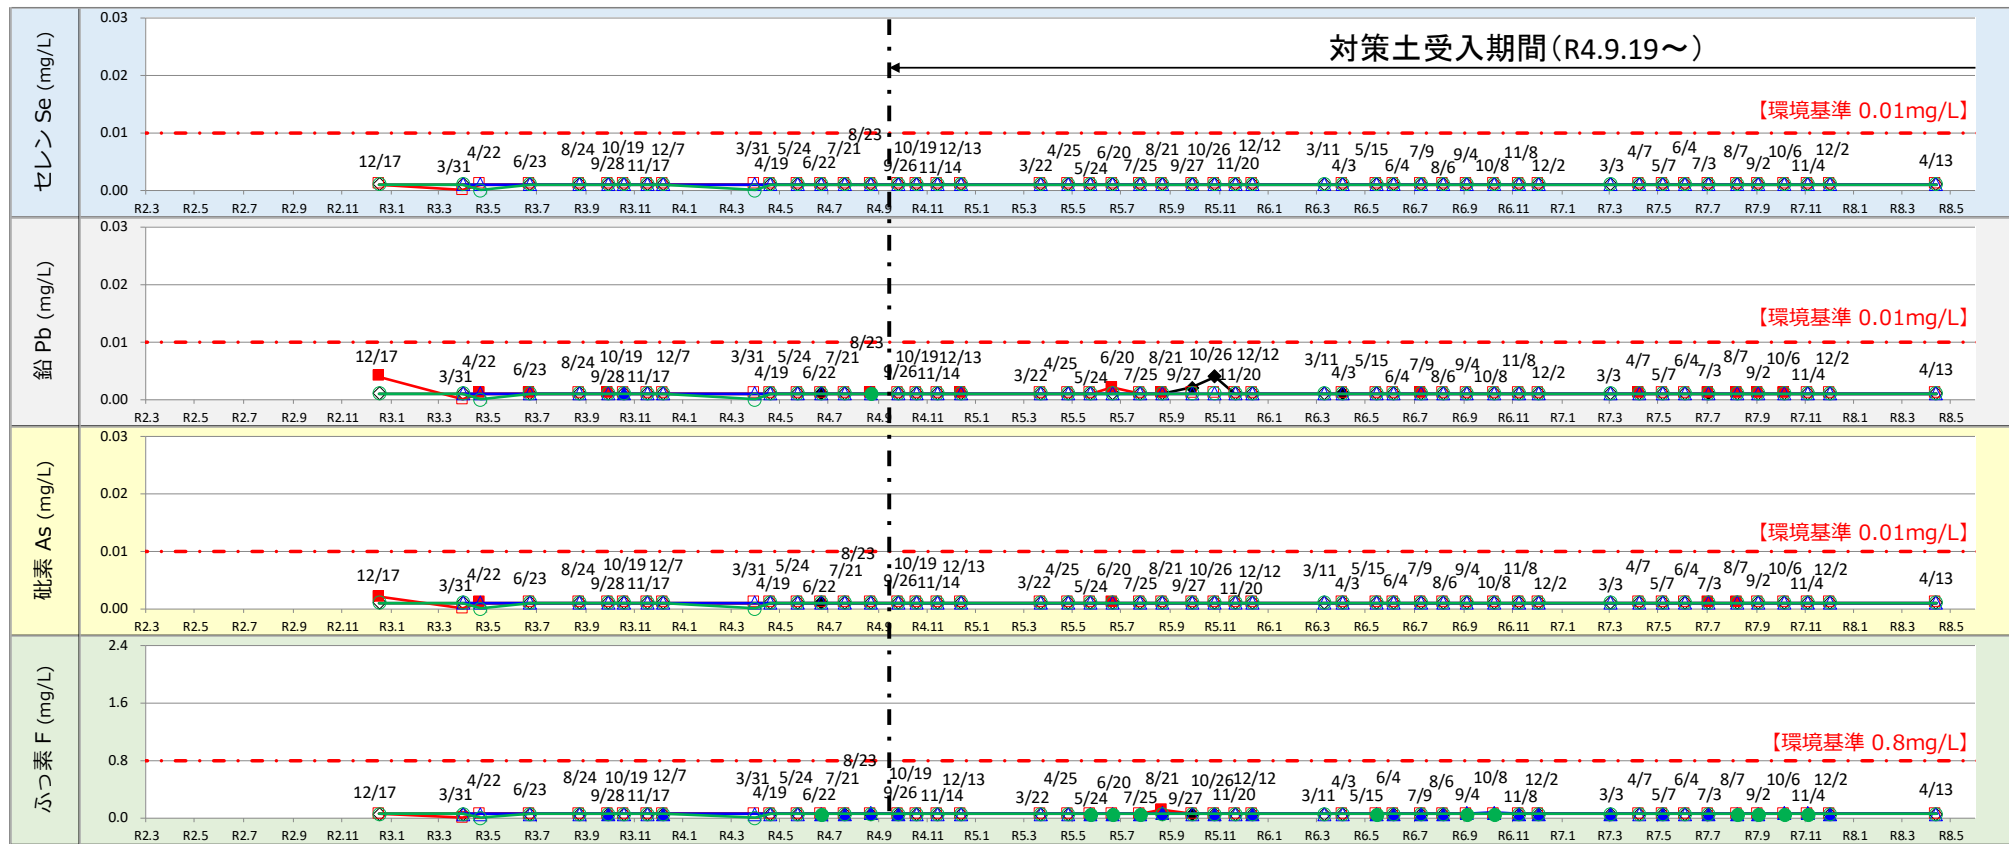
### 発生土受入地におけるセレン・鉛・砒素・ふっ素の濃度の推移

※ 定量下限値未満の計測値は定量下限値(セレン・鉛・砒素:0.001mg/L、ふっ素:0.05mg/L (R2.4.7のみ0.08mg/L))として記載しています。

※ R4.1～R4.2、R5.1～R5.2、R6.1～R6.2、R7.1～R7.2、R8.1～R8.3は積雪により人が立ち入れなかったため採水しておりません。

※ グラフ凡例の上流、下流の記載は、受入地に対して、上流側の測定点か、下流側の測定点かを表すものです。
