対策土受入地のモニタリング結果 <八雲町鉛川地区>

○ モニタリング結果(地下水) 発生土受入地における砒素の濃度の推移

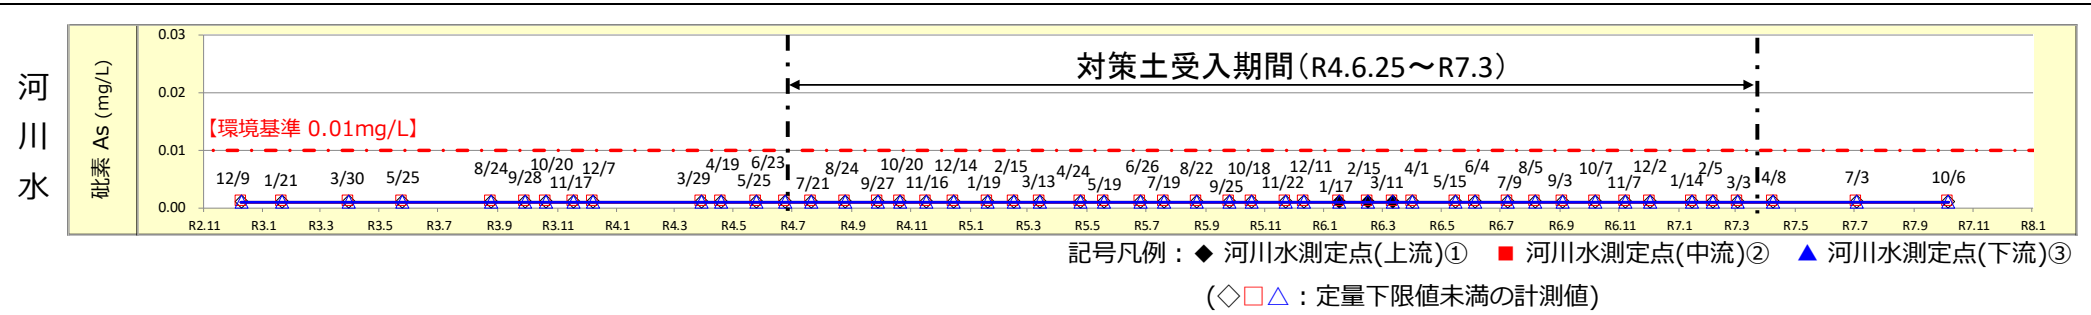
○ モニタリング結果(河川水) 発生土受入地における砒素の濃度の推移

※ 定量下限値未満の計測値は定量下限値(砒素:0.001mg/L)として記載しています。

※ 盛土の造成完了により、R7.4月から年4回の計測に変更しています。

※ グラフ凡例の上流、中流、下流の記載は、受入地に対して、上流側の測定点か、中流側の測定点か、下流側の測定点かを表すものです。
