# 対策土受入地のモニタリング結果 <長万部町富野地区>

## ○ モニタリング結果(河川水)

### 発生土受入地におけるセレン・鉛・砒素・カドミウム・ふっ素の濃度の推移

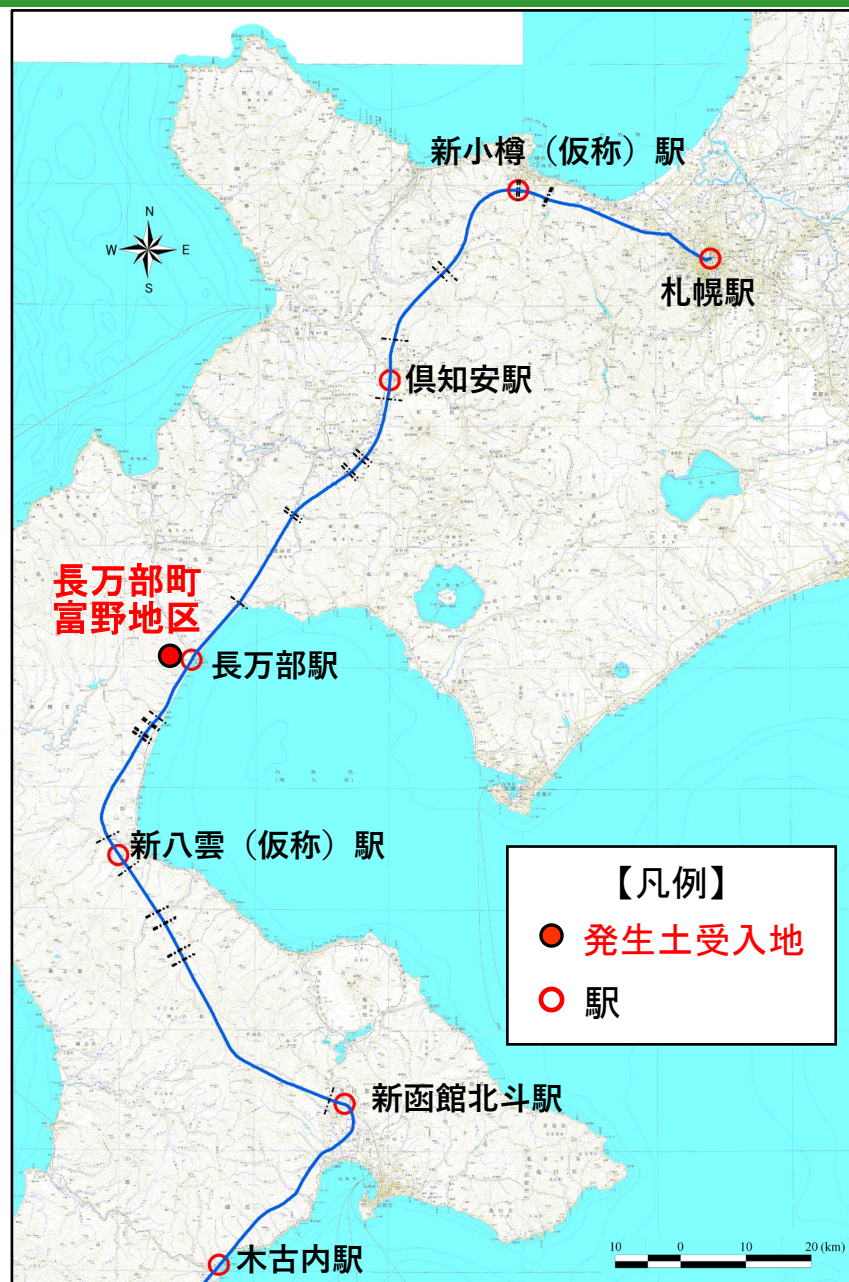
発生土受入地におけるセレン・鉛・砒素・カドミウム・ふっ素の濃度の推移
