# 対策土受入地のモニタリング結果 <長万部町富野地区>

## ○ モニタリング結果(河川水)

### 発生土受入地におけるセレン・鉛・砒素・カドミウム・ふっ素の濃度の推移

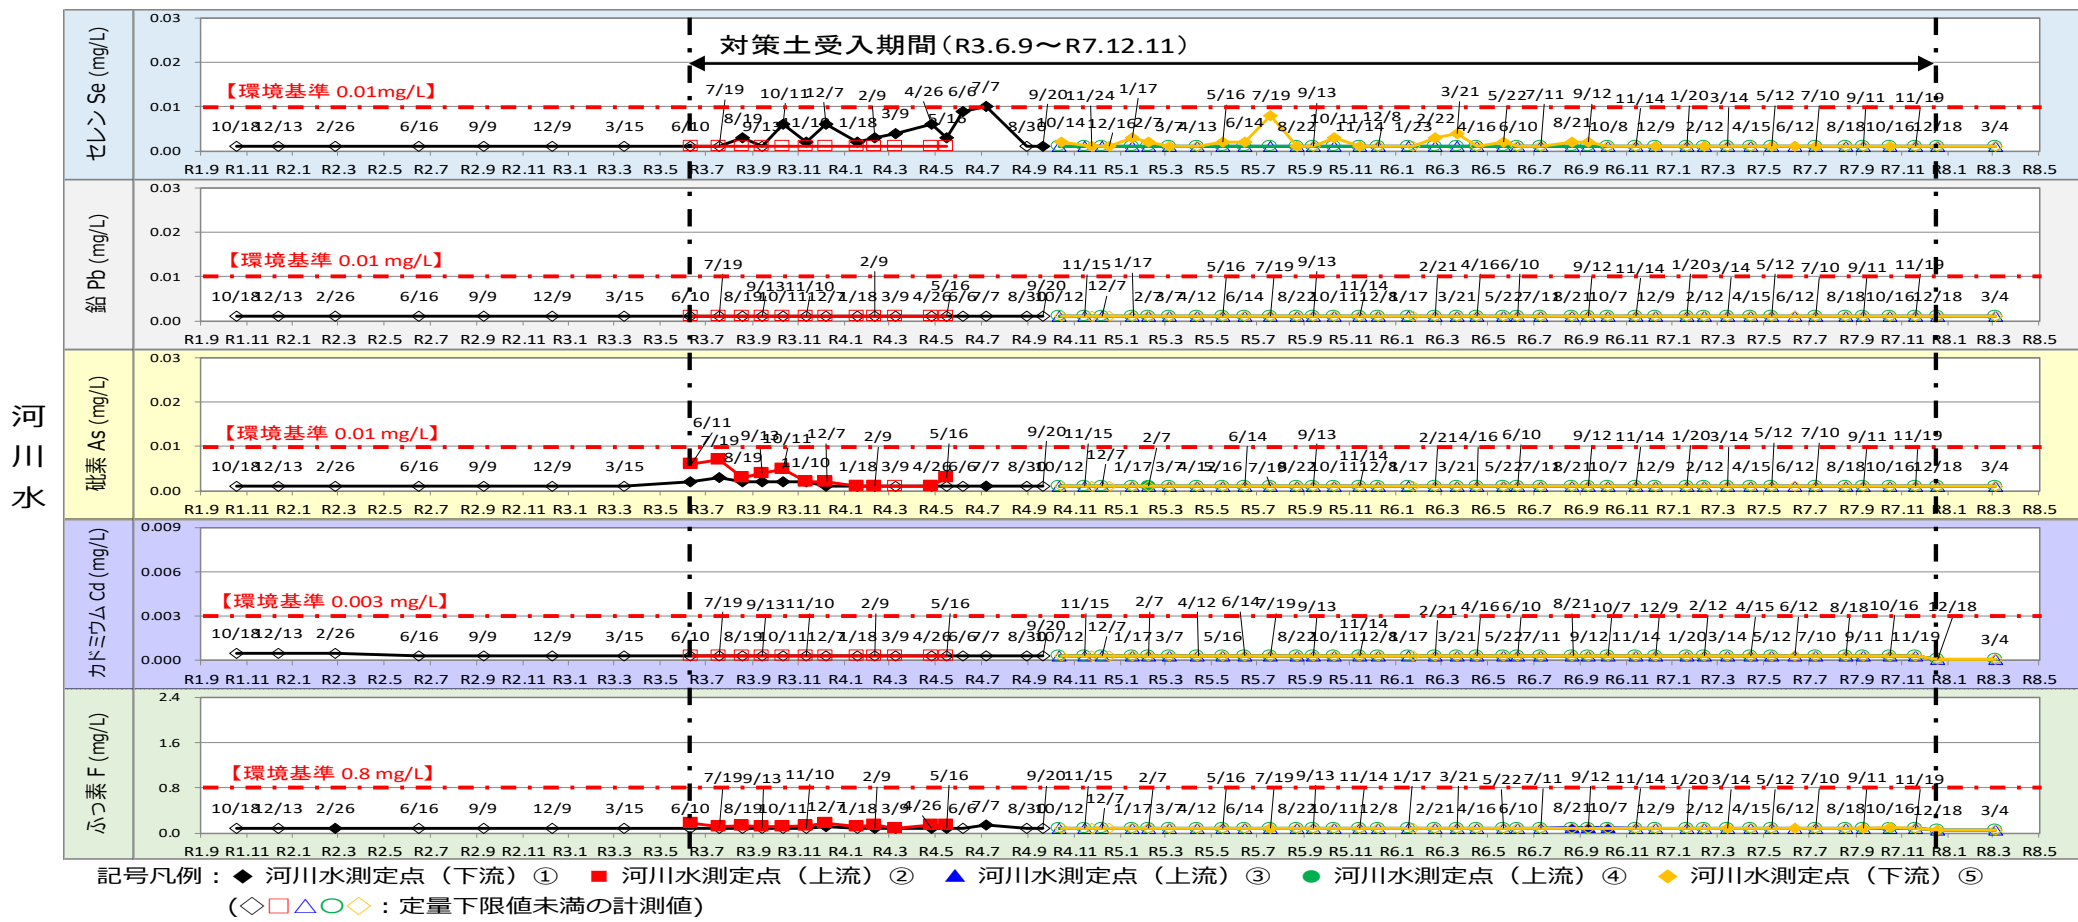
※定量下限値未満の計測値は、定量下限値(セレン・鉛・砒素:0.001mg/L、カドミウム:0.0003mg/L(R7.11以前)、0.0001mg/L(R7.12以降)、ふっ素:0.08mg/L(R7.11以前)、0.05mg/L(R7.12以降))として記載しています。

※河川水測定点②は、R4.6～R4.9にかけて湧水のため採水しておりません。湧水が継続していたため、河川水測定点②での測定を取りやめ、R4.10以降新たに地下水測定点③および④での測定を開始しました。

※河川水測定点①は、工事用道路設置に伴い支障したためR4.9で測定を取りやめ、R4.10以降新たに地下水測定点⑤での測定を開始しました。

※グラフ凡例の上流、下流の記載は、受入地に対して、上流側の測定点か、下流側の測定点かを表すものです。

※盛土造成完了に伴いR8.1月から年4回の計測に変更しています。
