# 対策土受入地のモニタリング結果 <長万部町共立地区A>

## ○ モニタリング結果(地下水) 発生土受入地におけるセレン・砒素の濃度の推移

## ○ モニタリング結果(河川水) 発生土受入地におけるセレン・砒素の濃度の推移

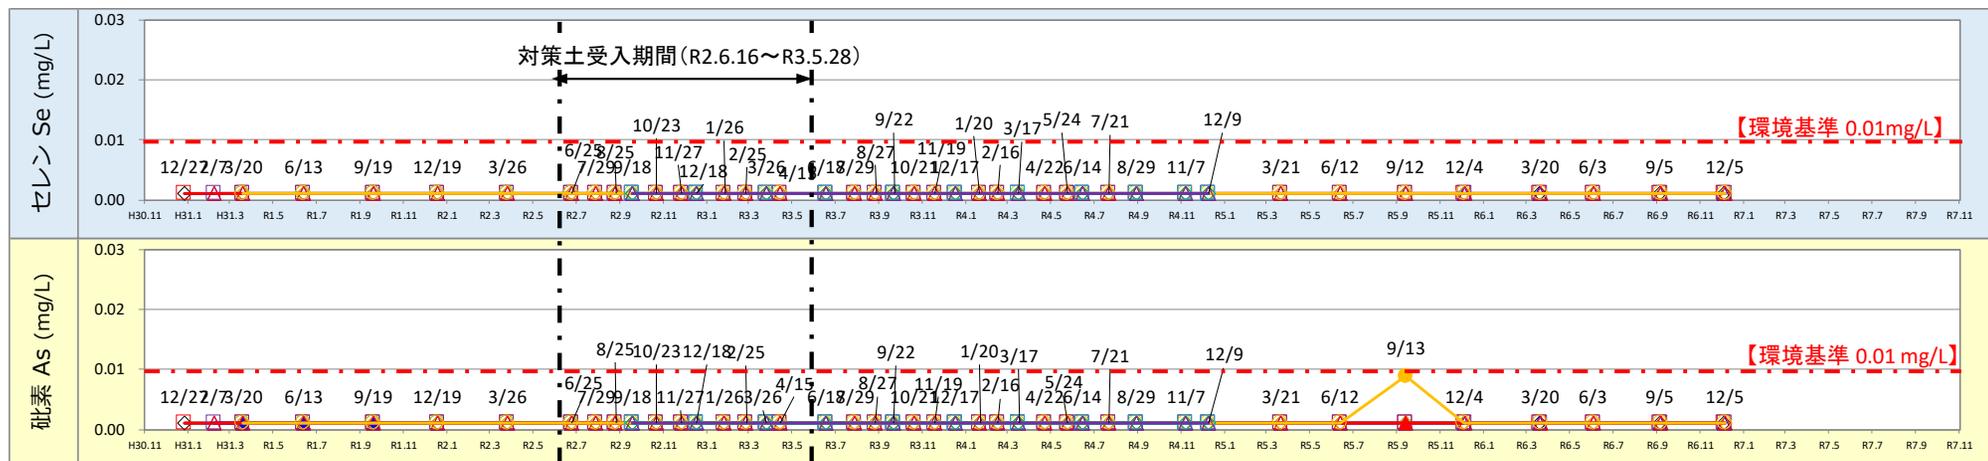
記号凡例：◆ 地下水測定点① ■ 地下水測定点② ▲ 地下水測定点③ ● 地下水測定点④ ◆ 地下水測定点⑤ ■ 地下水測定点⑥ ▲ 地下水測定点⑦ ● 地下水測定点⑧  
(◇ □ △ ○ ◇ □ △ ○ : 定量下限値未満の計測値)

※定量下限値未満の計測値は定量下限値(0.001mg/L)として記載しています。

※盛土は土地所有者に返地しているため、R6.12でモニタリングを終了しています。

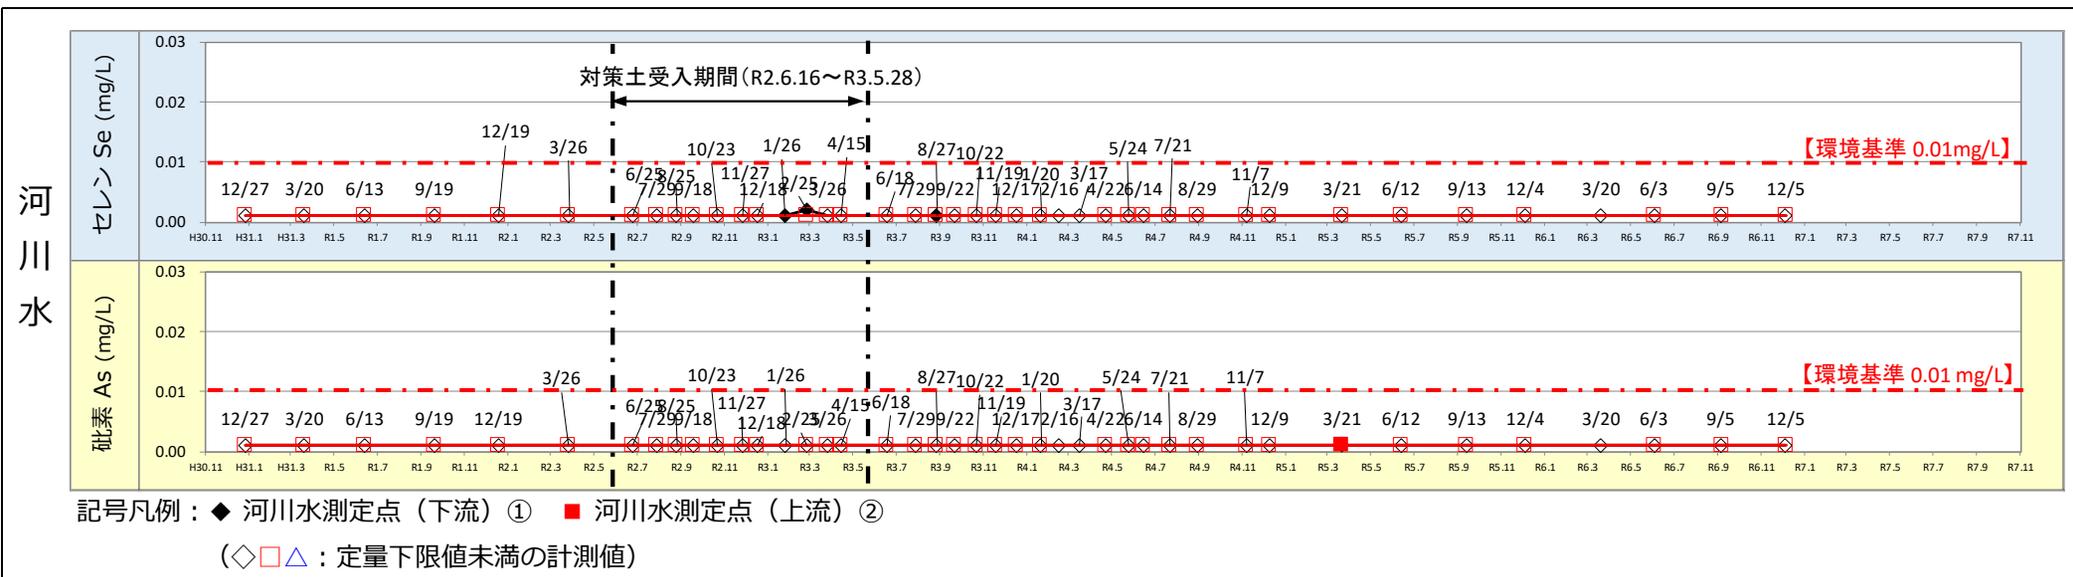
※定量下限値未満の計測値は定量下限値(0.001mg/L)として記載しています。

※盛土は土地所有者に返地しているため、R6.12でモニタリングを終了しています。

※グラフ凡例の上流、下流の記載は、受入地に対して、上流側の測定点か、下流側の測定点かを表すものです。
