対策土受入地のモニタリング結果 <長万部町共立地区B>

○ モニタリング結果(地下水)

発生土受入地におけるセレン・鉛・砒素の濃度の推移

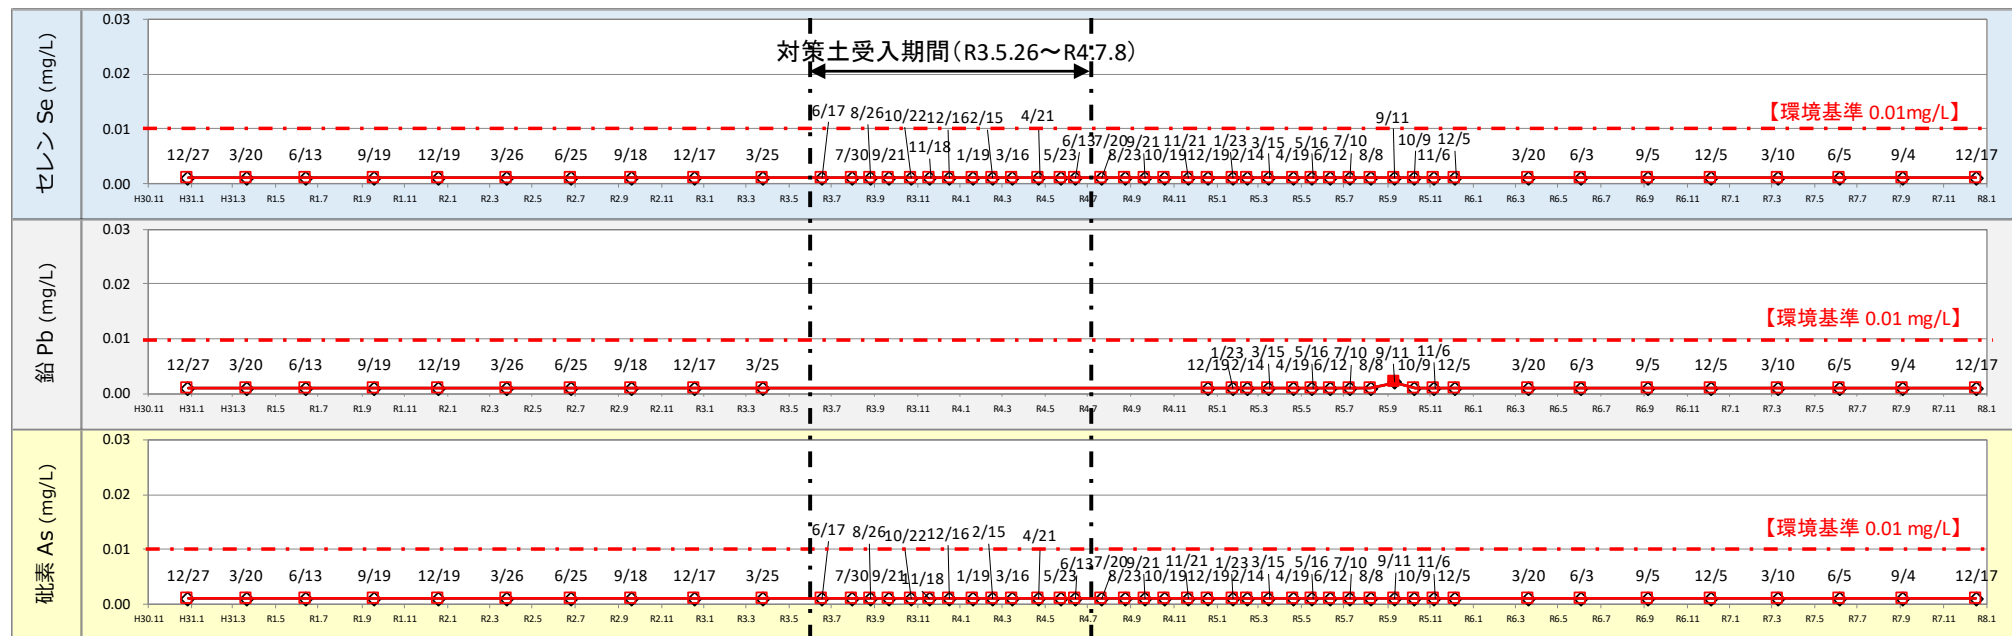
○ モニタリング結果(河川水) 発生土受入地におけるセレン・鉛・砒素の濃度の推移

記号凡例：◆河川水測定点(下流)① ■河川水測定点(上流)②

(◇□：定量下限値未満の計測値)

※定量下限値未満の計測値は定量下限値(セレン・鉛・砒素:0.001mg/L)として記載しています。

※盛土の造成を完了したため、R6.1以降は年4回の計測に変更しています。

※グラフ凡例の上流、下流の記載は、受入地に対して、上流側の測定点か、下流側の測定点かを表すものです。

※盛土施工完了後、2年間以上基準超過やその傾向等が確認されなかったため、R7.12でモニタリングを終了しています。
