対策土受入地のモニタリング結果 <長万部町共立地区C>

○ モニタリング結果(地下水)

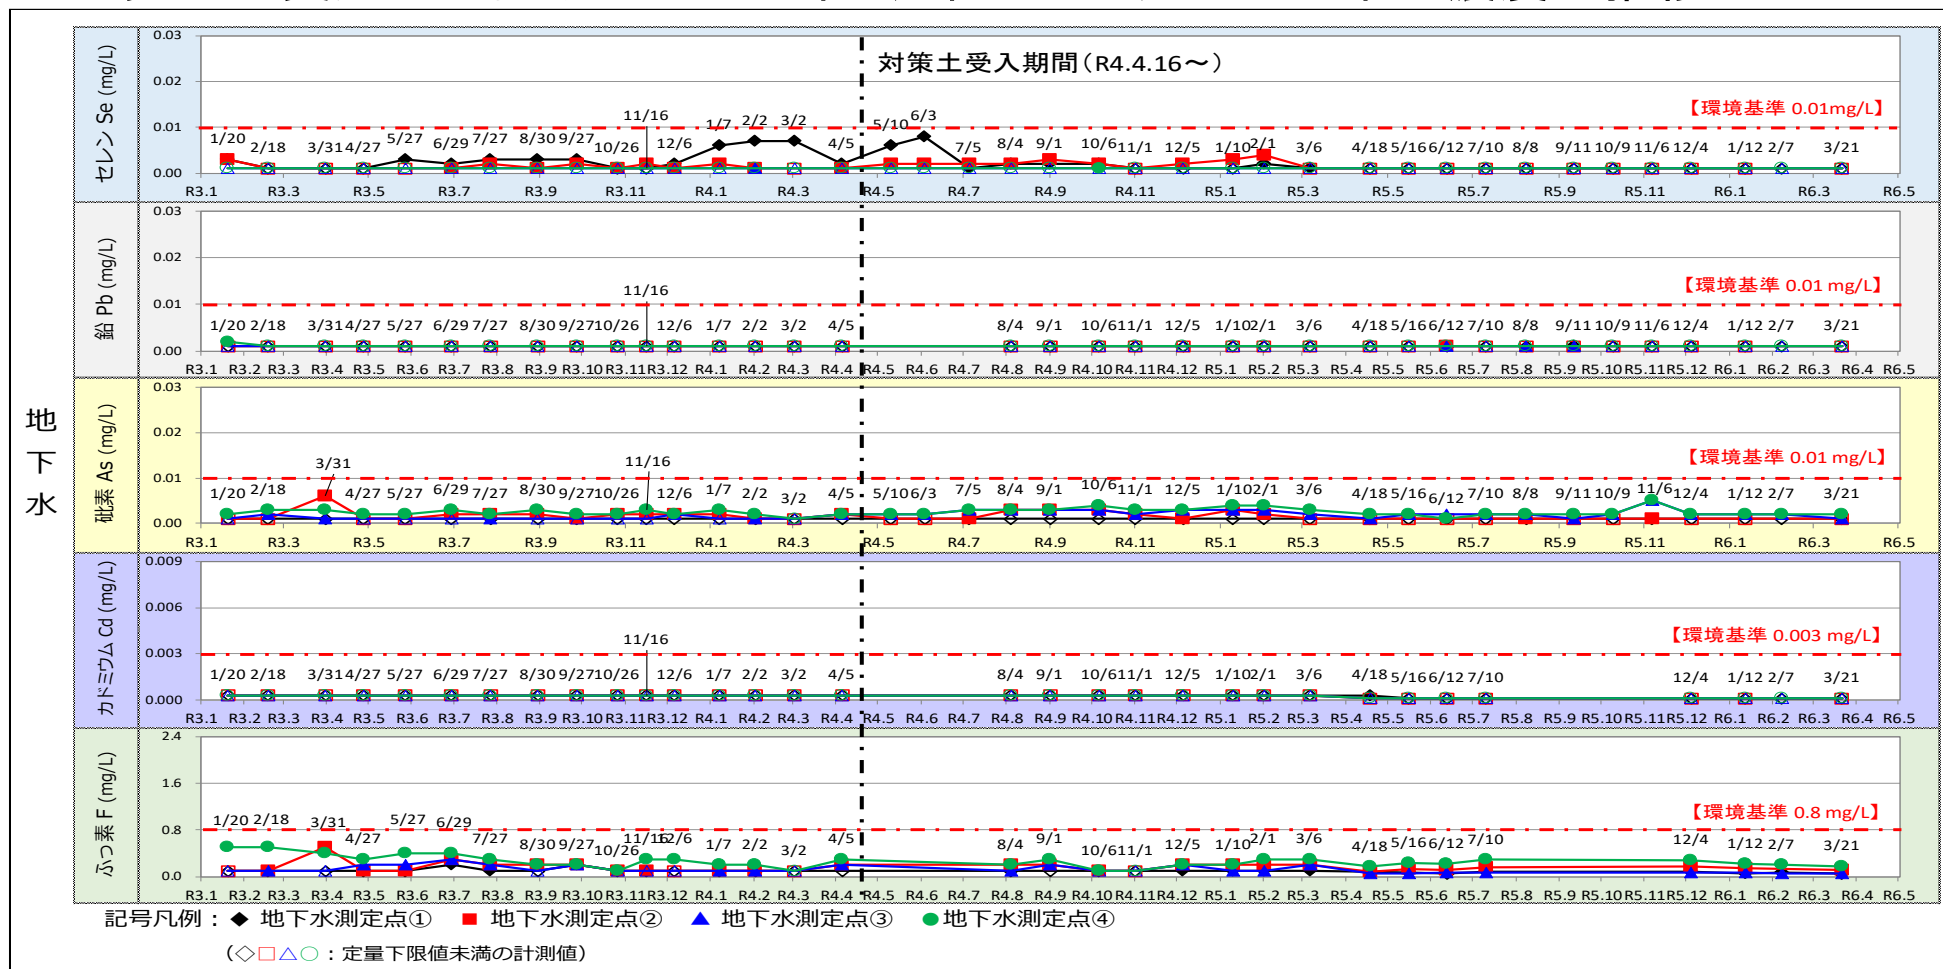
発生土受入地におけるセレン・鉛・砒素・カドミウム・ふっ素の濃度の推移

※ 定量下限値未満の計測値は定量下限値(セレン・鉛・砒素:0.001mg/L、カドミウム:0.0003mg/L、ふっ素:0.08mg/L)として記載しています。

※ R4.7より鉛を含む対策土の受入れを開始したため、R4.8から受入期間中のモニタリング項目に鉛を追加しました。

※ R5.8~R5.11の間、カドミウムとふっ素が欠測しております。その前後の測定値から異常は発生していないものと想定しております。

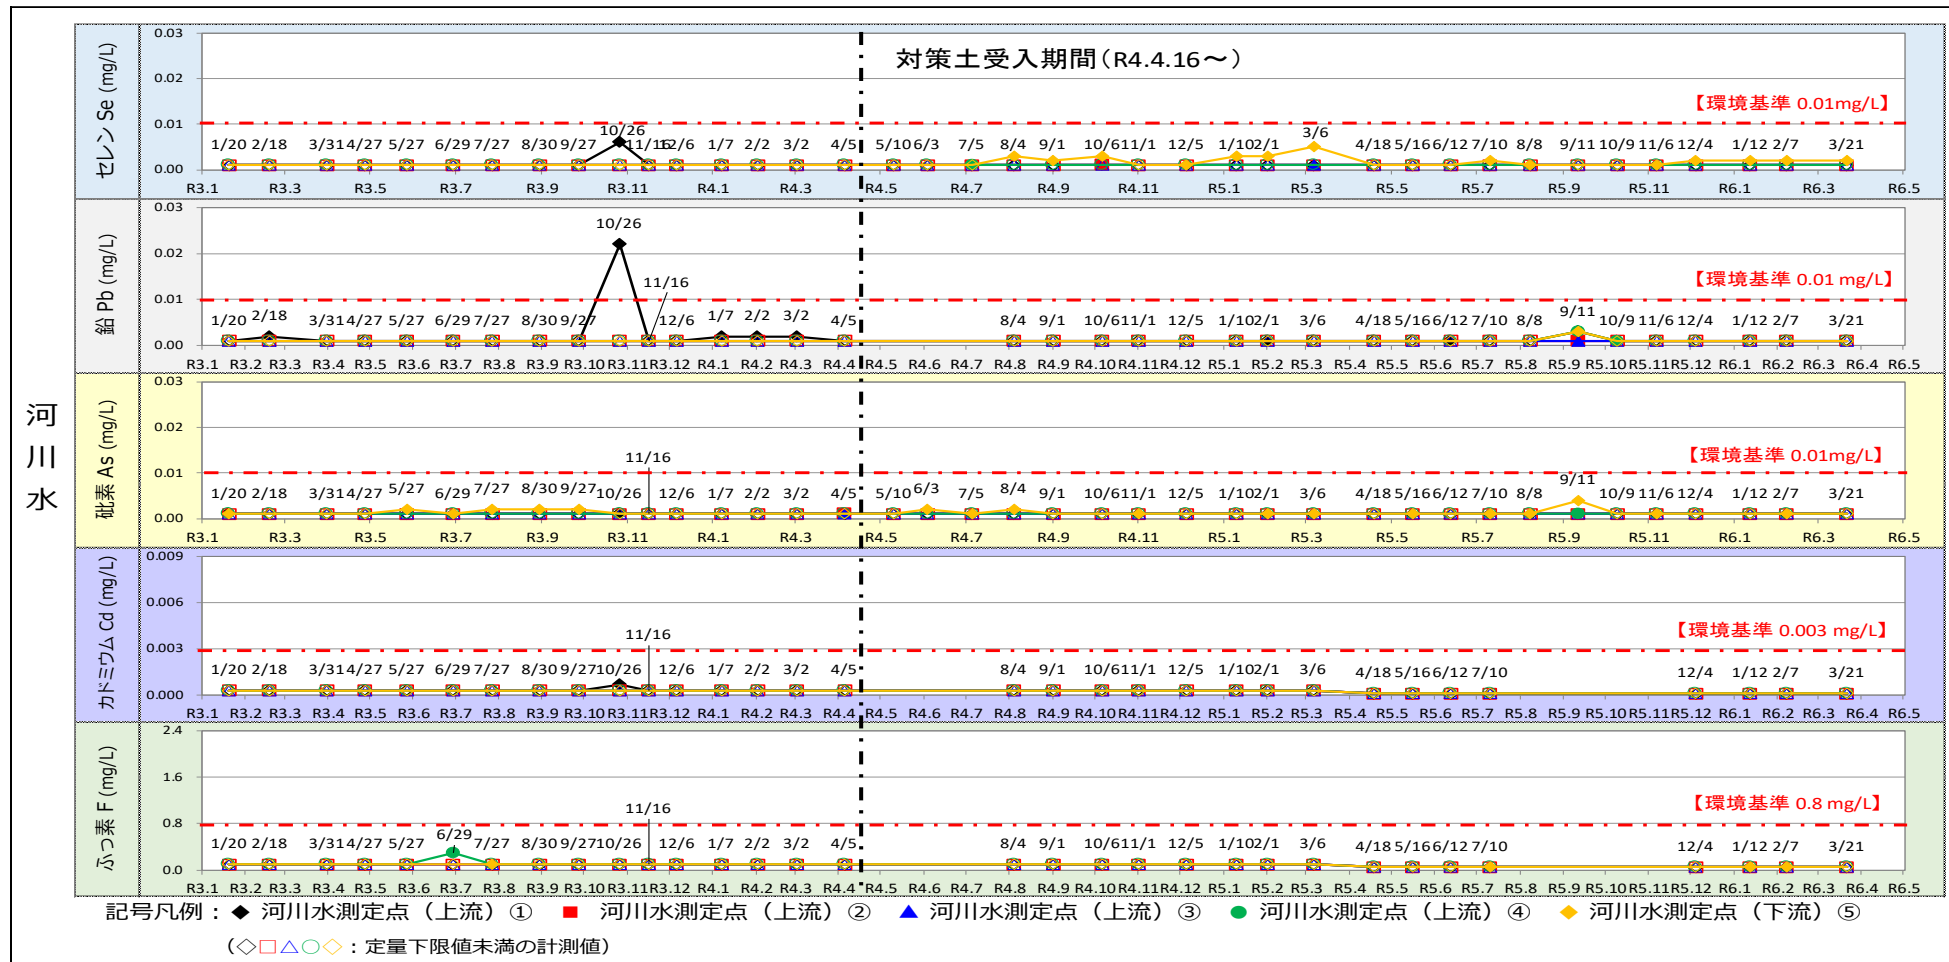
○ モニタリング結果(河川水)

発生土受入地におけるセレン・鉛・砒素・カドミウム・ふっ素の濃度の推移

※ 定量下限値未満の計測値は定量下限値(セレン・鉛・砒素:0.001mg/L、カドミウム:0.0003mg/L、ふっ素:0.08mg/L)として記載しています。

※ R3.10.26に鉛の計測結果が基準値を超過していますが、対策土搬入前のため、対策土による影響ではございません。

※ R4.7より鉛を含む対策土の受入れを開始したため、R4.8から受入期間中のモニタリング項目に鉛を追加しました。

※ R5.8~R5.11の間、カドミウムとふっ素が欠測しております。その前後の測定値から異常は発生していないものと想定しております。
