# 対策土受入地のモニタリング結果 <長万部町共立地区C>

## ○ モニタリング結果(地下水)

## ○ モニタリング結果（河川水）

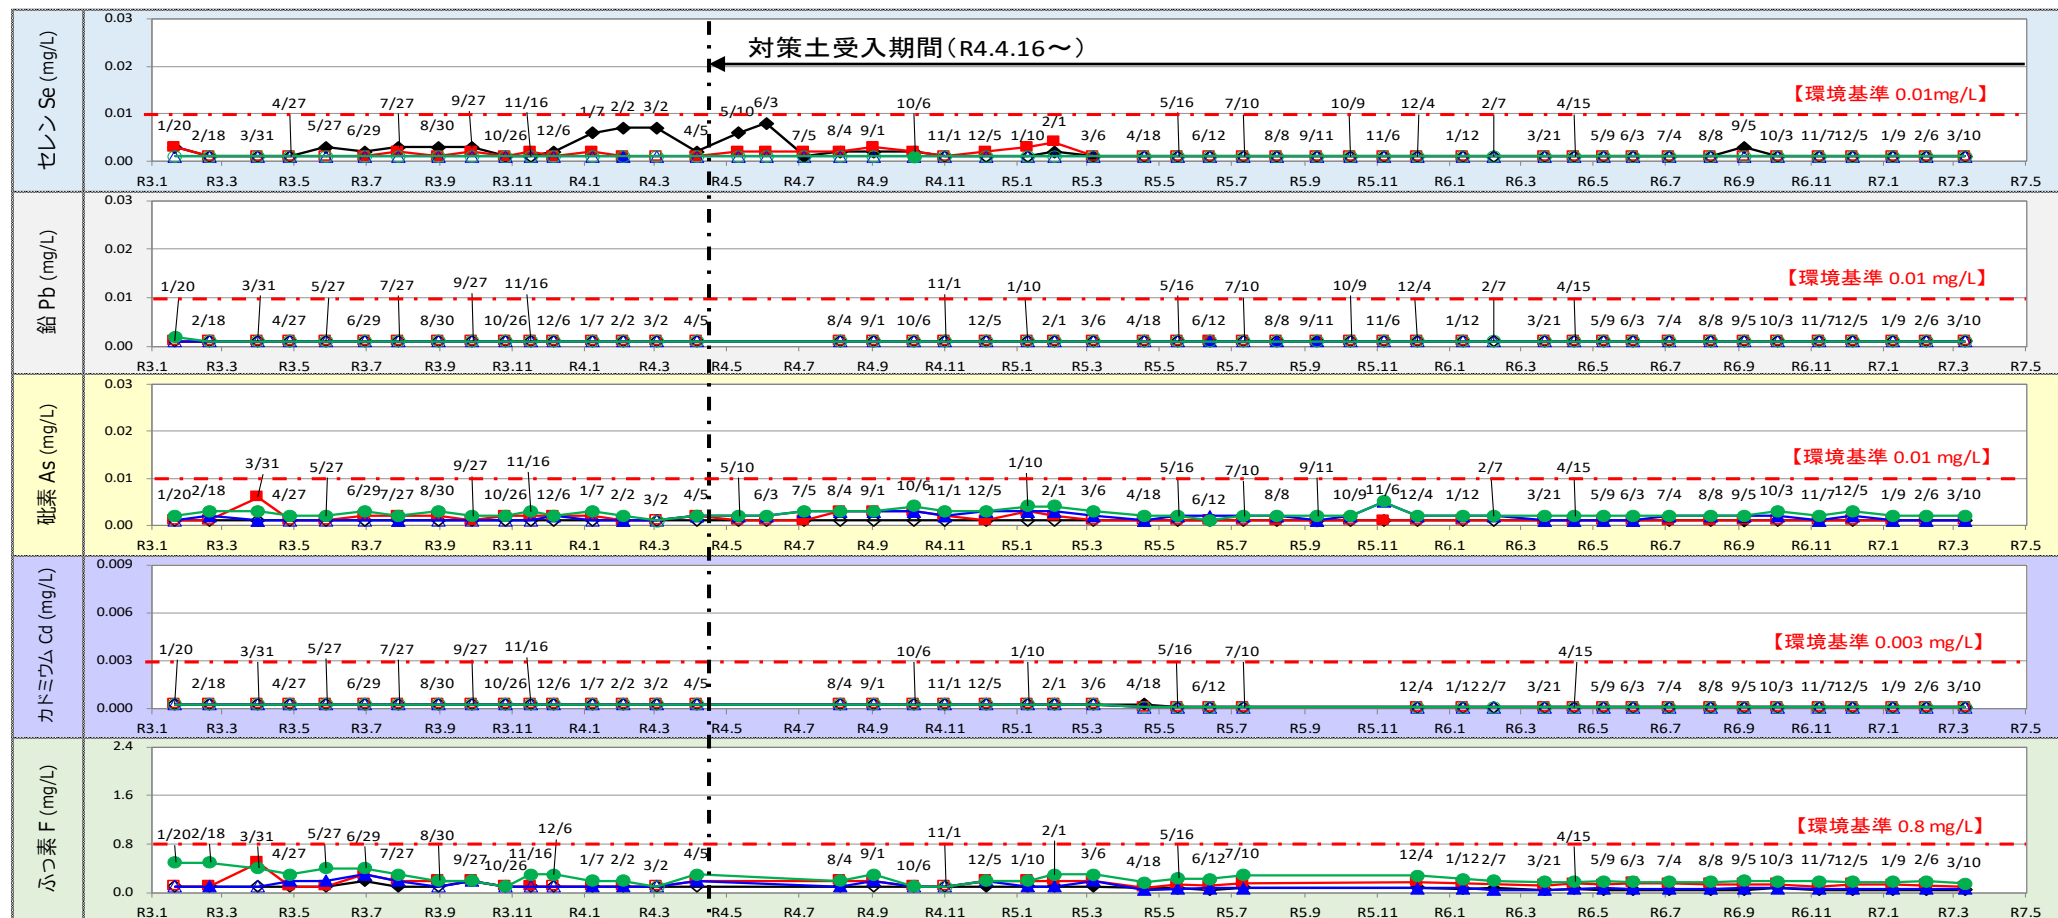
発生土受入地におけるセレン・鉛・砒素・カドミウム・ふっ素の濃度の推移

※定量下限値未満の計測値は定量下限値(セレン・鉛・砒素:0.001mg/L、カドミウム:0.0003mg/L、ふっ素:0.08mg/L)として記載しています。

※R4.7より鉛を含む対策土の受入れを開始したため、R4.8から受入期間中のモニタリング項目に鉛を追加しました。

※R5.8~R5.11の間、カドミウムとふっ素が欠測しております。その前後の測定値から異常は発生していないものと想定しております。

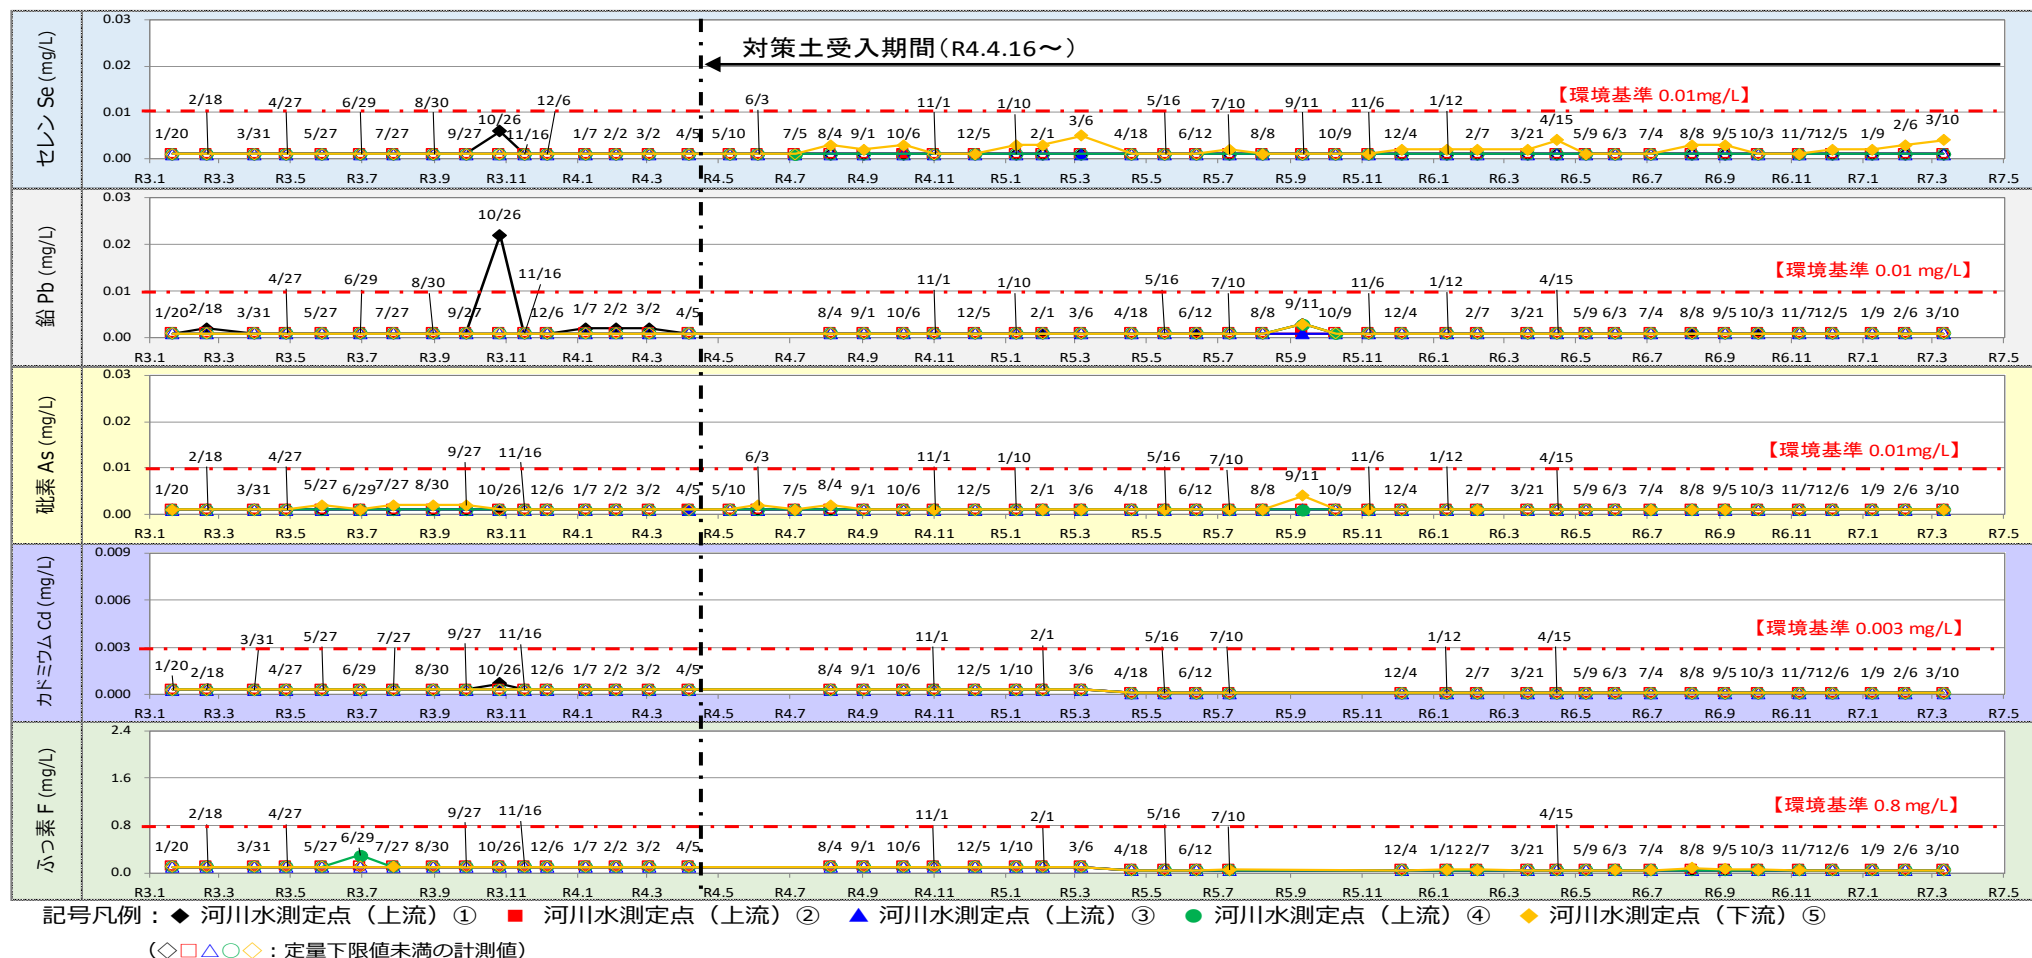
## 発生土受入地におけるセレン・鉛・砒素・カドミウム・ふっ素の濃度の推移

※定量下限値未満の計測値は定量下限値(セレン・鉛・砒素:0.001mg/L、カドミウム:0.0003mg/L、ふっ素:0.08mg/L)として記載しています。

※R3.10.26に鉛の計測結果が基準値を超過していますが、対策土搬入前のため、対策土による影響ではございません。

※R4.7より鉛を含む対策土の受入れを開始したため、R4.8から受入期間中のモニタリング項目に鉛を追加しました。

※R5.8～R5.11の間、カドミウムとふっ素が欠測しております。その前後の測定値から異常は発生していないものと想定しております。

※グラフ凡例の上流、下流の記載は、受入地に対して、上流側の測定点か、下流側の測定点かを表すものです。
