対策土受入地のモニタリング結果 <長万部町静狩地区A>

○ モニタリング結果(地下水)

発生土受入地における砒素の濃度の推移

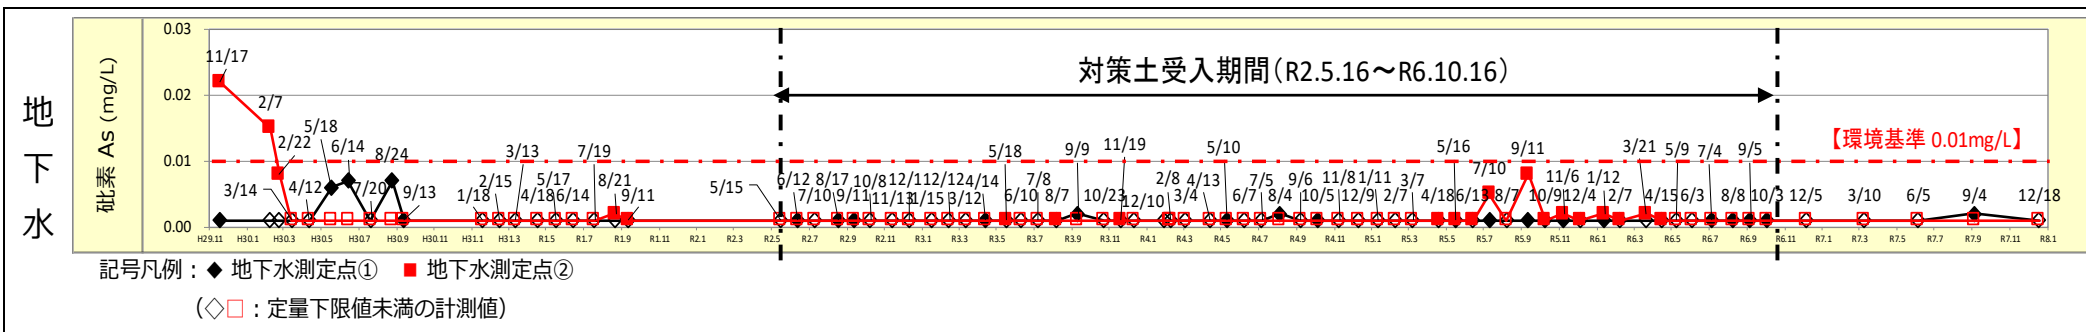
※定量下限値未満の計測値は定量下限値(砒素:0.001mg/L)として記載しています。
 ※盛土の造成を完了したため、R6.11以降は年4回の計測に変更しています。

・ H29.11.17及びH30.2.7の計測結果が基準値を超過していますが、対策土搬入前のため、対策土による影響ではございません。

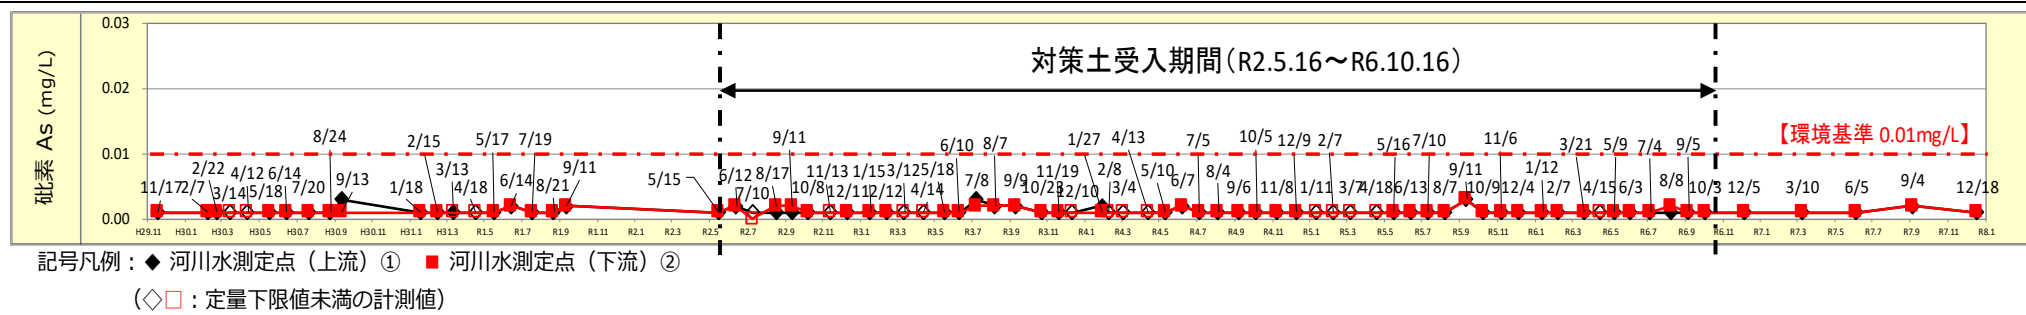
発生土受入地における砒素の濃度の推移

※定量下限値未満の計測値は定量下限値(砒素:0.001mg/L)として記載しています。

※グラフ凡例の上流、下流の記載は、受入地に対して、上流側の測定点か、下流側の測定点かを表すものです。

※盛土の造成を完了したため、R6.11以降は年4回の計測に変更しています。
