# 対策土受入地のモニタリング結果 <長万部町静狩地区A>

## ○ モニタリング結果(地下水)

### 発生土受入地における砒素の濃度の推移

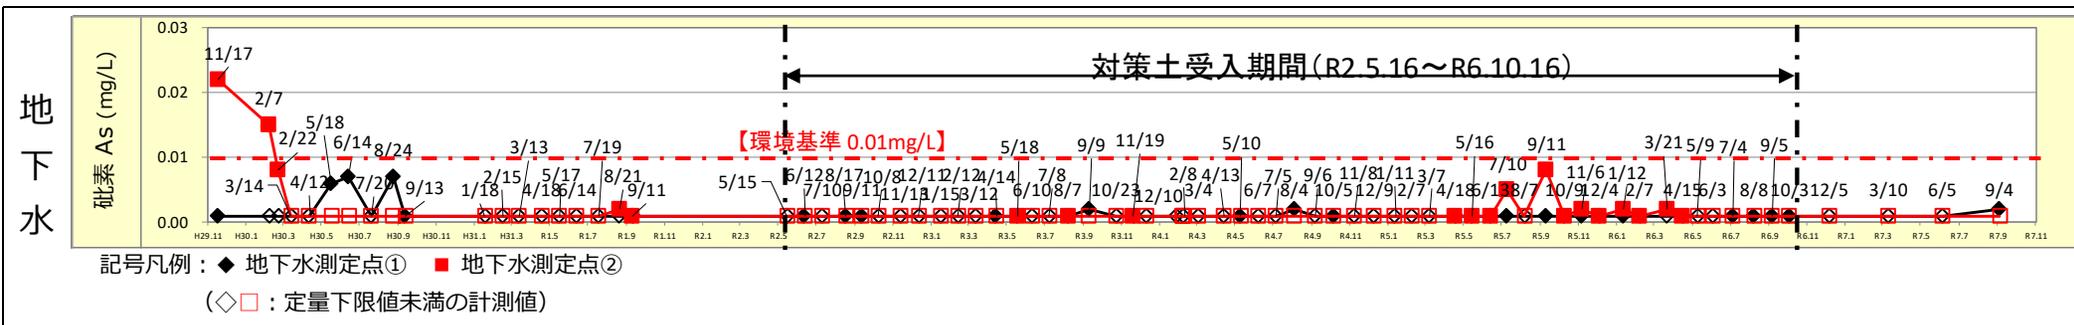
※定量下限値未満の計測値は定量下限値(0.001mg/L)として記載しています。  
 ※盛土の造成を完了したため、R6.11以降は年4回の測定頻度に変更しています。

・ H29.11.17及びH30.2.7の計測結果が基準値を超過していますが、対策土搬入前のため、対策土による影響ではございません。

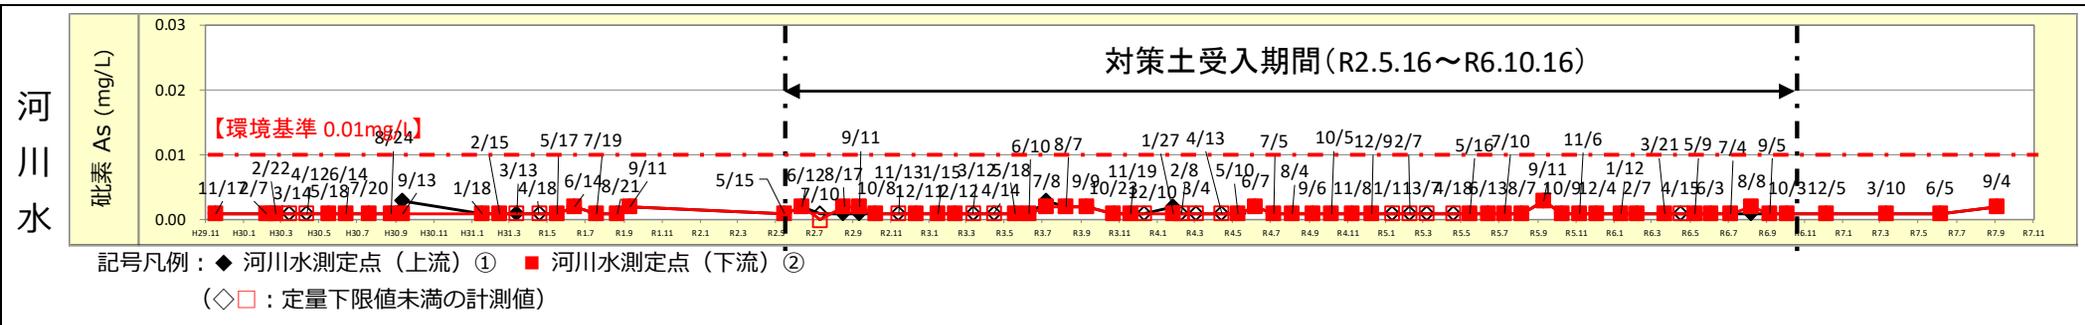
### 発生土受入地における砒素の濃度の推移

※定量下限値未満の計測値は定量下限値 (0.001mg/L) として記載しています。

※グラフ凡例の上流、下流の記載は、受入地に対して、上流側の測定点か、下流側の測定点かを表すものです。

※盛土の造成を完了したため、R6.11以降は年4回の測定頻度に変更しています。
