# 対策土受入地のモニタリング結果 <赤井川村富田地区>

## 発生土受入地におけるカドミウム・鉛・砒素の濃度の推移

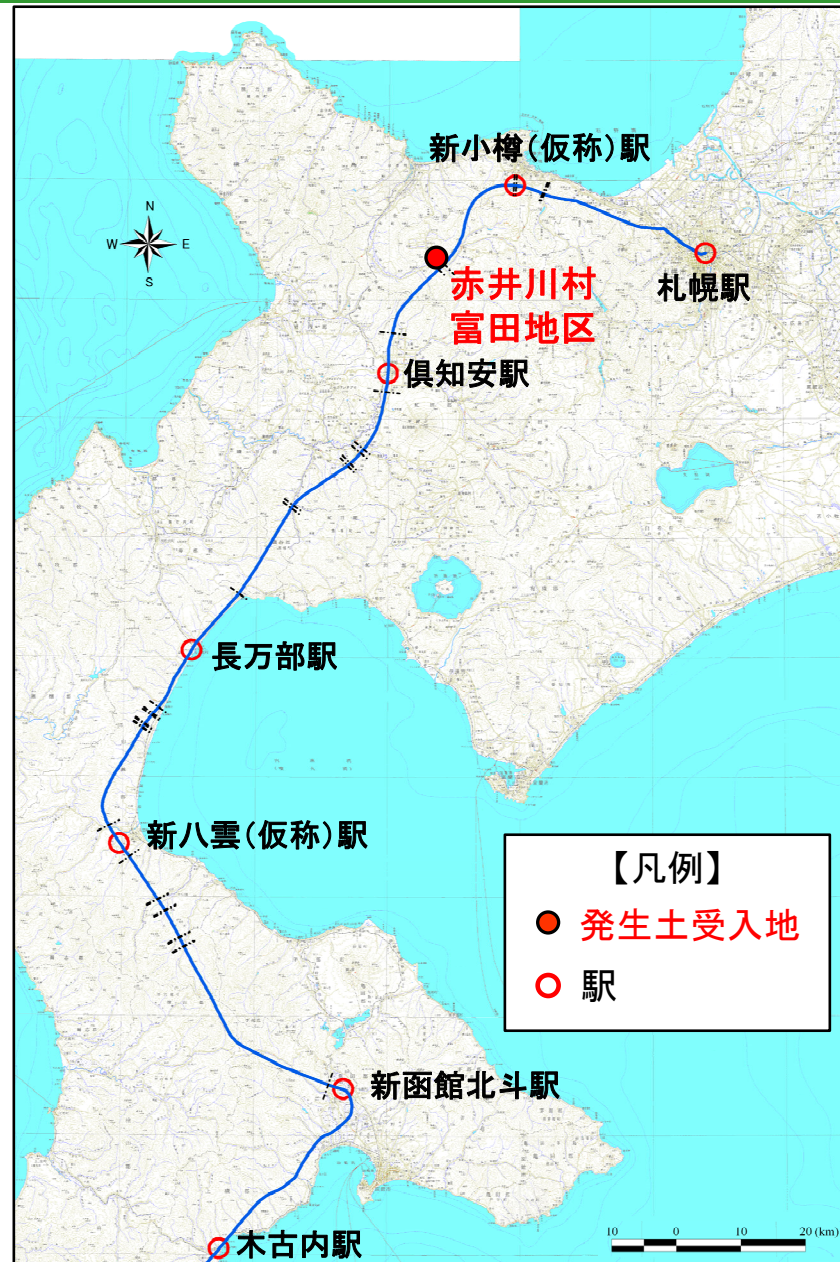
- ・ R2.11.17、R3.5.12、R3.6.25、R3.7.9に鉛、砒素の計測結果が基準値を超過していますが、対策土搬入前のため、対策土による影響ではございません。

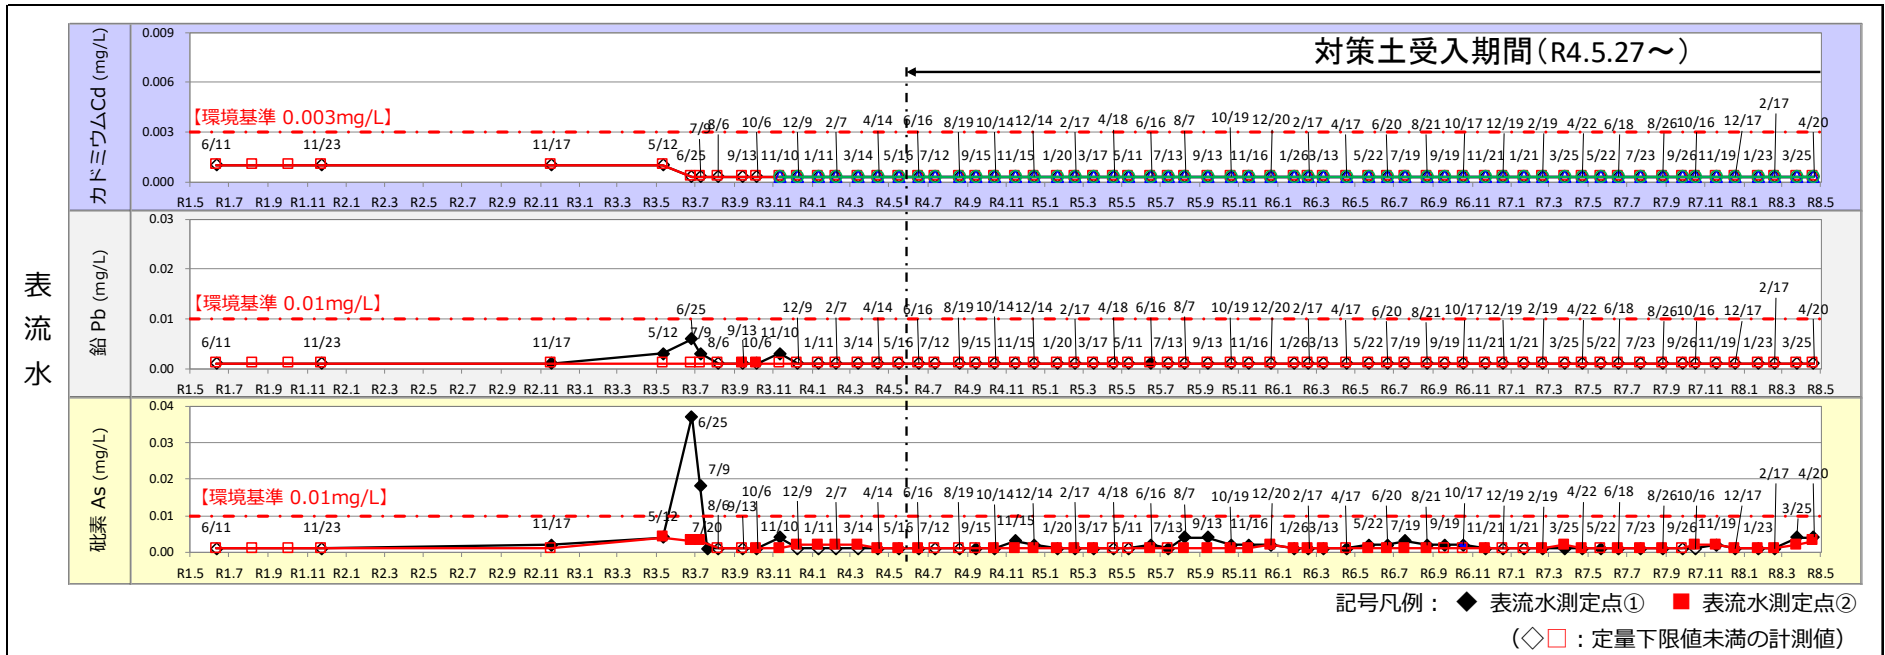
## ○ モニタリング結果(表流水)

### 発生土受入地におけるカドミウム・鉛・砒素の濃度の推移

※ 定量下限値未満の計測値は定量下限値(カドミウム:0.001mg/L または 0.0003mg/L、鉛・砒素:0.001mg/L)として記載しています。

- ・ R3.6.25、R3.7.9に砒素の計測結果が基準値を超過していますが、対策土搬入前のため、対策土による影響ではございません。

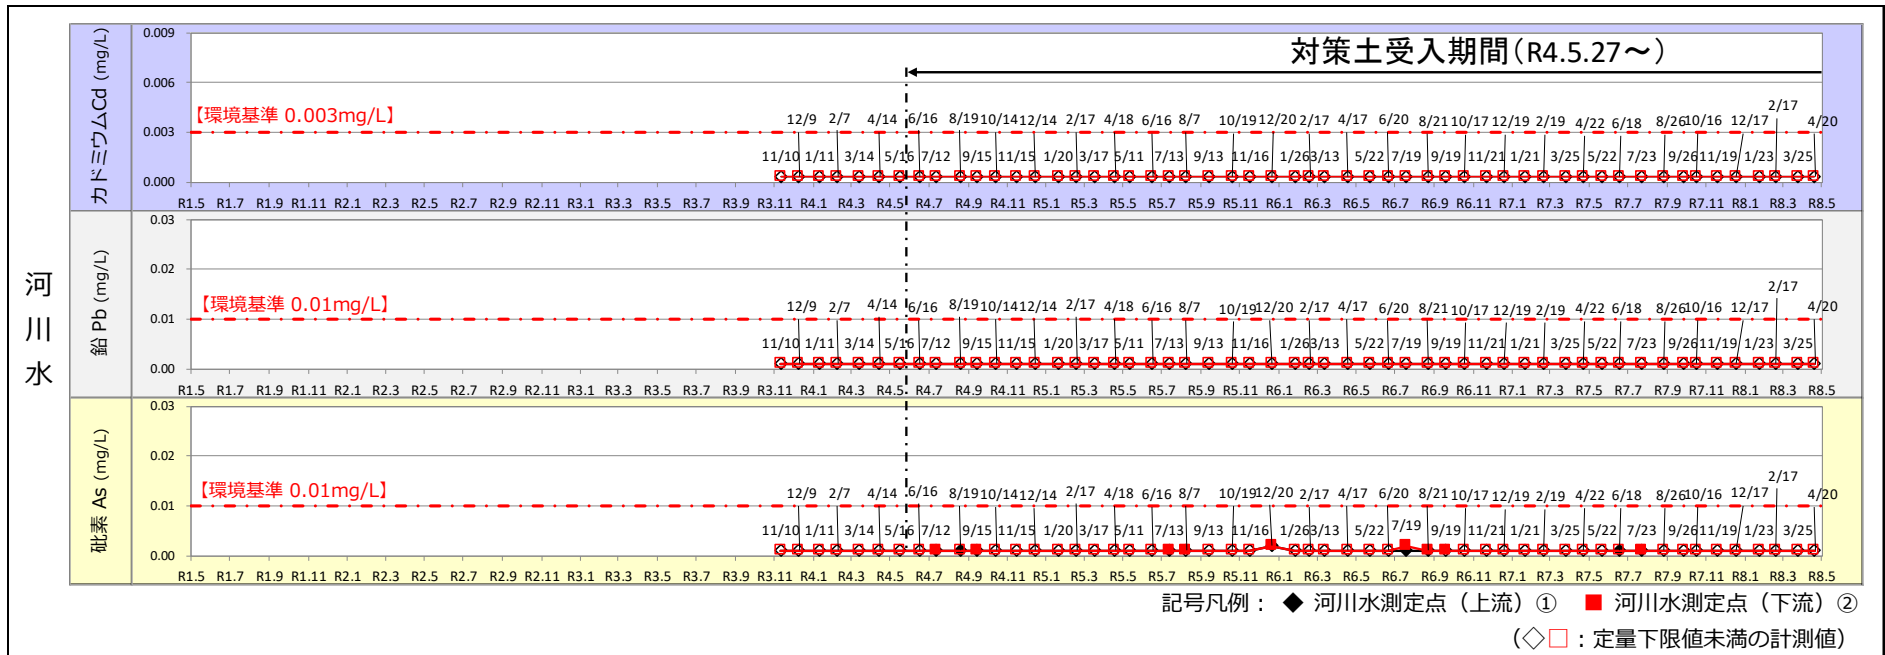
## ○ モニタリング結果(河川水)

### 発生土受入地におけるカドミウム・鉛・砒素の濃度の推移

※ 定量下限値未滿の計測値は定量下限値(カドミウム:0.0003mg/L、鉛・砒素:0.001mg/L)として記載しています。

※ グラフ凡例の上流、下流の記載は、受入地に対して、上流側の測定点か、下流側の測定点かを表すものです。
