# 対策土受入地のモニタリング結果 <赤井川村富田地区>

## ○ モニタリング結果(表流水)

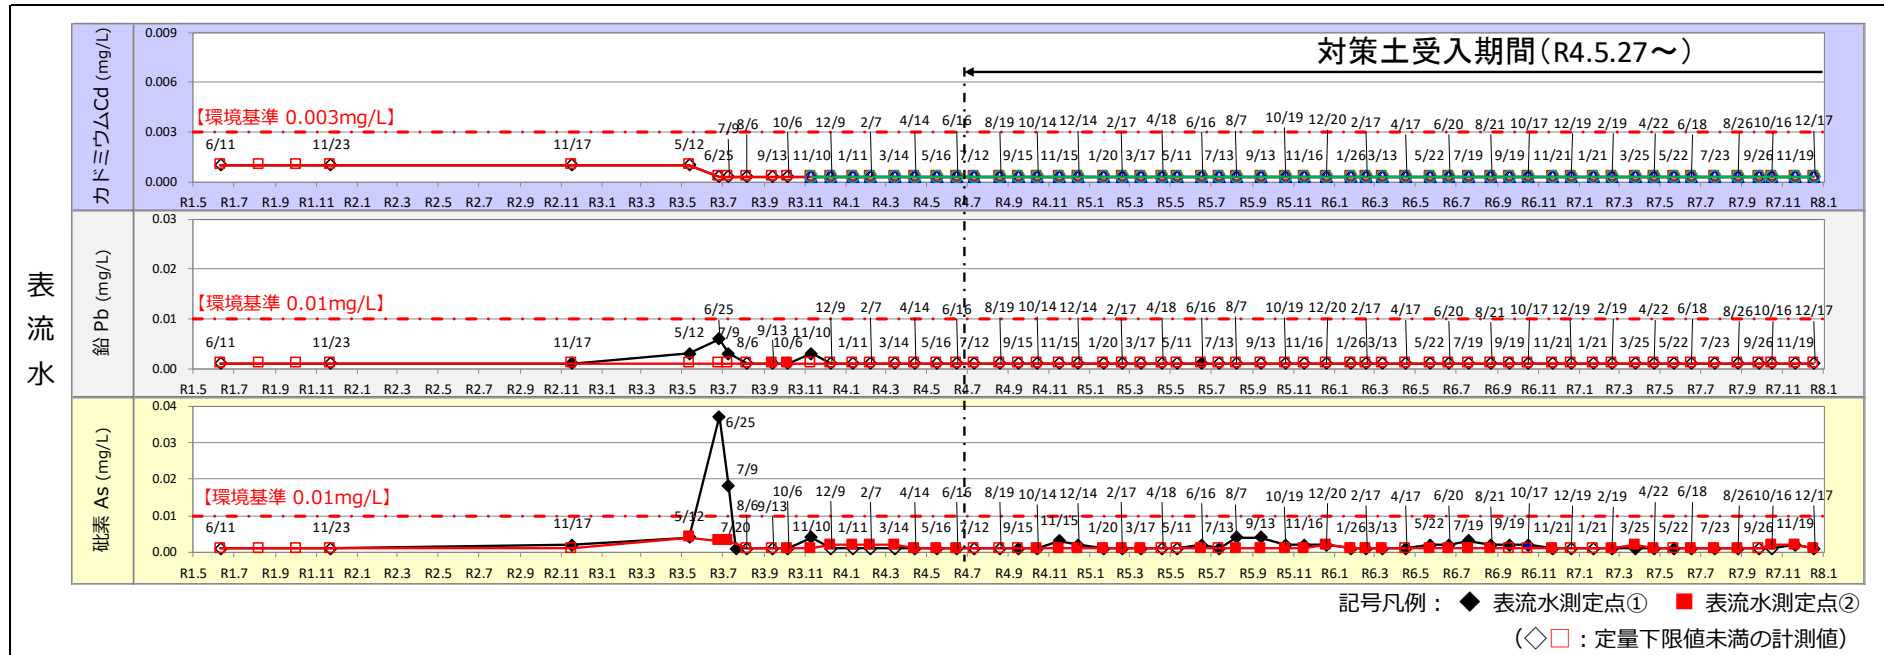
### 発生土受入地におけるカドミウム・鉛・砒素の濃度の推移

※ 定量下限値未満の計測値は定量下限値(カドミウム:0.001mg/L または 0.0003mg/L、鉛・砒素:0.001mg/L)として記載しています。

- ・ R3.6.25、R3.7.9に砒素の計測結果が基準値を超過していますが、対策土搬入前のため、対策土による影響ではございません。

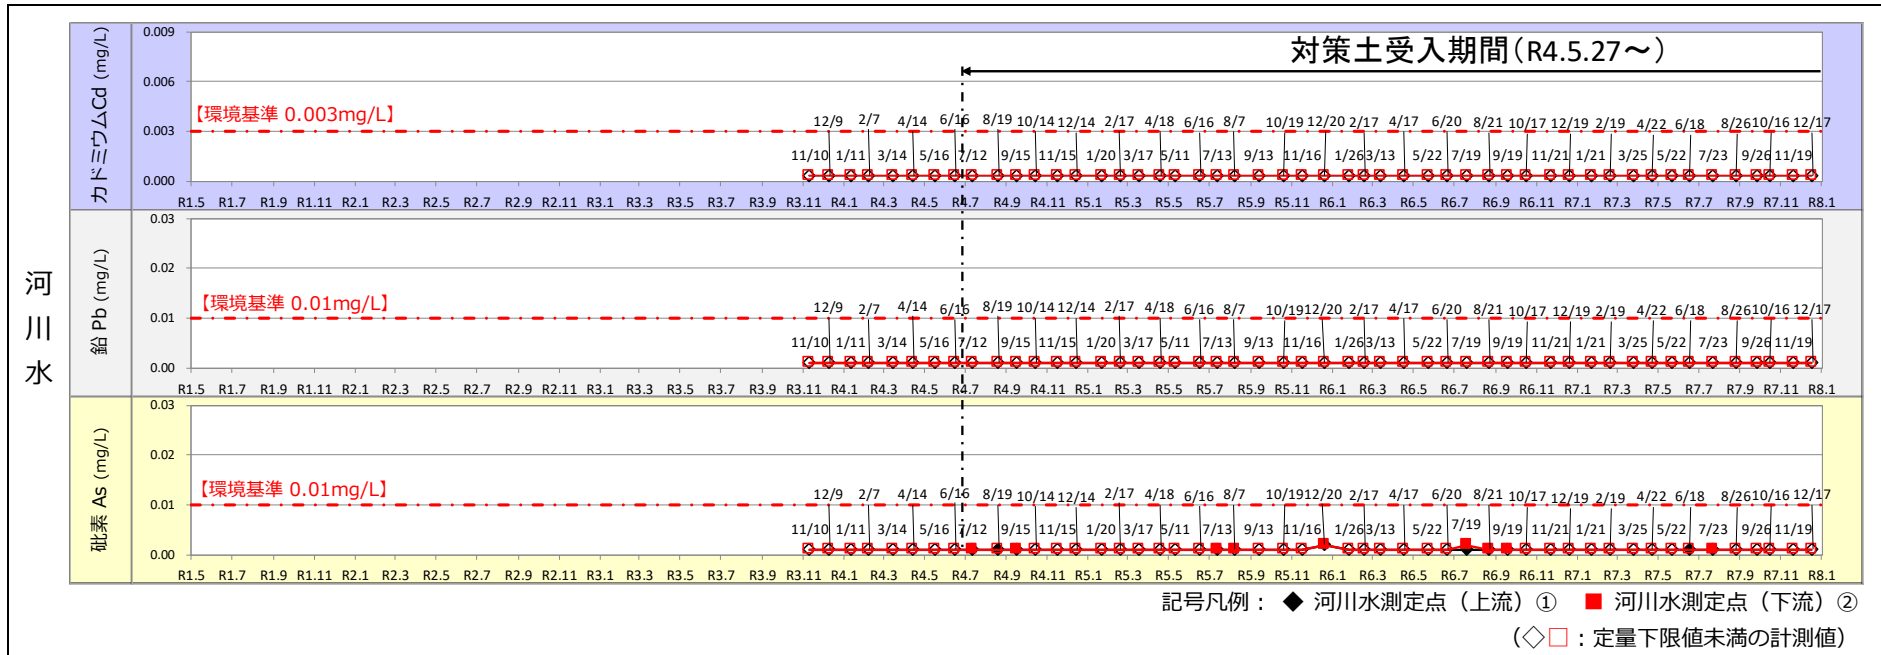
## ○ モニタリング結果(河川水) 発生土受入地におけるカドミウム・鉛・砒素の濃度の推移

※ 定量下限値未滿の計測値は定量下限値(カドミウム:0.0003mg/L、鉛・砒素:0.001mg/L)として記載しています。

※ グラフ凡例の上流、下流の記載は、受入地に対して、上流側の測定点か、下流側の測定点かを表すものです。
