対策土受入地のモニタリング結果 <小樽市張碓地区C>

○ モニタリング結果(地下水)

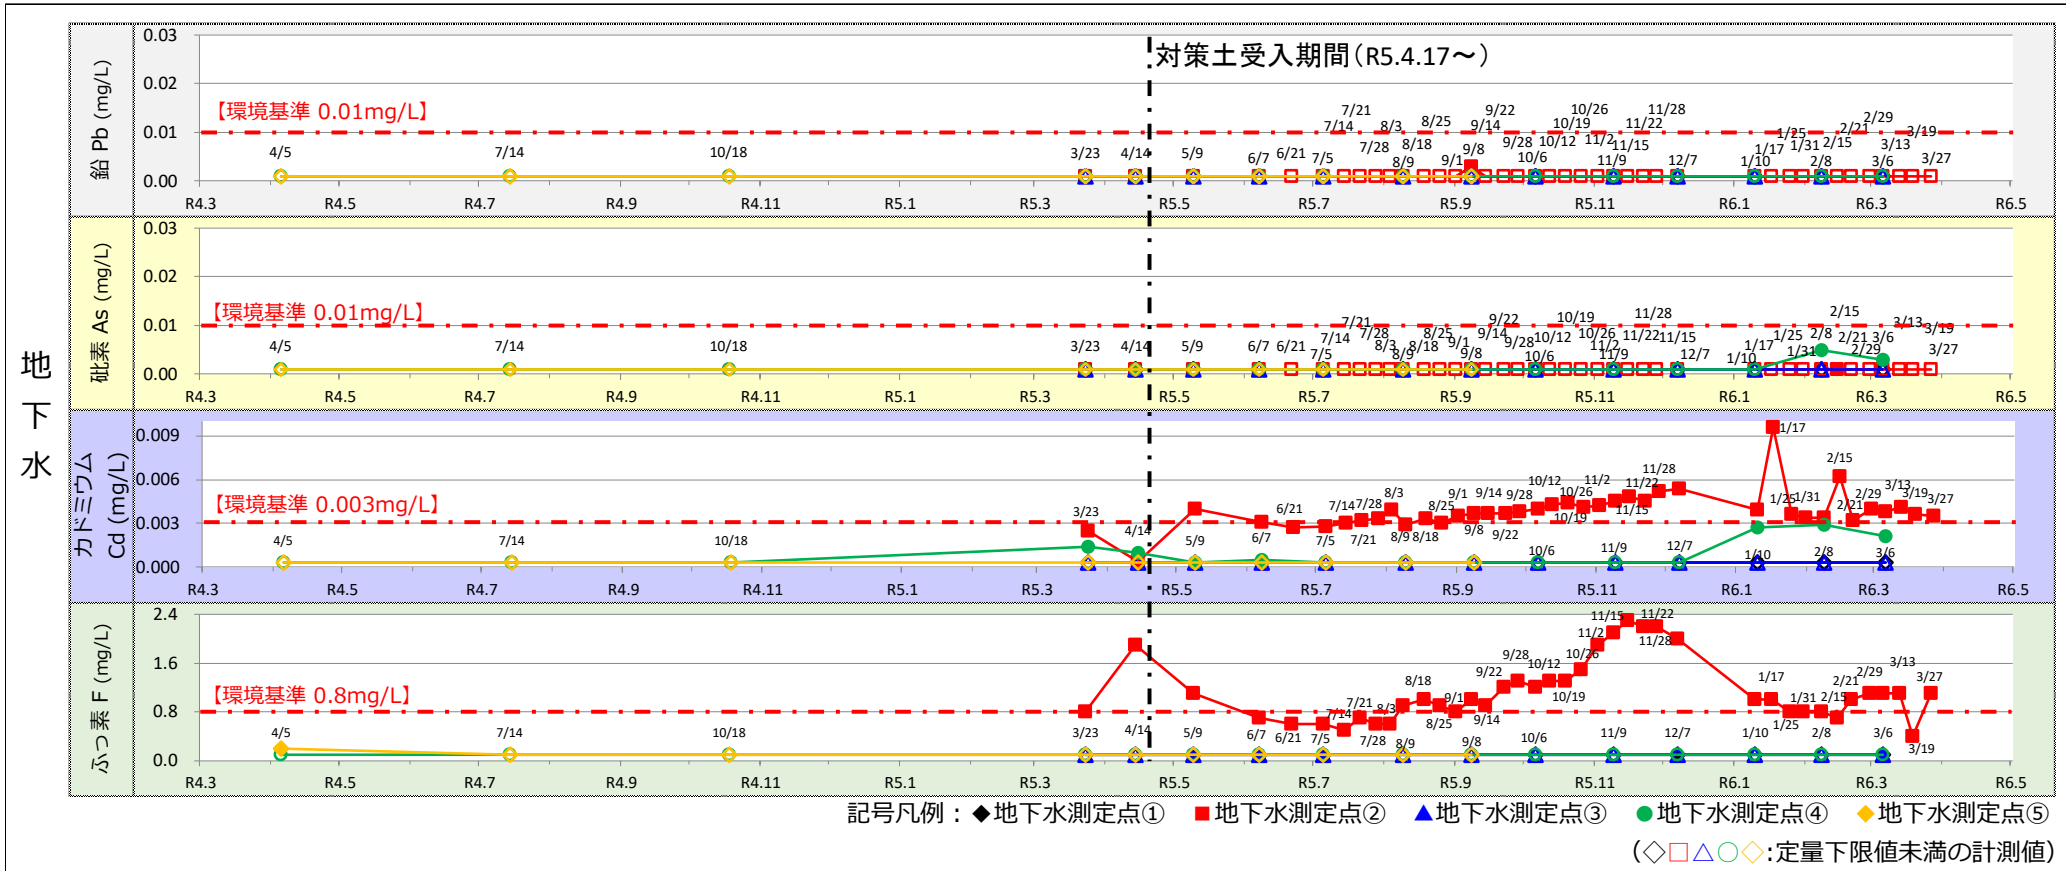
発生土受入地における鉛・砒素・カドミウム・ふっ素の濃度の推移

- ※ 定量下限値未滿の計測値は定量下限値(鉛・砒素:0.001mg/L、カドミウム:0.0003mg/L、ふっ素:0.1mg/L)として記載しています。
- ※ ふっ素について、R5.4.14およびR5.5.9に地下水測定点②において計測結果が基準値を超過していますが、当該時点ではふっ素を含む対策土の搬入前から基準値超過が確認されたことから、その原因は対策土の搬入によるものではないと判断しております。基準値超過の原因として、融雪に伴う一時的なものであることが想定され、R5.6.7には基準値以下となったことを確認しましたが、カドミウムの基準超過に伴い、以降はモニタリングを強化しています。その後もR5.8.9に基準超過したため、モニタリングの強化を継続しています。
- ※ カドミウムについて、R5.5.9に地下水測定点②において計測結果が基準値を超過していますが、当該時点ではカドミウムを含む対策土の受入れは行っていないことから、基準値超過の原因は対策土の搬入によるものではないと判断しています。基準値超過の原因として、融雪に伴う一時的なものであることが想定されたことから、モニタリングの強化は行わず翌月の計測結果を確認することとしました。カドミウムはR5.6.7も引き続き基準値を超過したため、モニタリングの強化を行っています。R5.6.21に基準値以下となったことを確認しましたが、R5.7.21より再び基準超過を確認したためモニタリングの強化を継続しています。
- ※ 地下水測定点⑤のR5.9.8以降は、湧水のため採水できておりません。

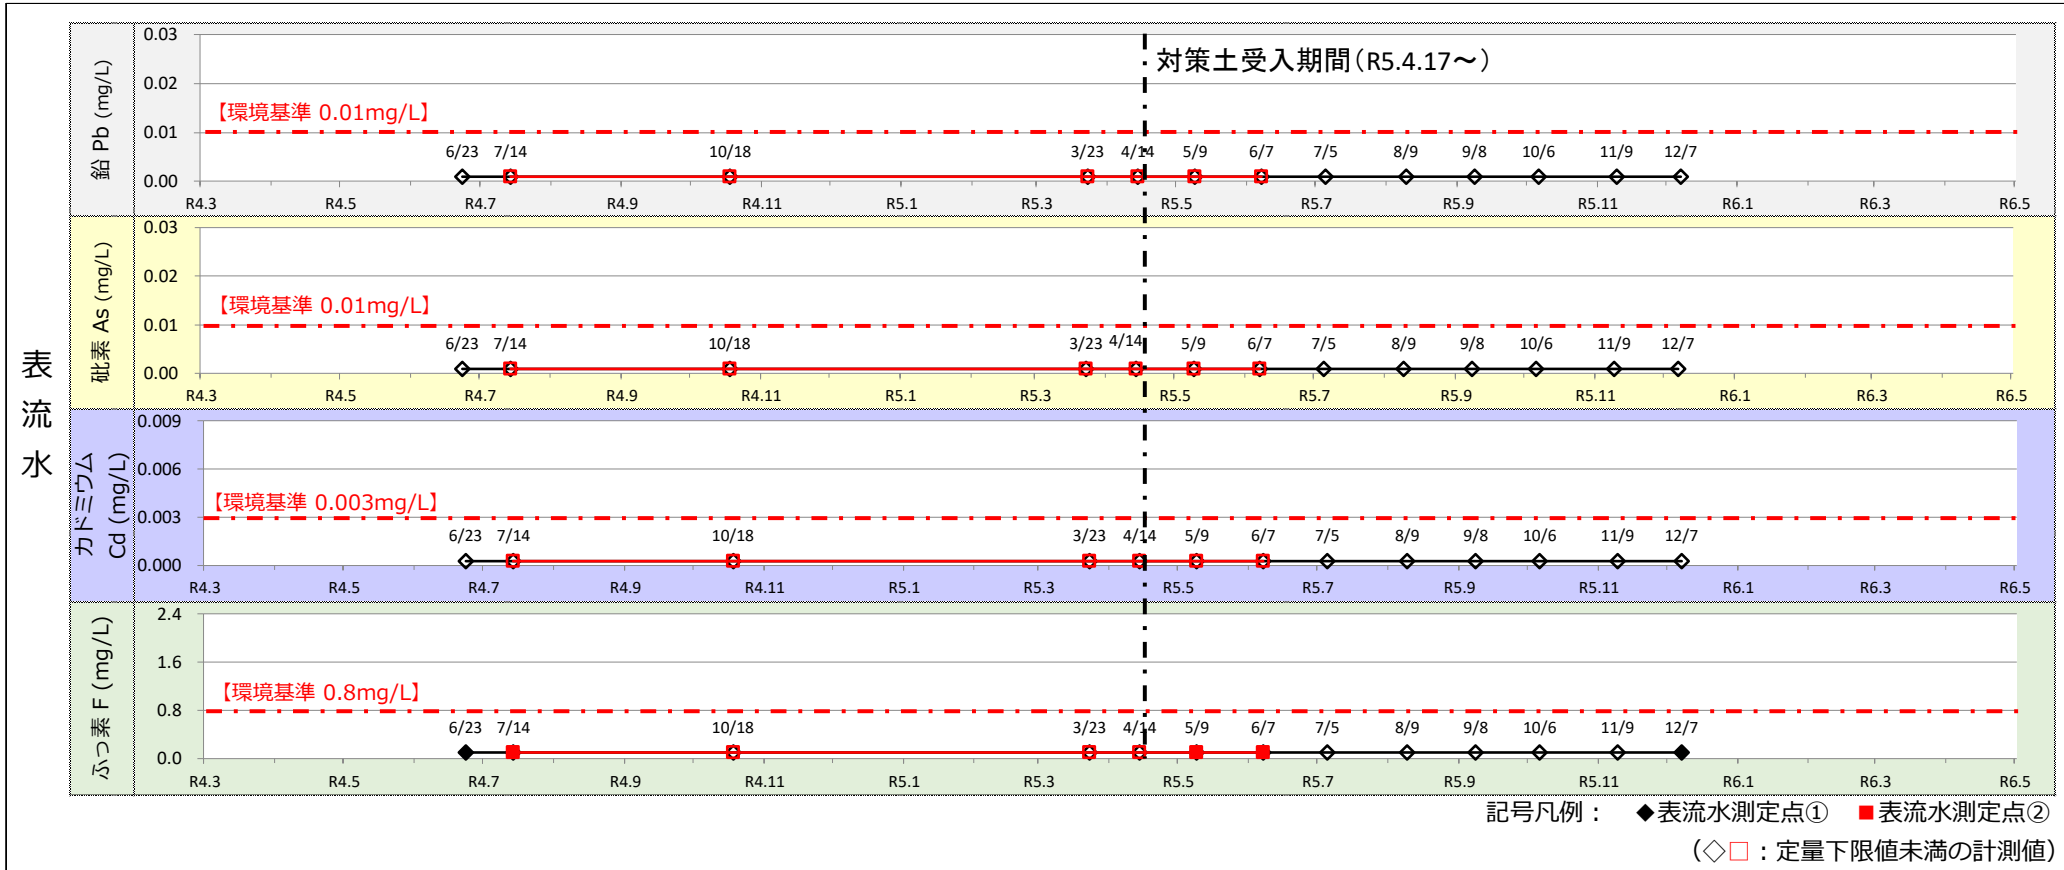
発生土受入地における鉛・砒素・カドミウム・ふっ素の濃度の推移

○ モニタリング結果(表流水)

※ 定量下限値未満の計測値は定量下限値(鉛・砒素:0.001mg/L、カドミウム:0.0003mg/L、ふっ素:0.1mg/L)として記載しています。

※ 表流水測定点①のR6.1.12以降、表流水測定点②のR5.7.5以降は、湧水のため採水できておりません。

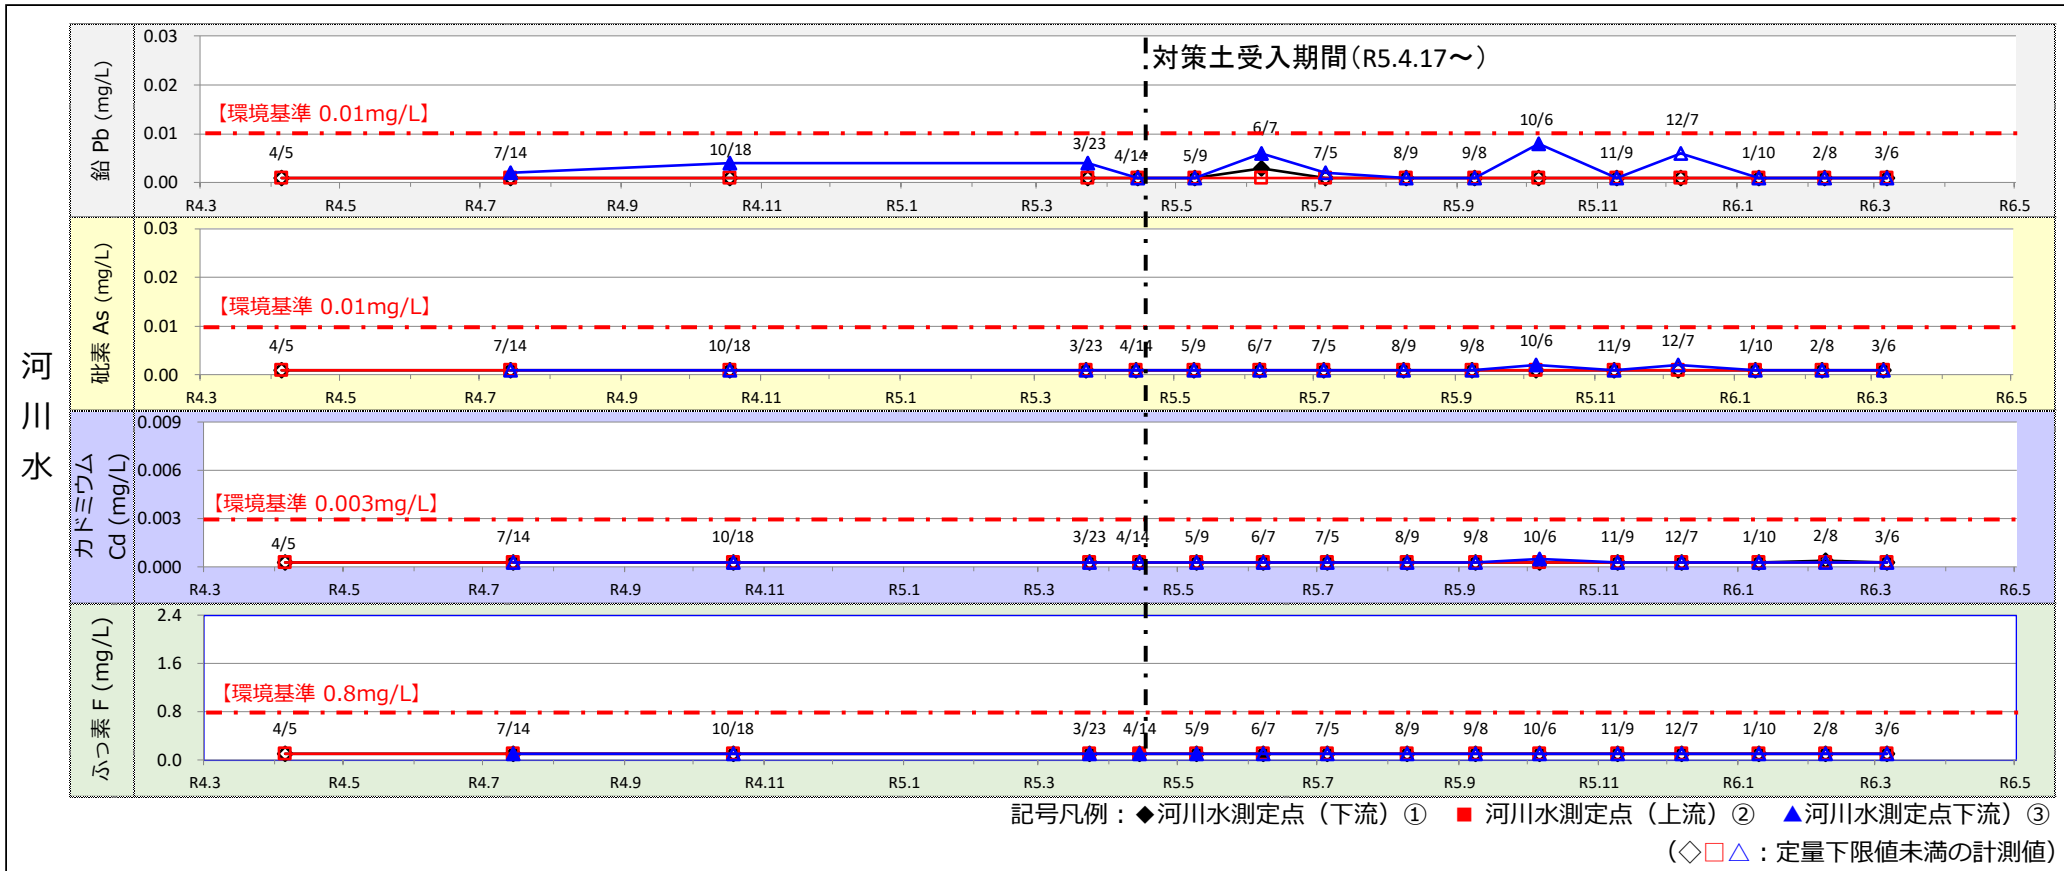
発生土受入地における鉛・砒素・カドミウム・ふっ素の濃度の推移

○ モニタリング結果(河川水)

※定量下限値未満の計測値は定量下限値(鉛・砒素:0.001mg/L、カドミウム:0.0003mg/L、ふっ素:0.1mg/L)として記載しています。
