あしを つくる 新幹線を

Vol.48

八雲町内の「明かり区間」の工事状況をご紹介します

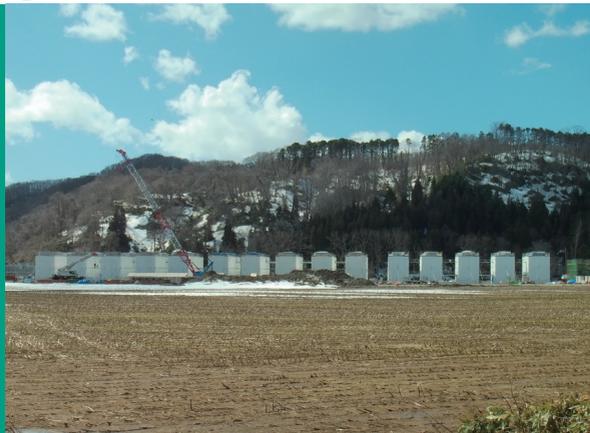
道道42号線から見る新八雲(仮称)駅高架橋工区。写真右が札幌方。白い養生上屋が整然と並ぶ様子が見える。

そのため、冬季でも工程上の理由等から施工が必要な箇所においては、健全なコンクリートが施工できるよう、施工する数日前から全覆い型の上屋を設置し、氷雪の浸入を防ぐとともに、上屋内を暖房して施工環境を整えたり、さらに施工後も、硬化に必要な一定期間は温度湿度を維持し、コンクリートの品質低下を招かぬよう管理を徹底しています。

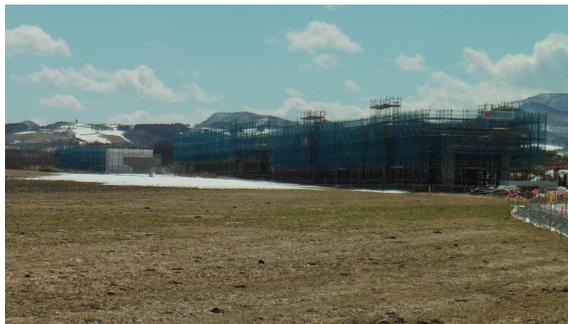
大新(おおしん)高架橋工区。写真右が札幌方。写真左の、雪が残る丘の上に立つのは八雲育成牧場展望台。

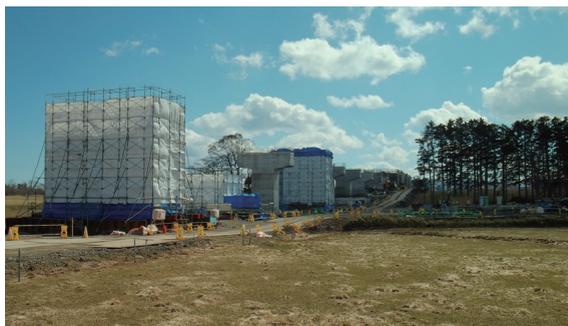
同じく大新高架橋工区。写真左が札幌方。なだらかな傾斜の牧草地を、橋脚がその脚の長さを変えながら立つ。
