水文環境モニタリング観測地点図

「北陸新幹線、中池見湿地付近深山トンネル等工事に係る環境管理計画」に基づき実施している水文環境モニタリング結果について報告する。
 ※主要箇所のみ抜粋

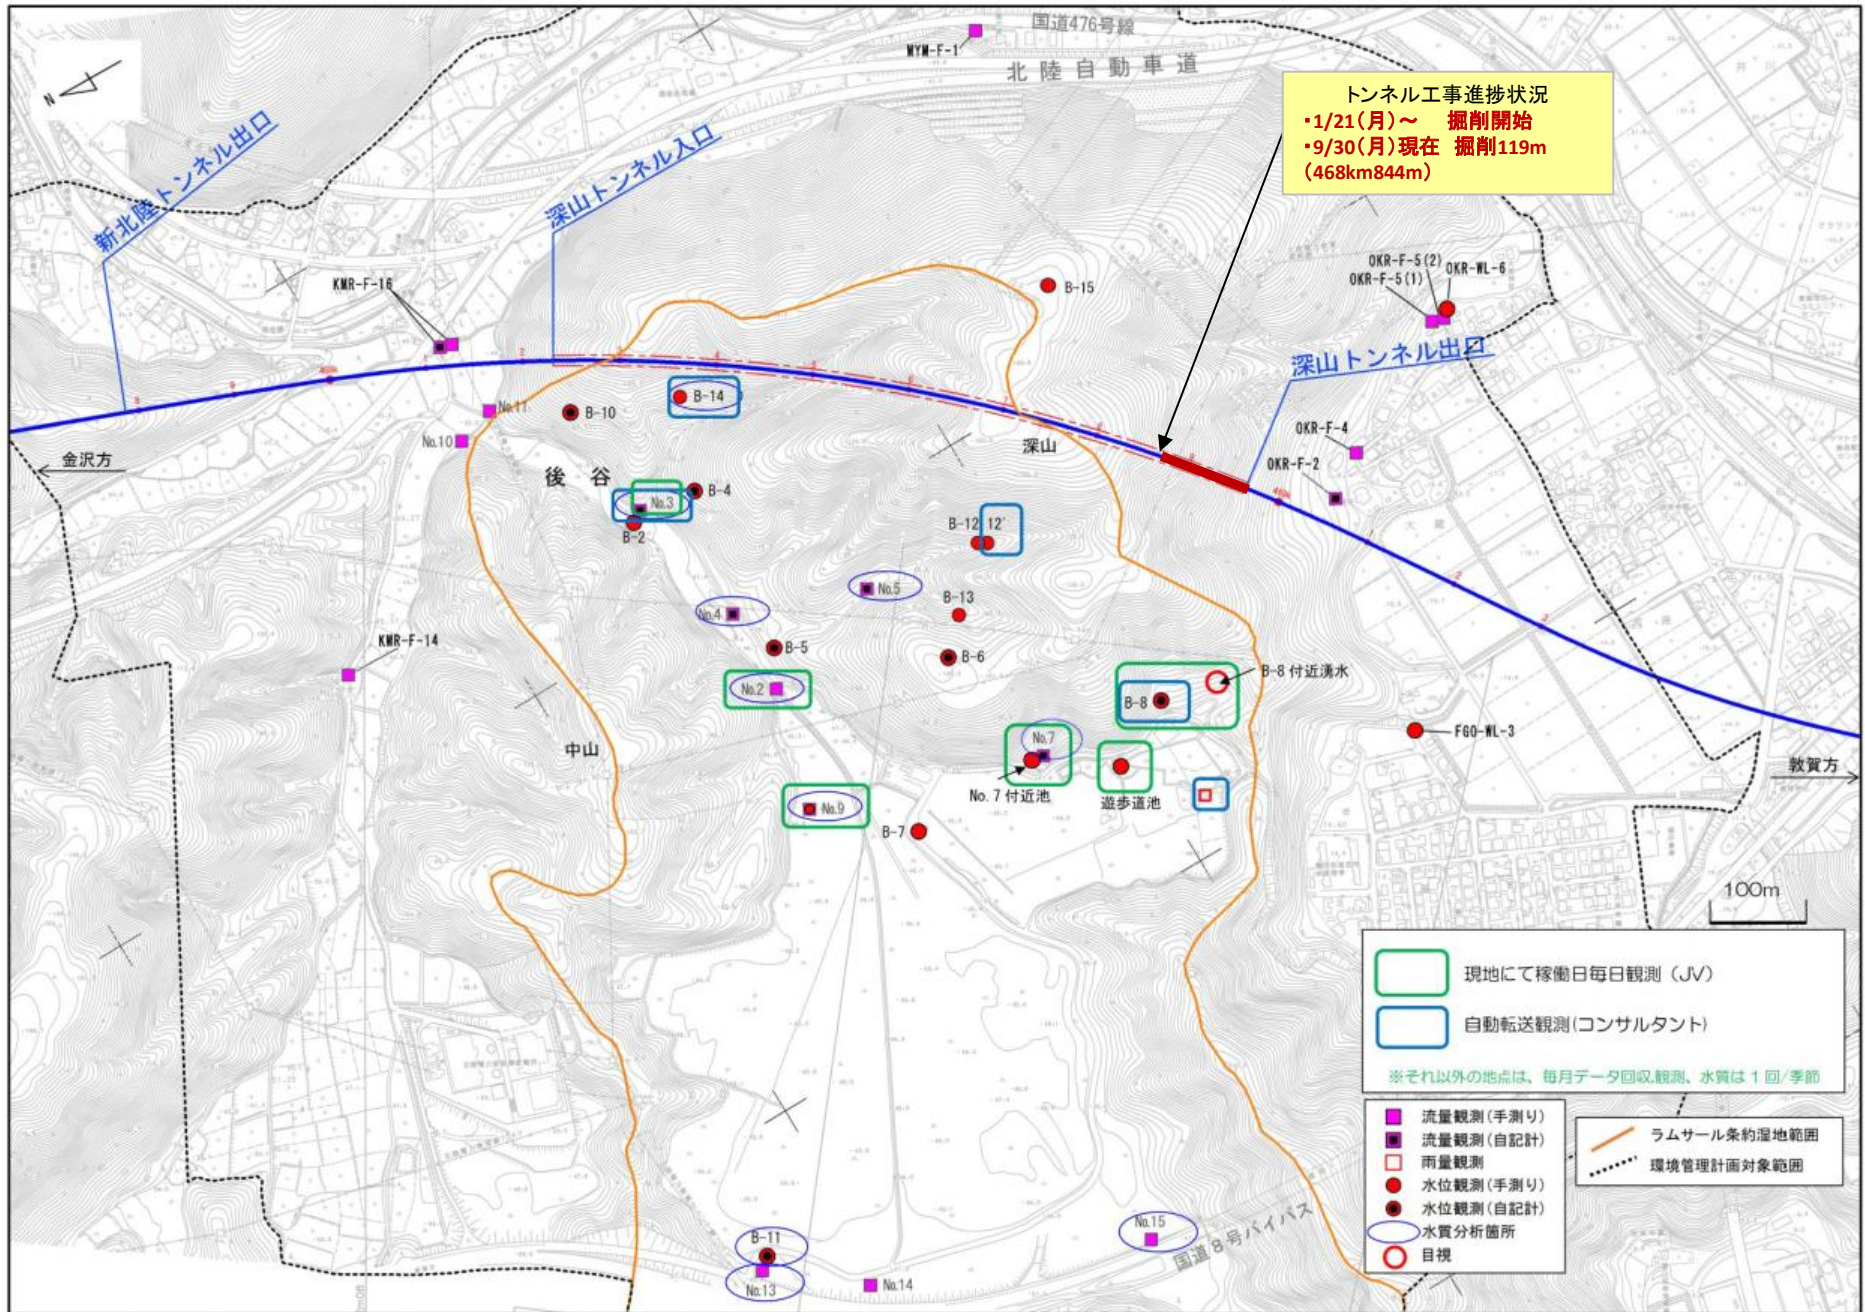
現地にて稼働日毎日観測 (JV)
 自動転送観測 (コンサルタント)
 ※それ以外の地点は、毎月データ回収観測、水質は1回/季節

■ 流量観測 (手測り)
■ 流量観測 (自記計)
■ 雨量観測
● 水位観測 (手測り)
● 水位観測 (自記計)
 水質分析箇所
○ 目視
 ラムサール条約湿地範囲
 環境管理計画対象範囲

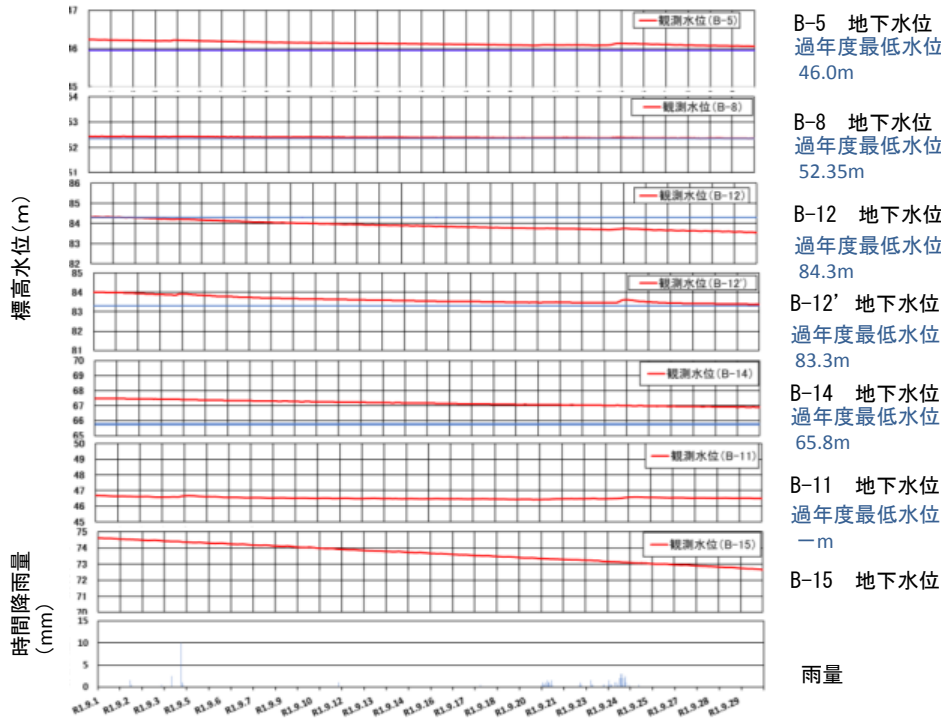
地下水位観測結果図(自記記録)

B-5 地下水位
 過年度最低水位
 46.0m

B-8 地下水位
 過年度最低水位
 52.35m

B-12 地下水位
 過年度最低水位
 84.3m

B-12' 地下水位
 過年度最低水位
 83.3m

B-14 地下水位
 過年度最低水位
 65.8m

B-11 地下水位
 過年度最低水位
 一m

B-15 地下水位

- ・各計測値、やや変動あり。
- ・B-12のみ過年度最低値より△0.75m下回った。
 ⇒9月は降水量が少なかったため、水位が低下したものだと思われる。
- ・先月の7/28～8/13の17日間、無降雨日が連続すると共に、9月は5日以上の連続無降雨日が3回記録された。
- ・日降水量の最大を記録した日は、9/24の22mmであった。
- ・9月降水量(9/1～9/30)は、56.5mmであった。
 ⇒なお、8月の月降水量は188.0mmであり、今月は約1/3程度であった。
