# 対策土受入地のモニタリング結果 <黒松内町豊幌・大成地区A>

## ○ モニタリング結果(表流水)

### 発生土受入地における鉛・砒素の濃度の推移

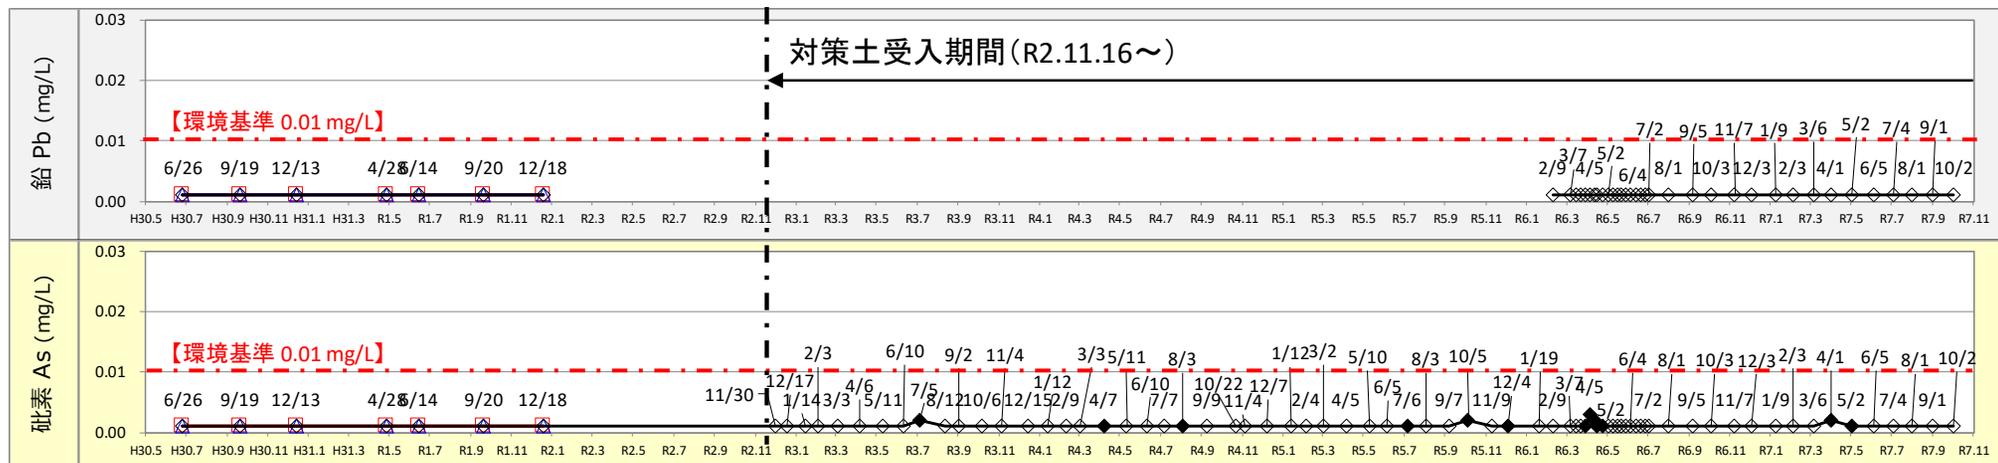
記号凡例：◆ 表流水測定点①  
◇：定量下限値未満の計測値

※定量下限値未満の計測値は定量下限値(鉛・砒素:0.001mg/L)として記載しています。

※新たに鉛を含む対策土を受入れするため、受入前のR6.2より鉛の水質分析を開始しました。現在まで鉛の水質分析結果は基準値以下となっています。
